## **B. 235. Skudeneshavn.**

**Farge- og bygningsarkeologisk undersøkelser av  
eksteriøret på seks bygninger og interiøret i kramboden  
i «Mælandsgården»**

**Rapport nr: 23/2018**

15.11.2018

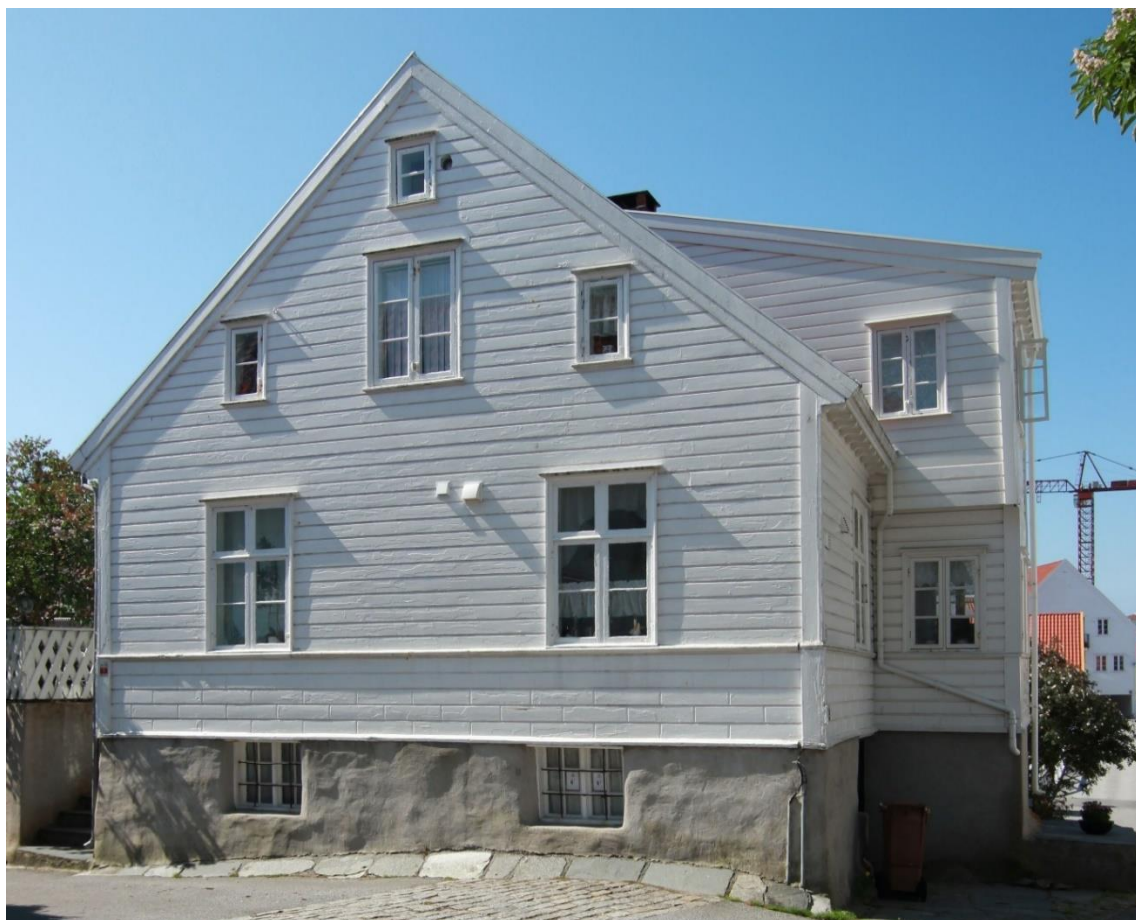
**Figur 9. Skudeneshavn. Søragadå 13. Sett fra nord. Tilbygget i to etasjer mot nordvest er nevnt i branntaksten fra 1878, og er trolig bygget like før dette. Foto: J. Brønne. Mai-juni 2018**

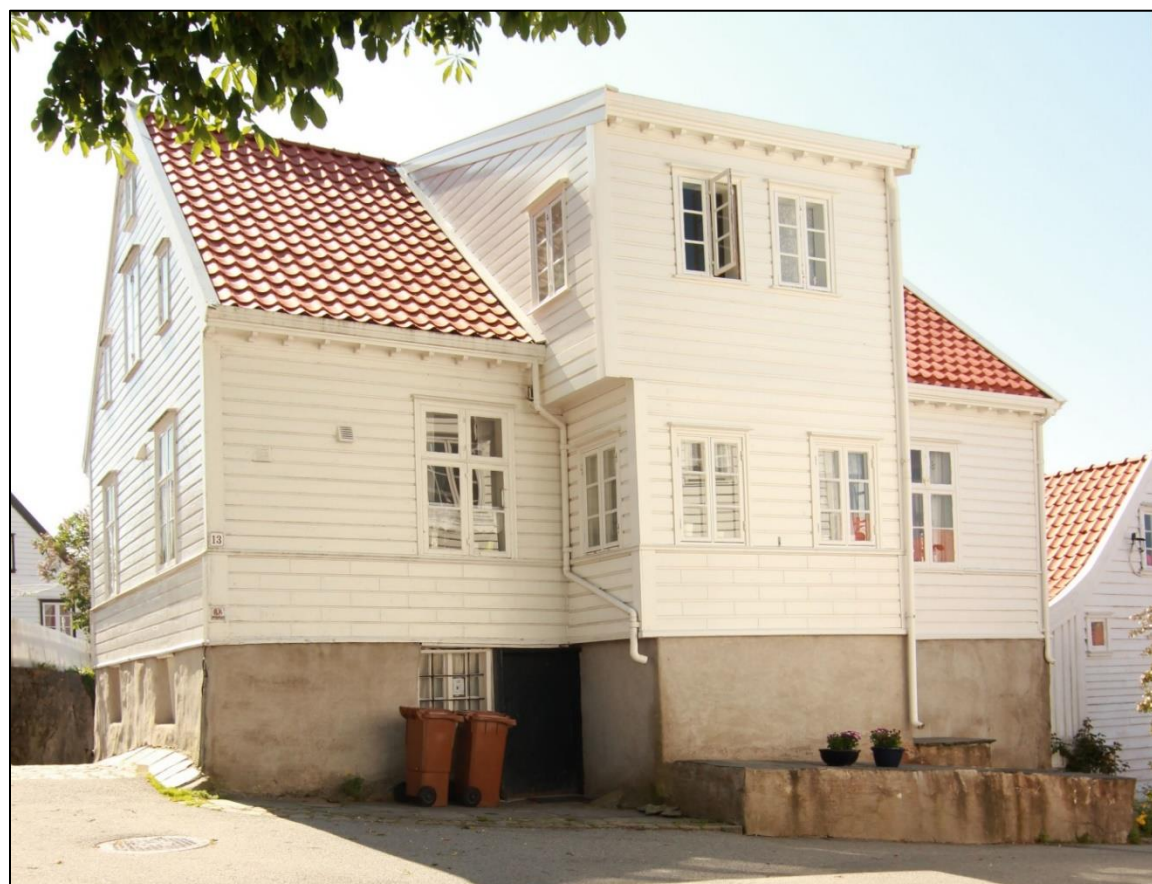
**Figur 10. Skudeneshavn. Søragadå 13, sett fra sydøst. Panel, vinduer og gerikter er opprinnelige. Foto: J. Brønne. Mai-juni 2018.**

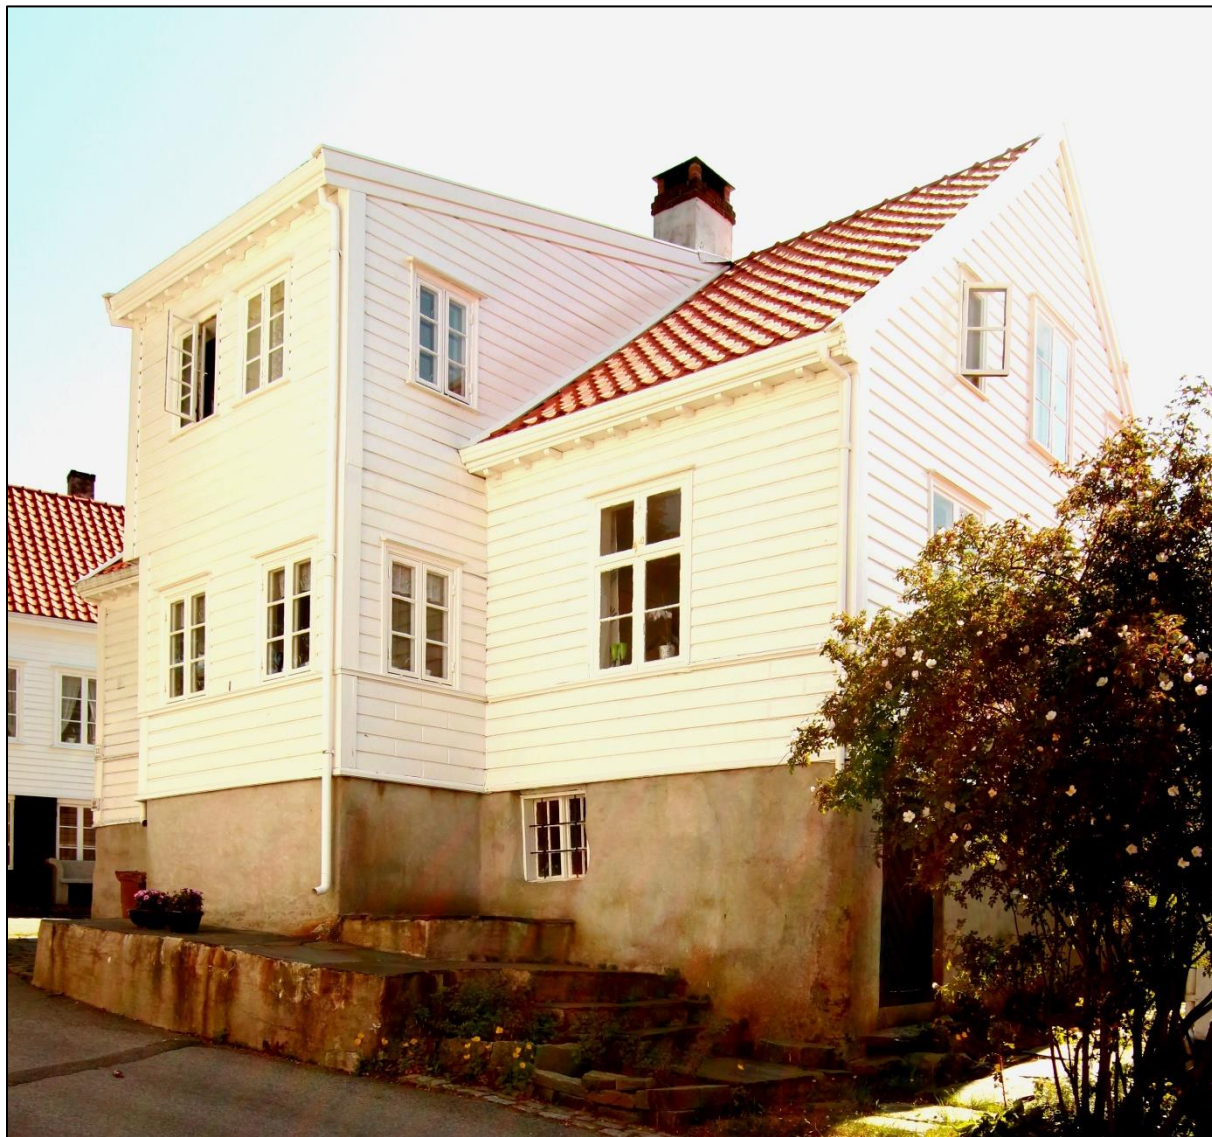
**Figur 11. Skudeneshavn. Søragadå 13, sett fra sydvest. Panel, vinduer og gerikter er opprinnelige. Foto: J. Brønne. Mai-juni 2018.**

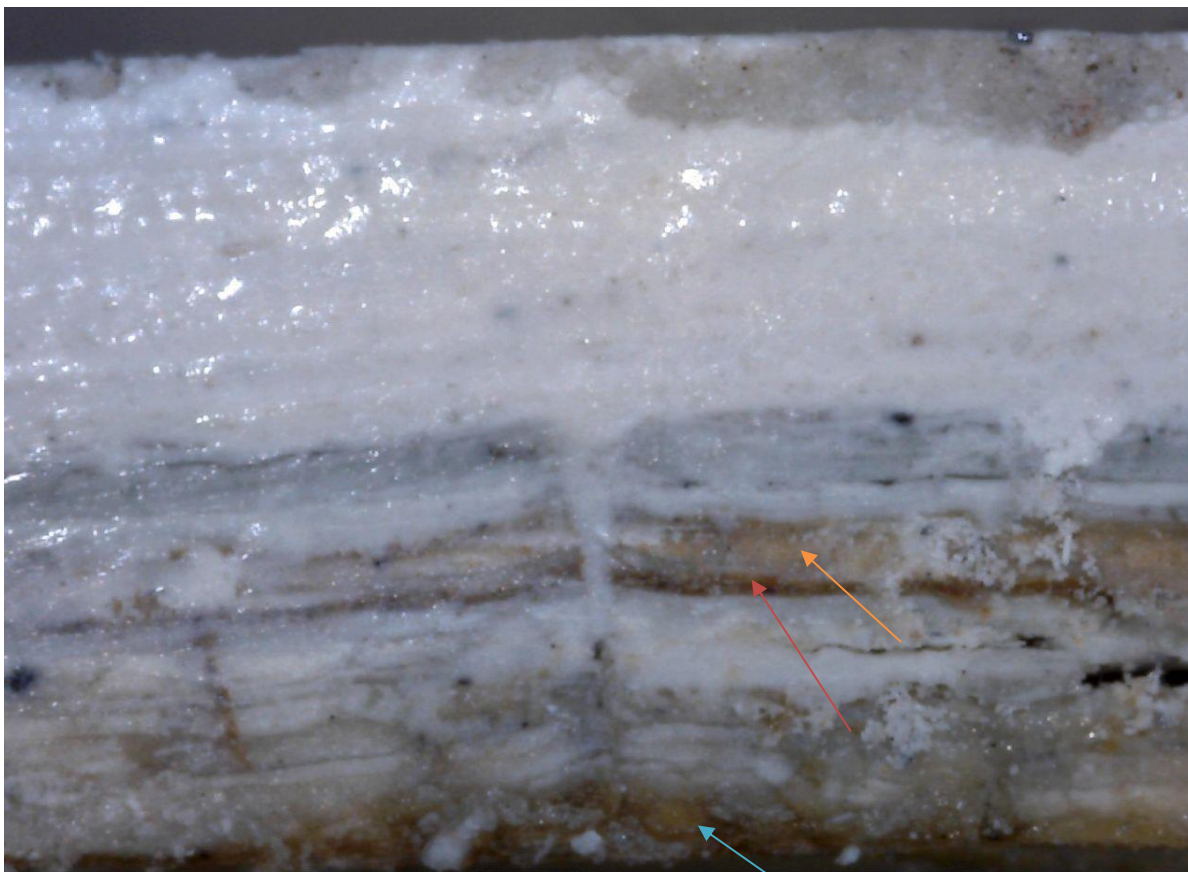
Søragadå 13. Hjørnebord. 220X

**Figur 17.** Skudeneshavn. Søragadå 13. Fargesnitt av hjørnebord. Alle malinglagene er med på bildet. Det kan se ut til at eldste malinglag kan ha vært i gul sandsteinsfarge. (Blå pil) Litt senere har hjørnebordene blitt malt først i mørk gul sandstein (Rød pil) og deretter i sandsteinsfarge. (Gul pil) Bortsett fra disse tre malinglagene, er alle de øvrige malinglagene hvite. Foto: J. Brønne. November 2018.

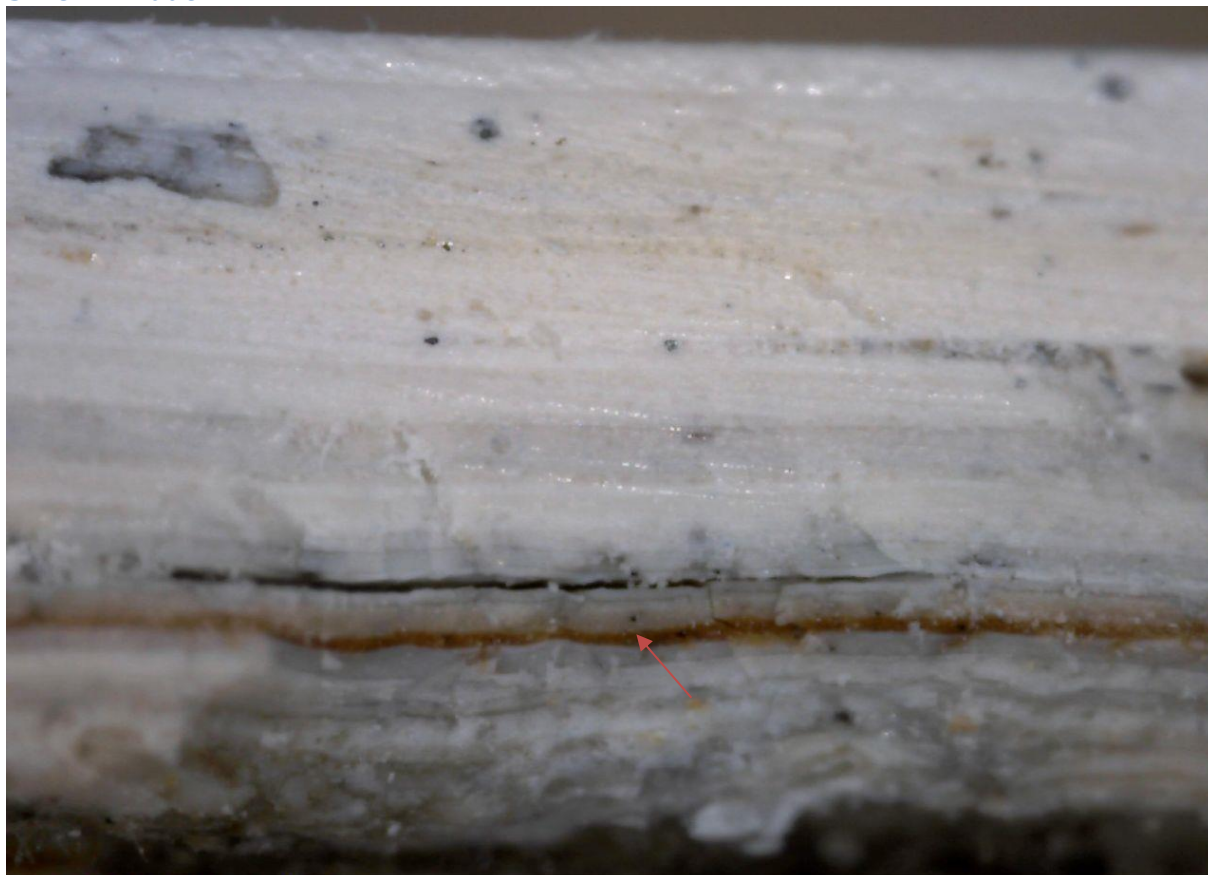
Søragadå 13.Vindu. Nordvegg.170X

**Figur 26. Skudeneshavn. Søragadå 13. Fargesnitt av alle malinglagene på vindu. Vinduene har også svært mange malinglag. Trolig like mange som panelet, brystningslista og brystningen. Det er et malinglag som har vært malt i mellomoker. (Rød pil) ellers er alle malinglag hvite. Det som ser ut som et sort lag, er en avskalling/sprekk mellom to malinglag. Foto: J. Brønne. November 2018.**

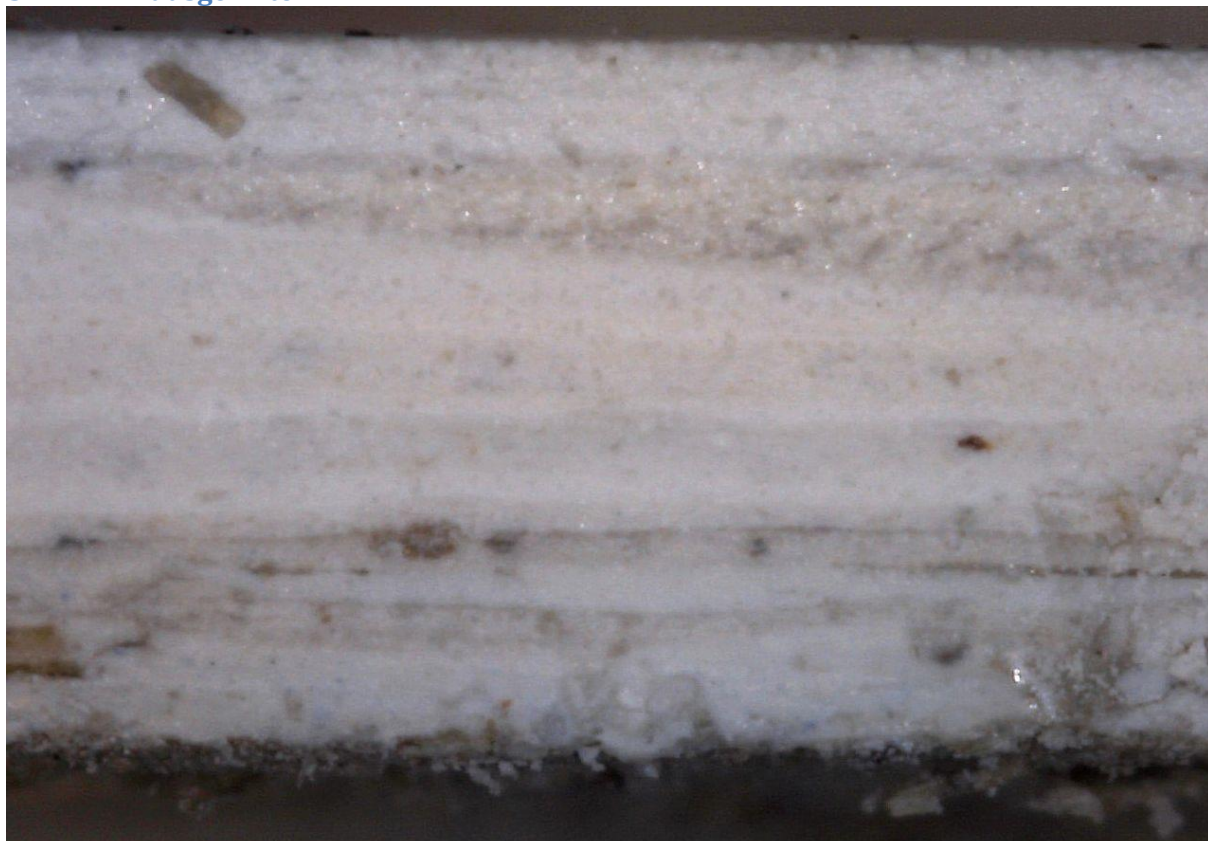
Søragadå 13.Vindusgerikt.240X

**Figur 27. Skudeneshavn. Søragadå 13. Fargesnitt av alle malinglagene på vindusgeriktene. Alle malinglag er hvite. Foto: J. Brønne. November 2018.**

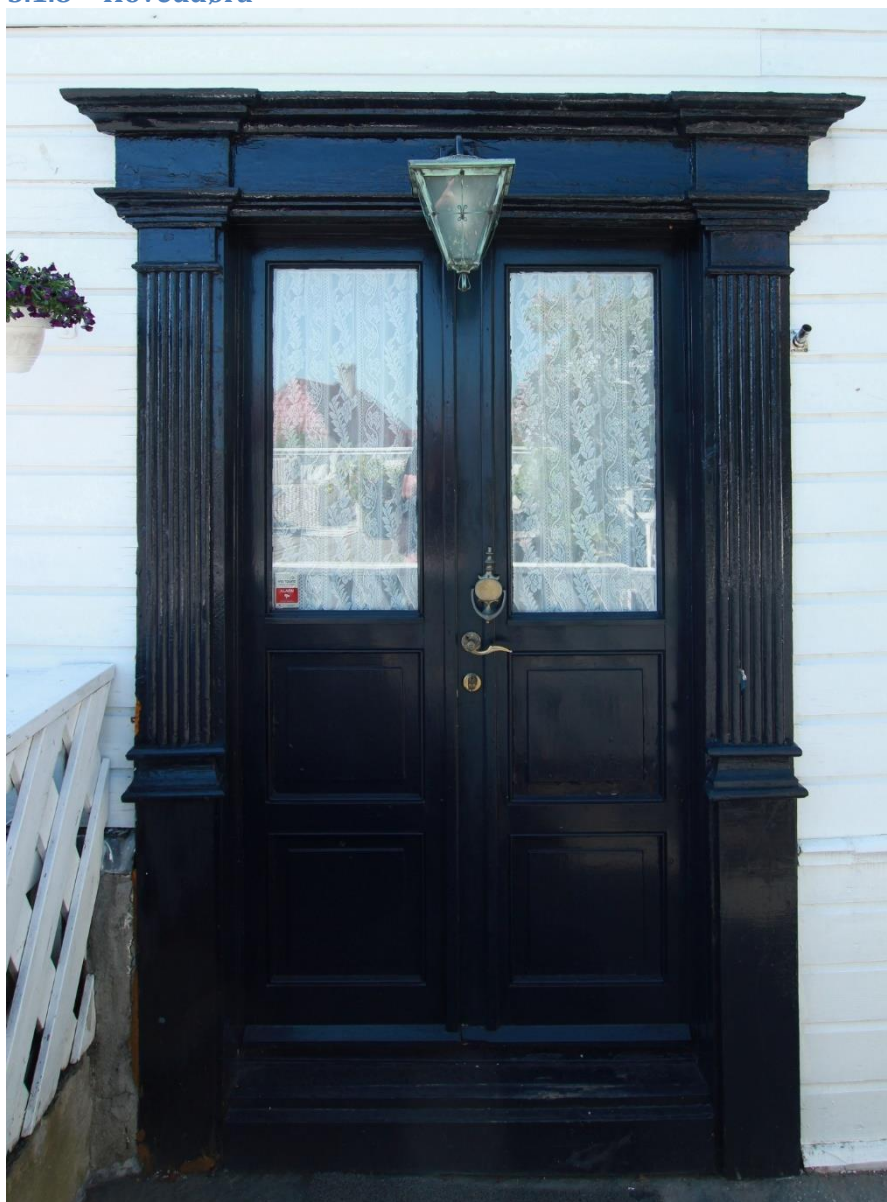
**Figur 29. Skudeneshavn. Søragadå 13. Hoveddøra. Døra er trolig den opprinnelige, med en meget flott klassisk omramming med kannelerte pilastre. Døra er ikke undersøkt, men med stor sannsynlighet følger døras fargehistorie malinglagene på dørromrammingen. Foto: J. Brønne. Mai-juni 2018**

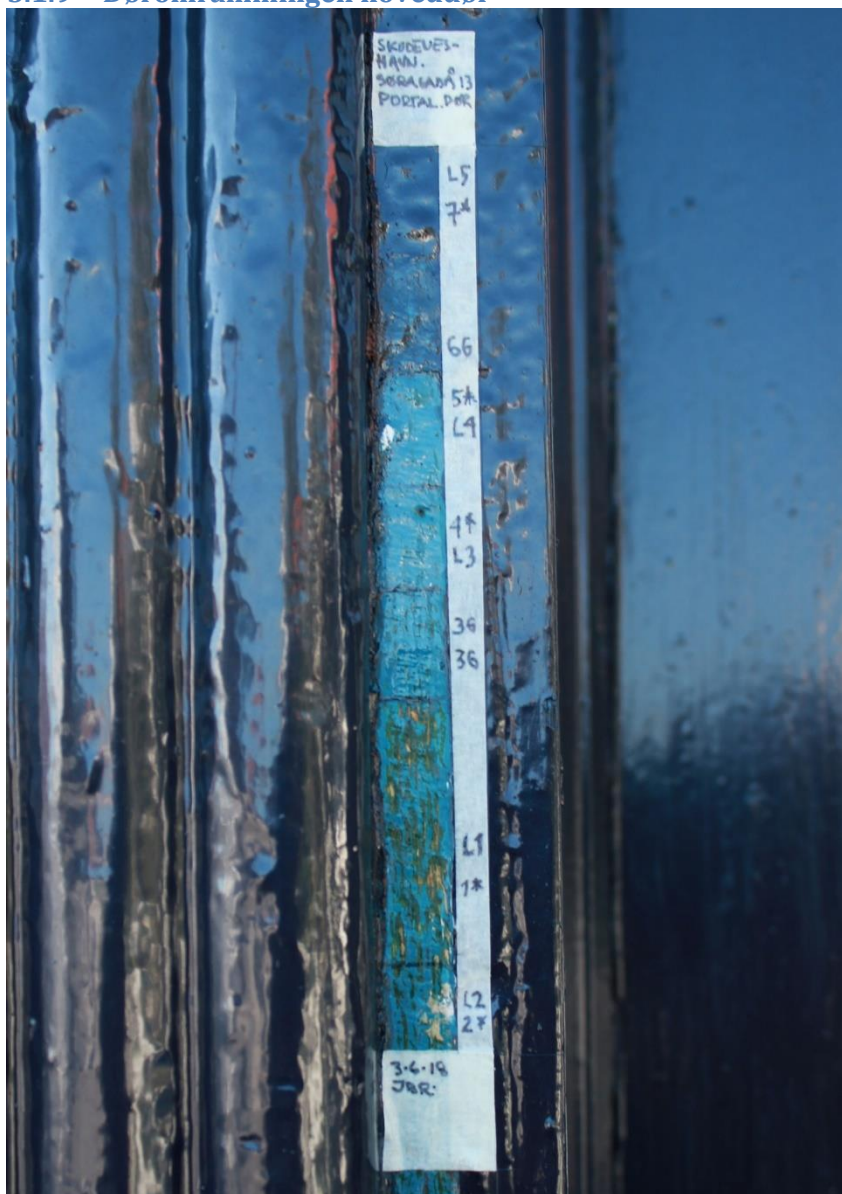
Figur 30. Skudeneshavn. Søragedå 13. Fargelagsavdekking på dørgerikten. Geriktene har ved flere anledninger blitt skrappt kraftig ned, slik at det er svært vanskelig å utføre tilfredsstillende stratigrafiske fargelagsavdekkinger. Det er svært mange malinglag som mangler på avdekkingsprøven. Foto: J. Brønne. Mai-juni 2018.

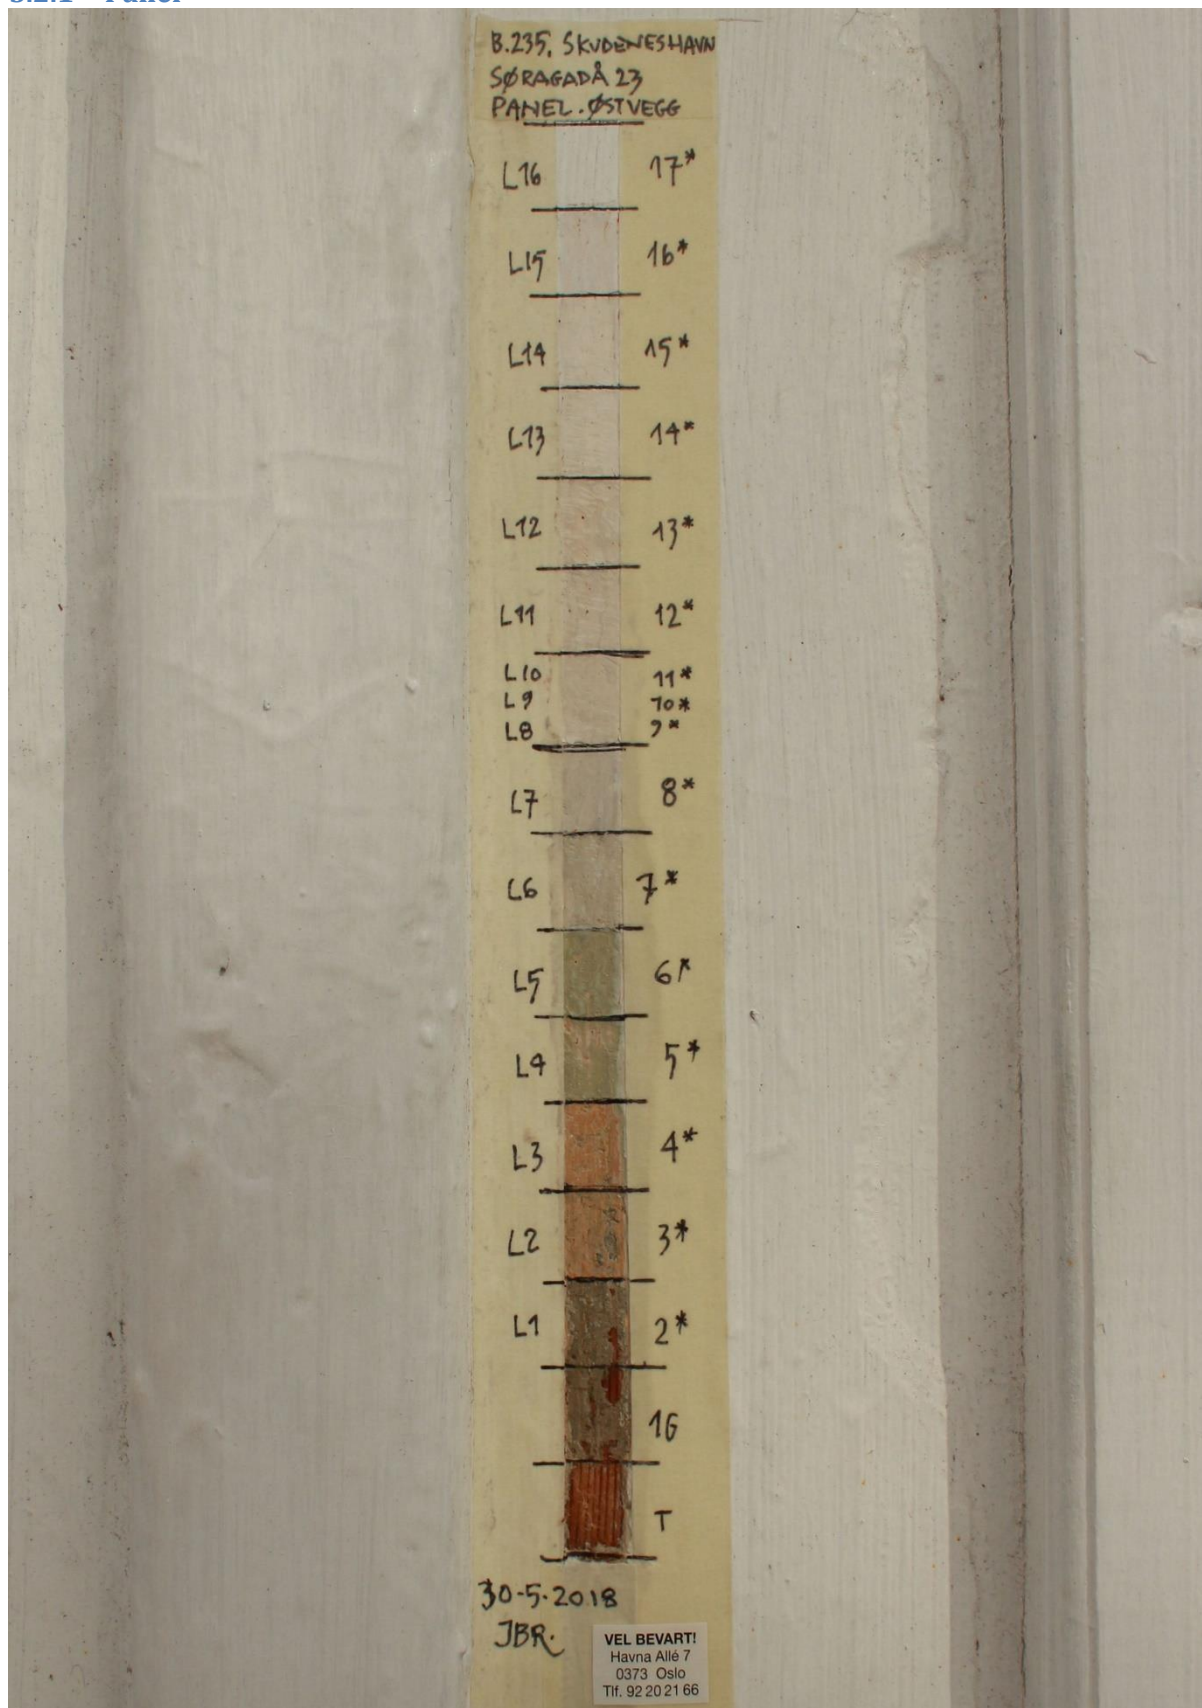
Figur 44. Skudeneshavn. Søragedå 23. Fargelagsavdekking på panelet. Overliggeren til høyre er ny. Foto: j. Brønne. Mai-juni. 2018

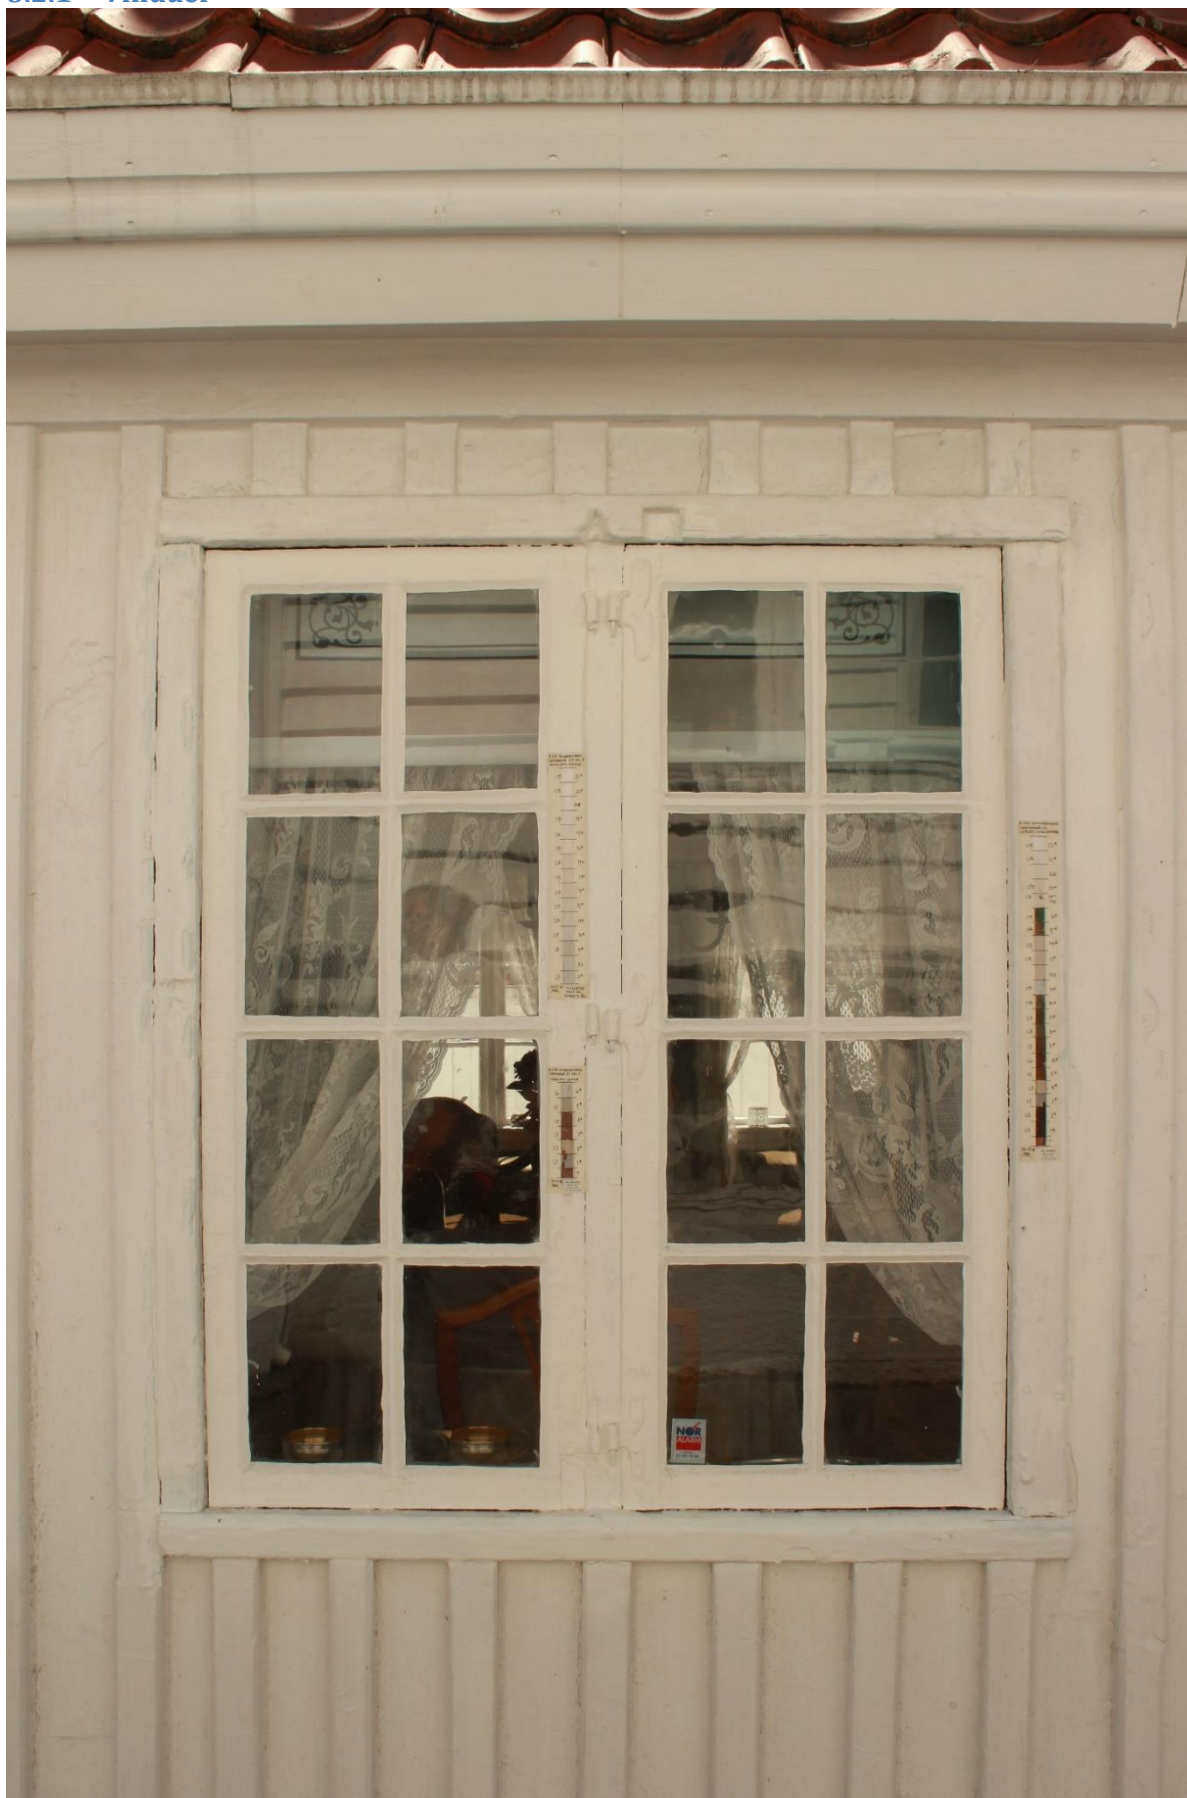
Figur 45. Skudeneshavn. Søragedå 23. Vindu i den eldste delen fra 1843. To-ramsvindu, med 2 x 4 glass i hver ramme. Begge rammene hengslet på midtposten, Øvre vindusgerikt er enten flyttet, eller sekundær, idet utsparingene for å kunne hekte av rammene ikke passer med rammene nedenfor. Foto: j. Brønne. Mai-juni. 2018

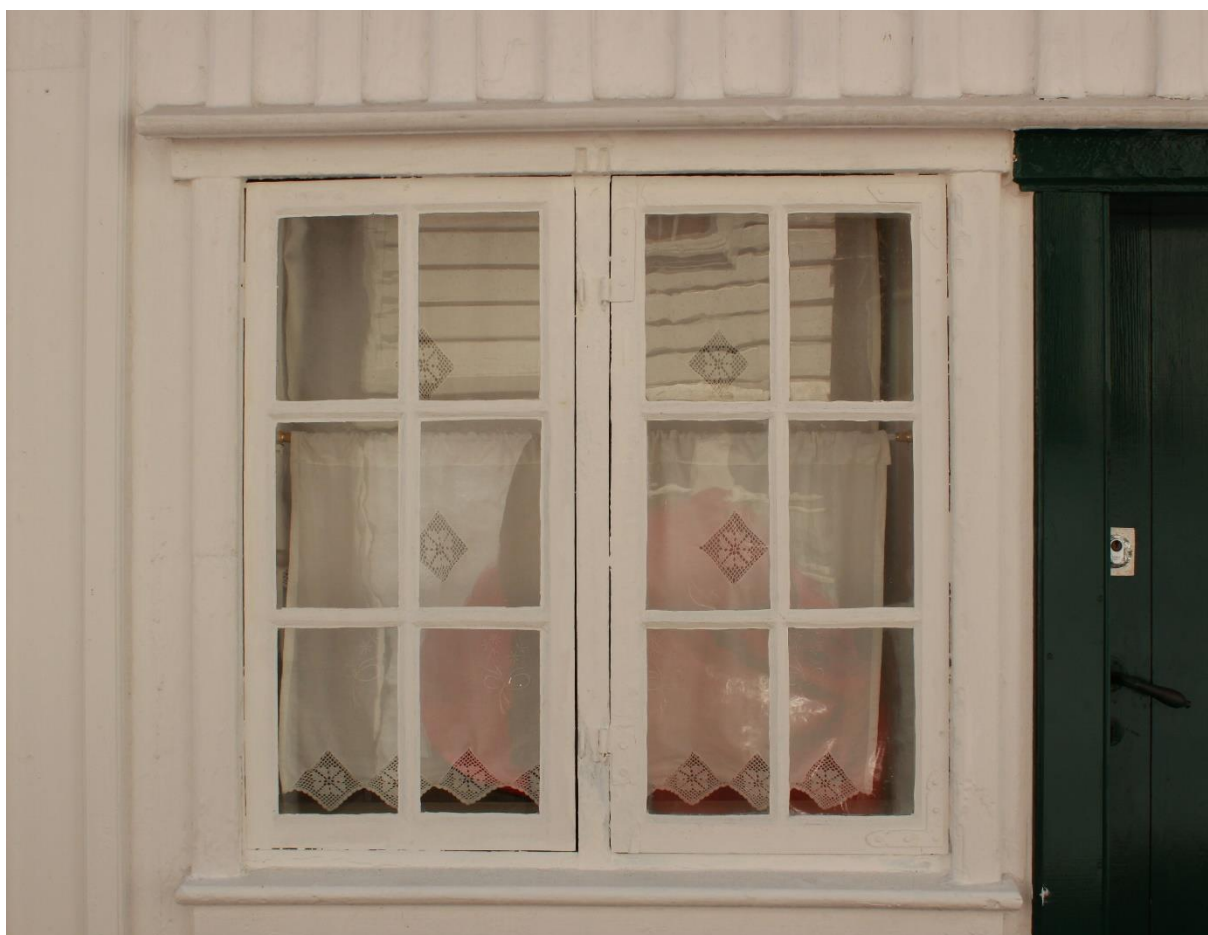
Figur 46. Skudeneshavn. Søragadå 23. Vindu i den nyere delen fra 1887. To-ramsvindu, med 2 x 3 glass i hver ramme. Opprinnelig har begge rammene vært hengslet på midtposten. Nå er venstre ramme fast, og ikke til å åpne. Opprinnelige vindugerikter. Foto: j. Brønne. Mai-juni. 2018

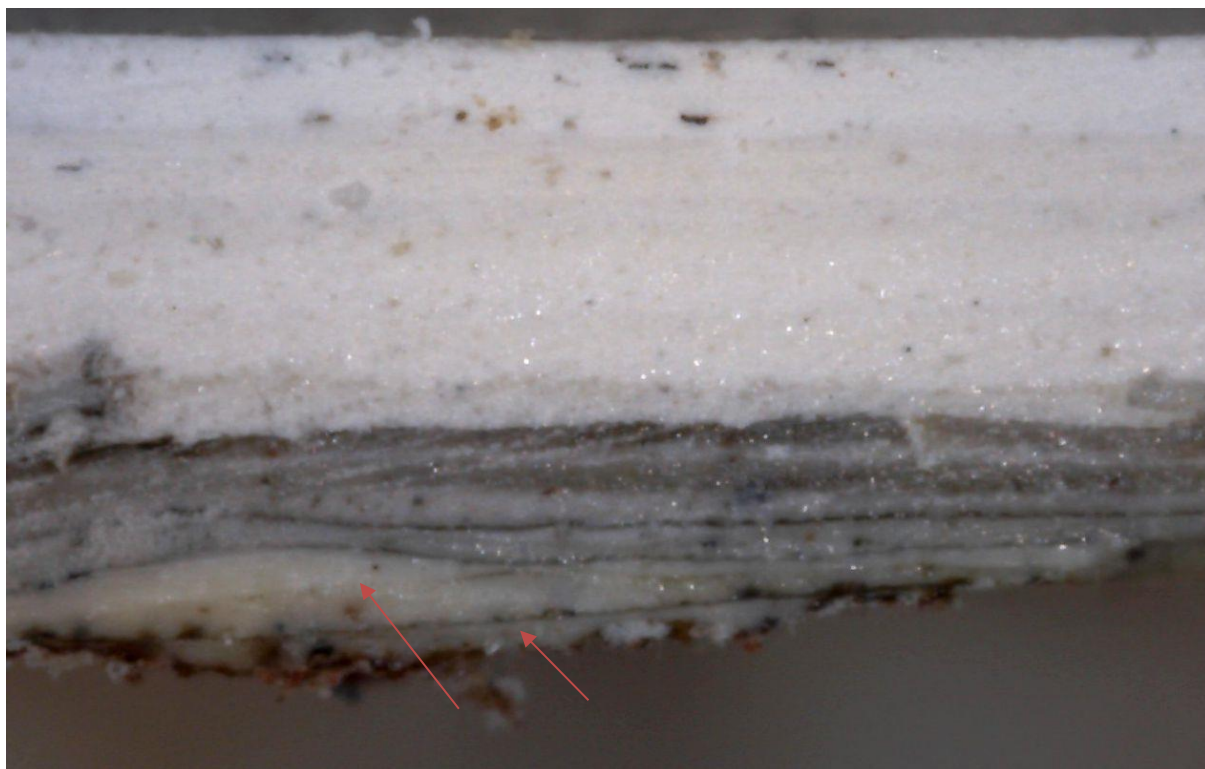
Søragadå 63.Panel. Østvegg.230X

**Figur 70.** Skudeneshavn. Søragadå 63. Fargesnitt av malinglagene på panelet. De to hvite lagene som ligger over de røde nederst i snittet (Røde piler), er to malinglag som har trengt ned i sprekker og krakeleringer i de grå malinglagene. Disse to lagene ligger kun noen få steder mellom de grå og røde lagene. (Se figur 72). Foto: J. Brønne. November 2018.

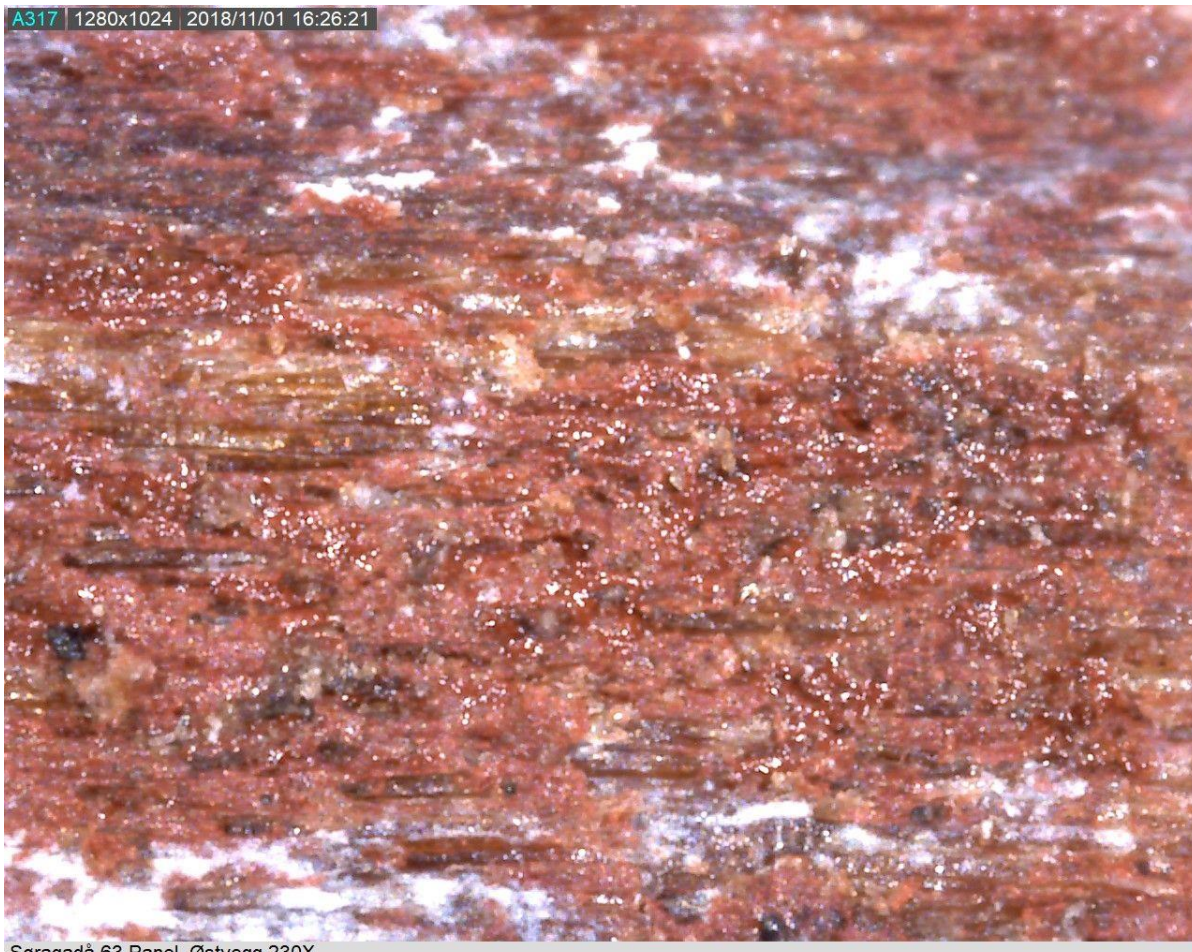
Søragadå 63.Panel. Østvegg.230X

**Figur 72.** Skudeneshavn. Søragadå 63. Fargelagene på panelet fotografert fra undersiden, med det opprinnelige, røde malinglaget som ligger mot panelet. Rester av fibre i treverket er synlig. De hvite flekkene er de partiene hvor overliggende hvite malinglag har trengt ned og under de røde malinglagene. Foto: J. Brønne. November 2018.

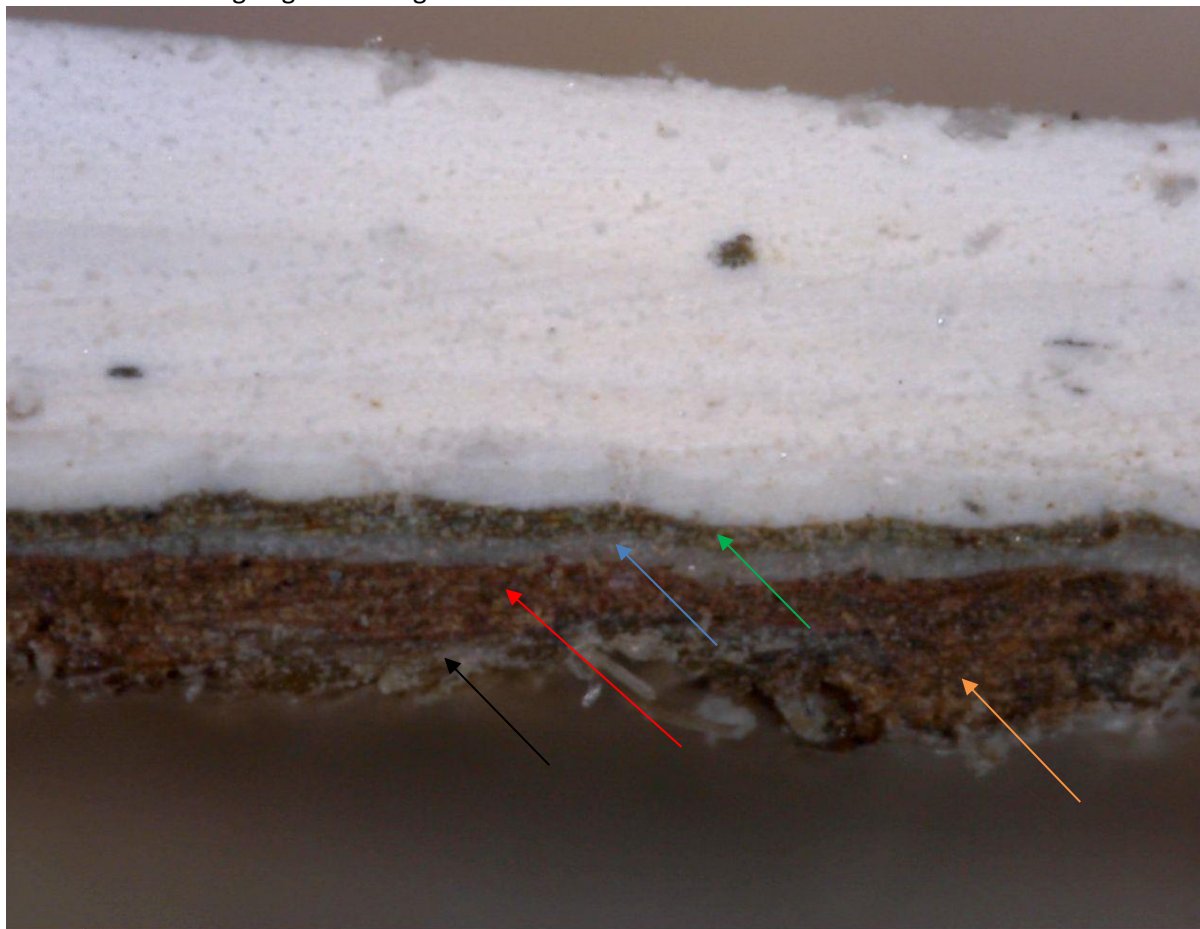
Søragadå 63. Gerikt Vindu. Østvegg. 230X

Vindusgeriktene er så malingsslitt, og tidligere skader og nedskrapinger gjorde det umulig å utføre tilfredsstillende fargelagsavdekkinger.

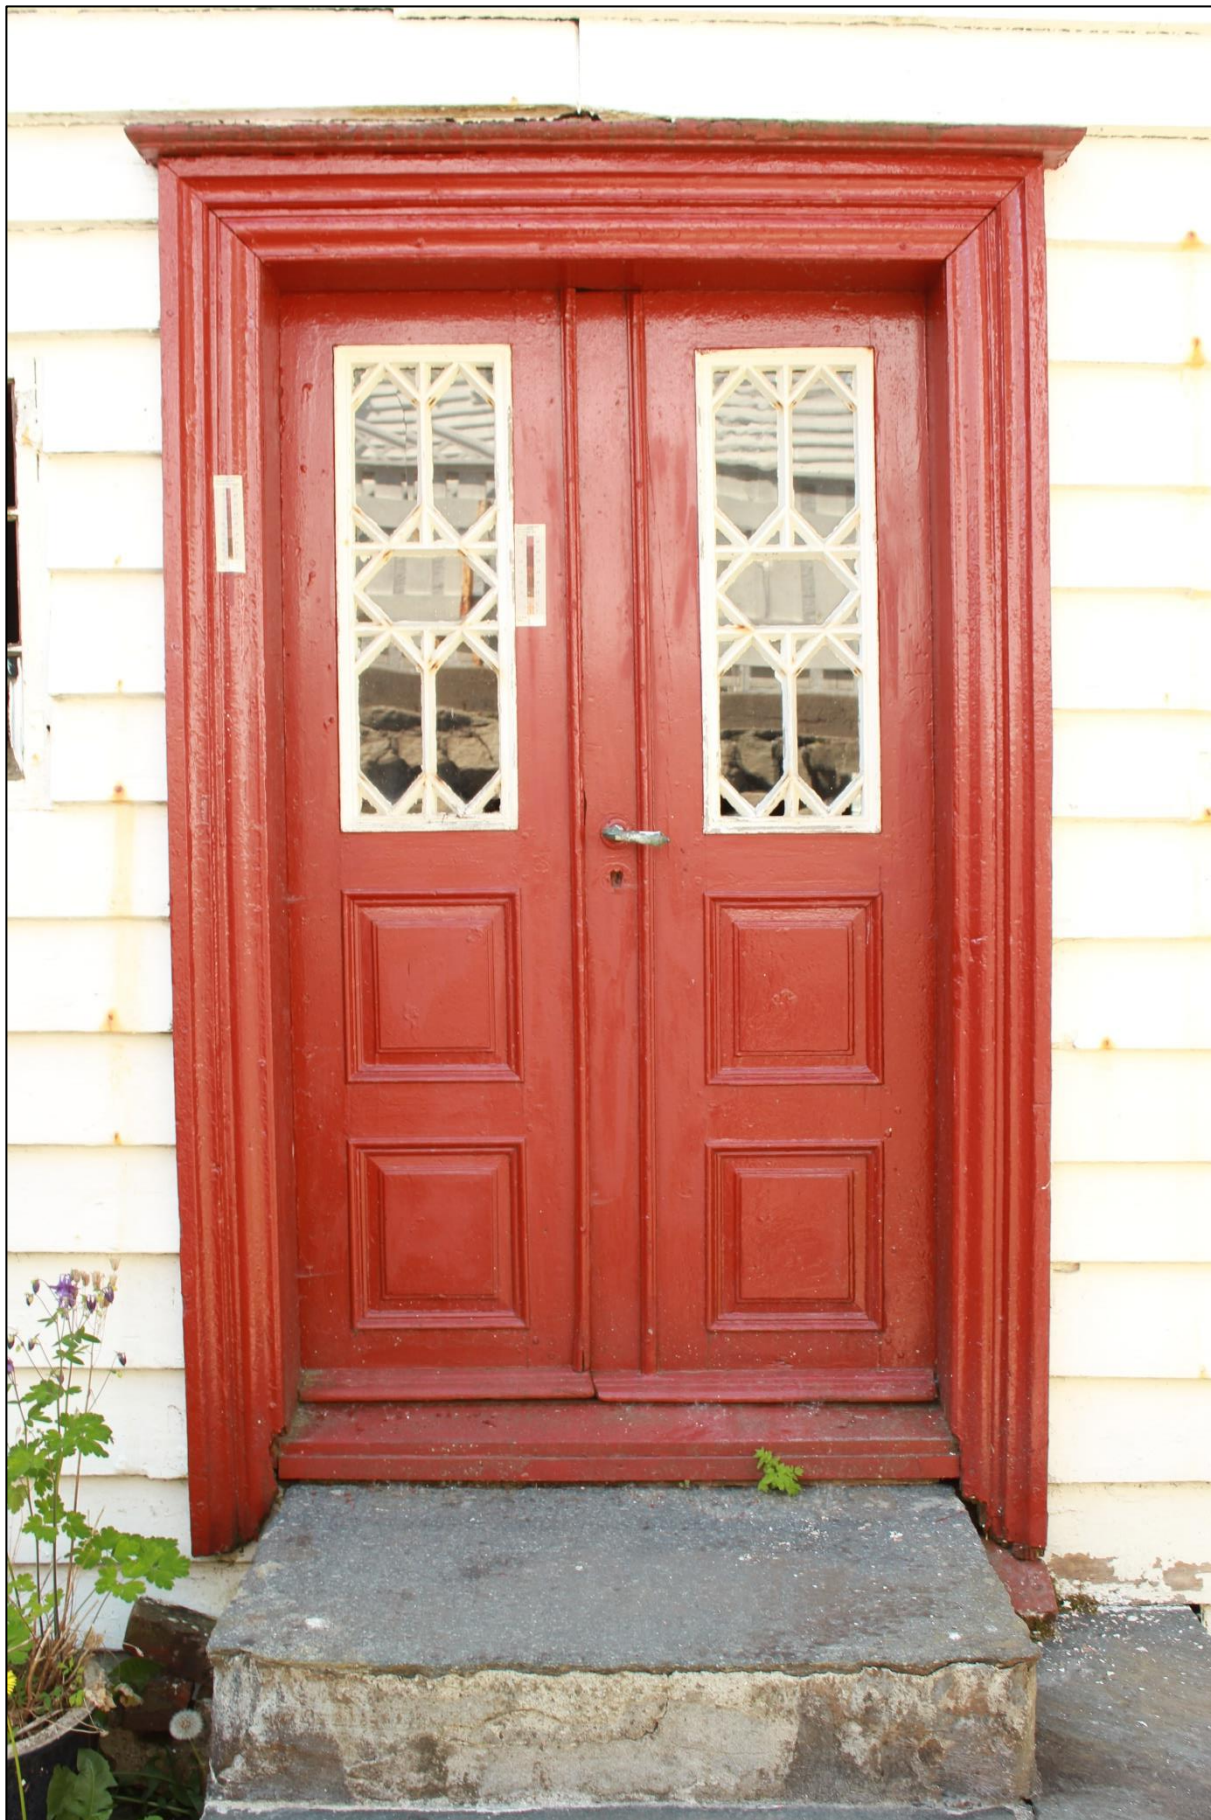
Figur 77. Skudeneshavn. Søragedå 63. Hoveddøra mot Søragedå. To- fløyet innadslående dør. Opprinnelige glass og ornamenter i øverste fyllinger. Døra er noe nyere enn huset, og er trolig satt inn i perioden 1845 – 1860. Døromrammingen er samtidig med døra. Foto: J. Brønne. Mai-juni 2018.

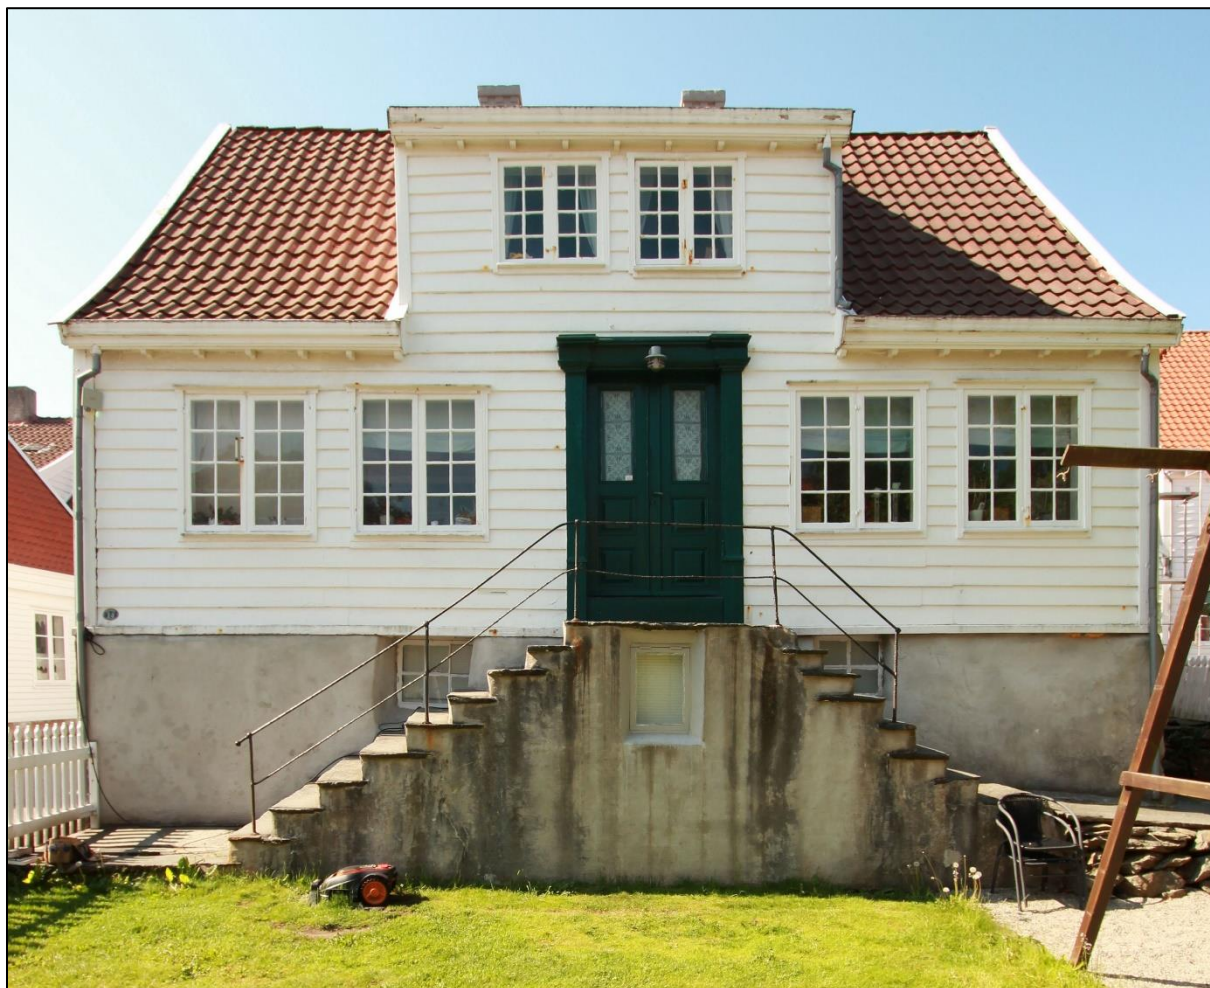
Figur 80. Skudeneshavn. Holmen 14. Hovedfasaden mot nordøst. Fasaden har alle bygningselementene bevart. Bakfasaden mot sydvest er for en stor del fornyet. Foto: J. Brønne. Mai-juni 2018.

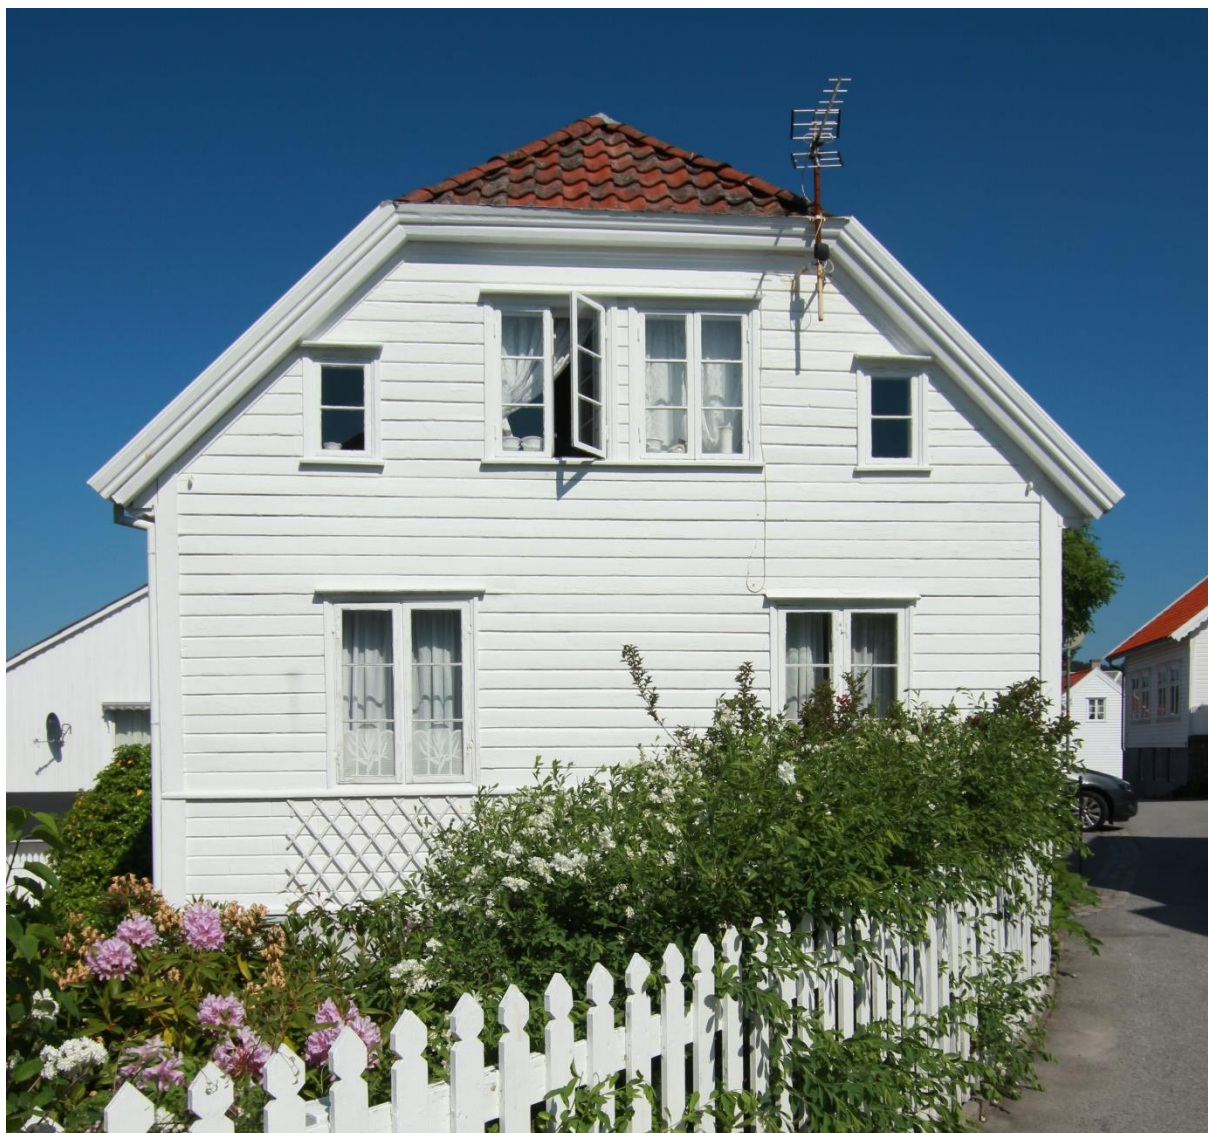
**Figur 96. Skudeneshavn. Veibellsbakken 5. Sett fra syd. Vinduene i 2. etasje er hengslet på sidekarm, noe som tilsier at de ikke er opprinnelige. Foto: J. Brønne. Mai–juni 2018.**
