## **B. 235. Skudeneshavn.**

**Farge- og bygningsarkeologisk undersøkelser av  
eksteriøret på seks bygninger og interiøret i kramboden  
i «Mælandsgården»**

**Rapport nr: 23/2018**

15.11.2018

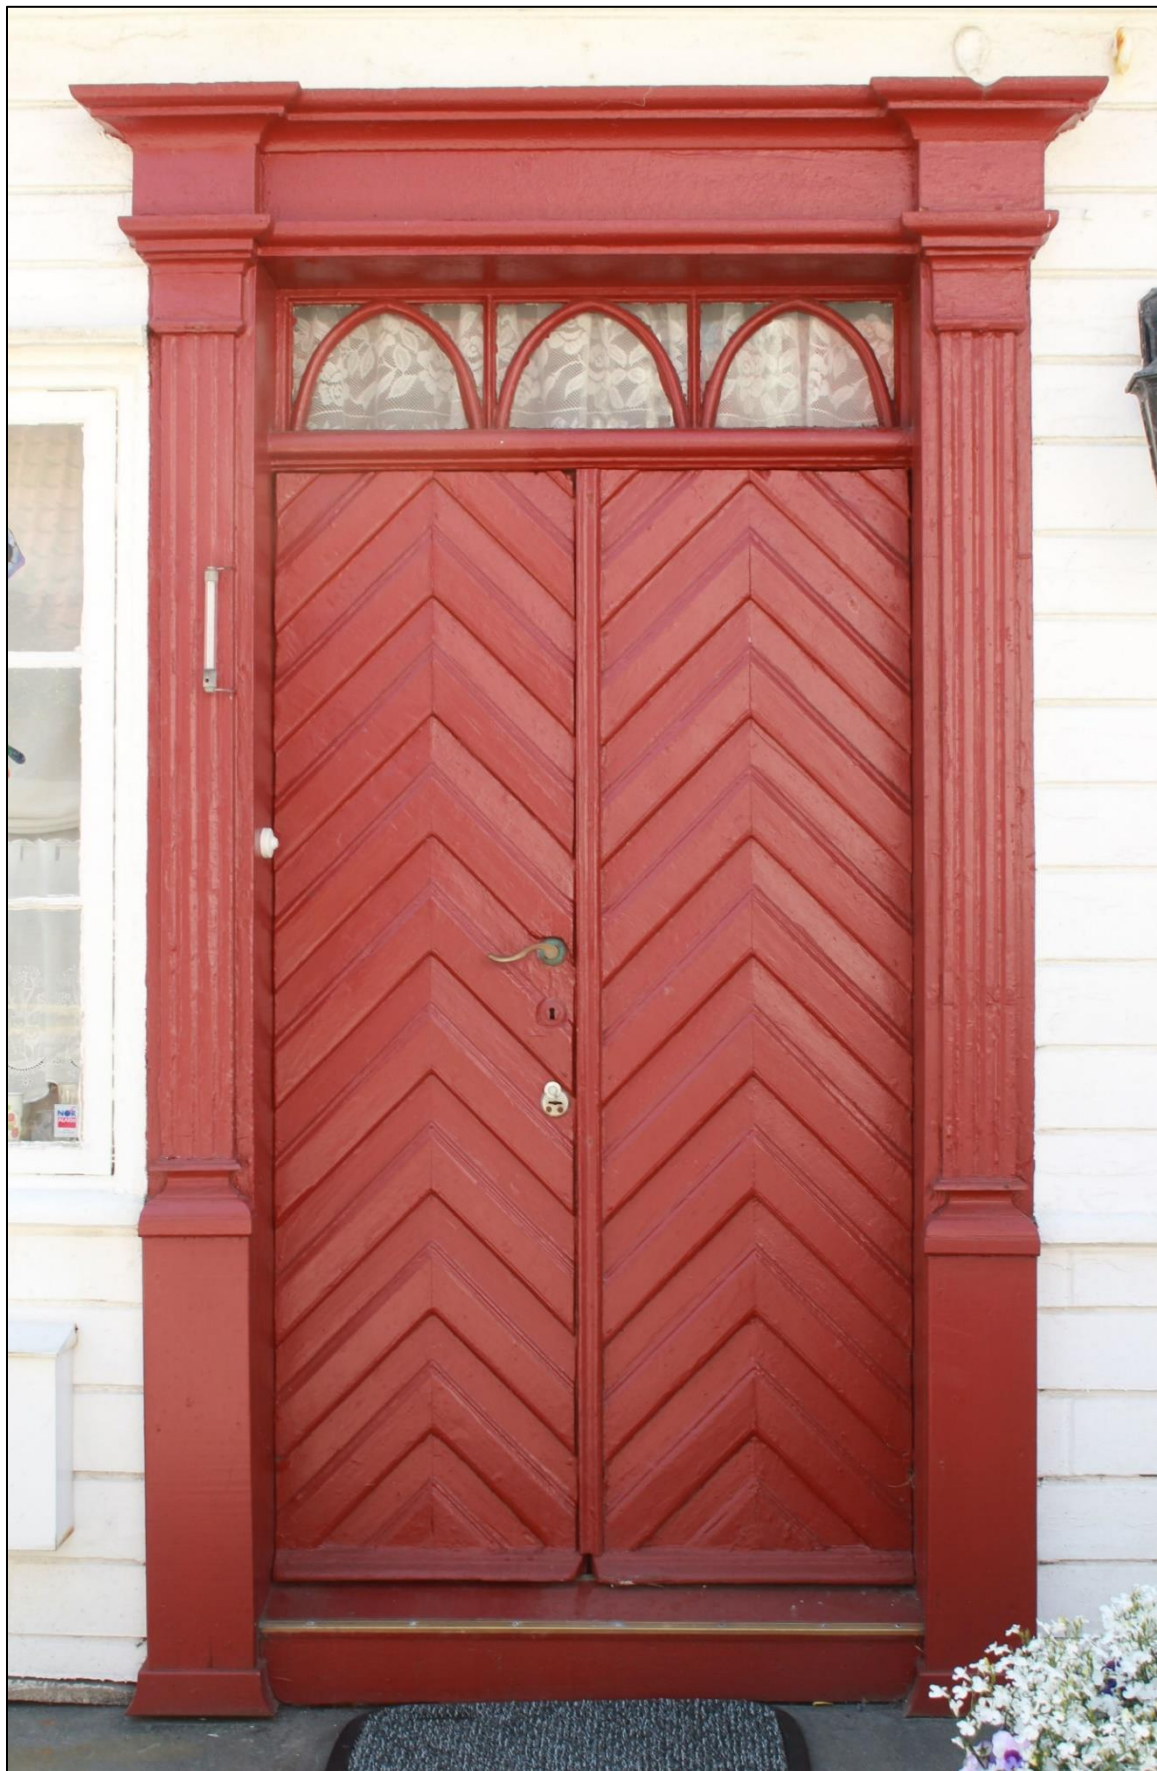
Figur 105. Skudeneshavn. Veibellsbakken 5. Hoveddøra mot nordøst med omramming. Døra er sekundær, trolig fra tiden etter siste verdenskrig. Omrammingen er opprinnelig, med kraftig profilert bekroning og pilastre med konkave kanneleringer. Døra har et vakkert, forseggjort overlysvindu, noe som ikke er vanlig i Skudeneshavn. Foto: J. Brønne. Mai-juni 2018.

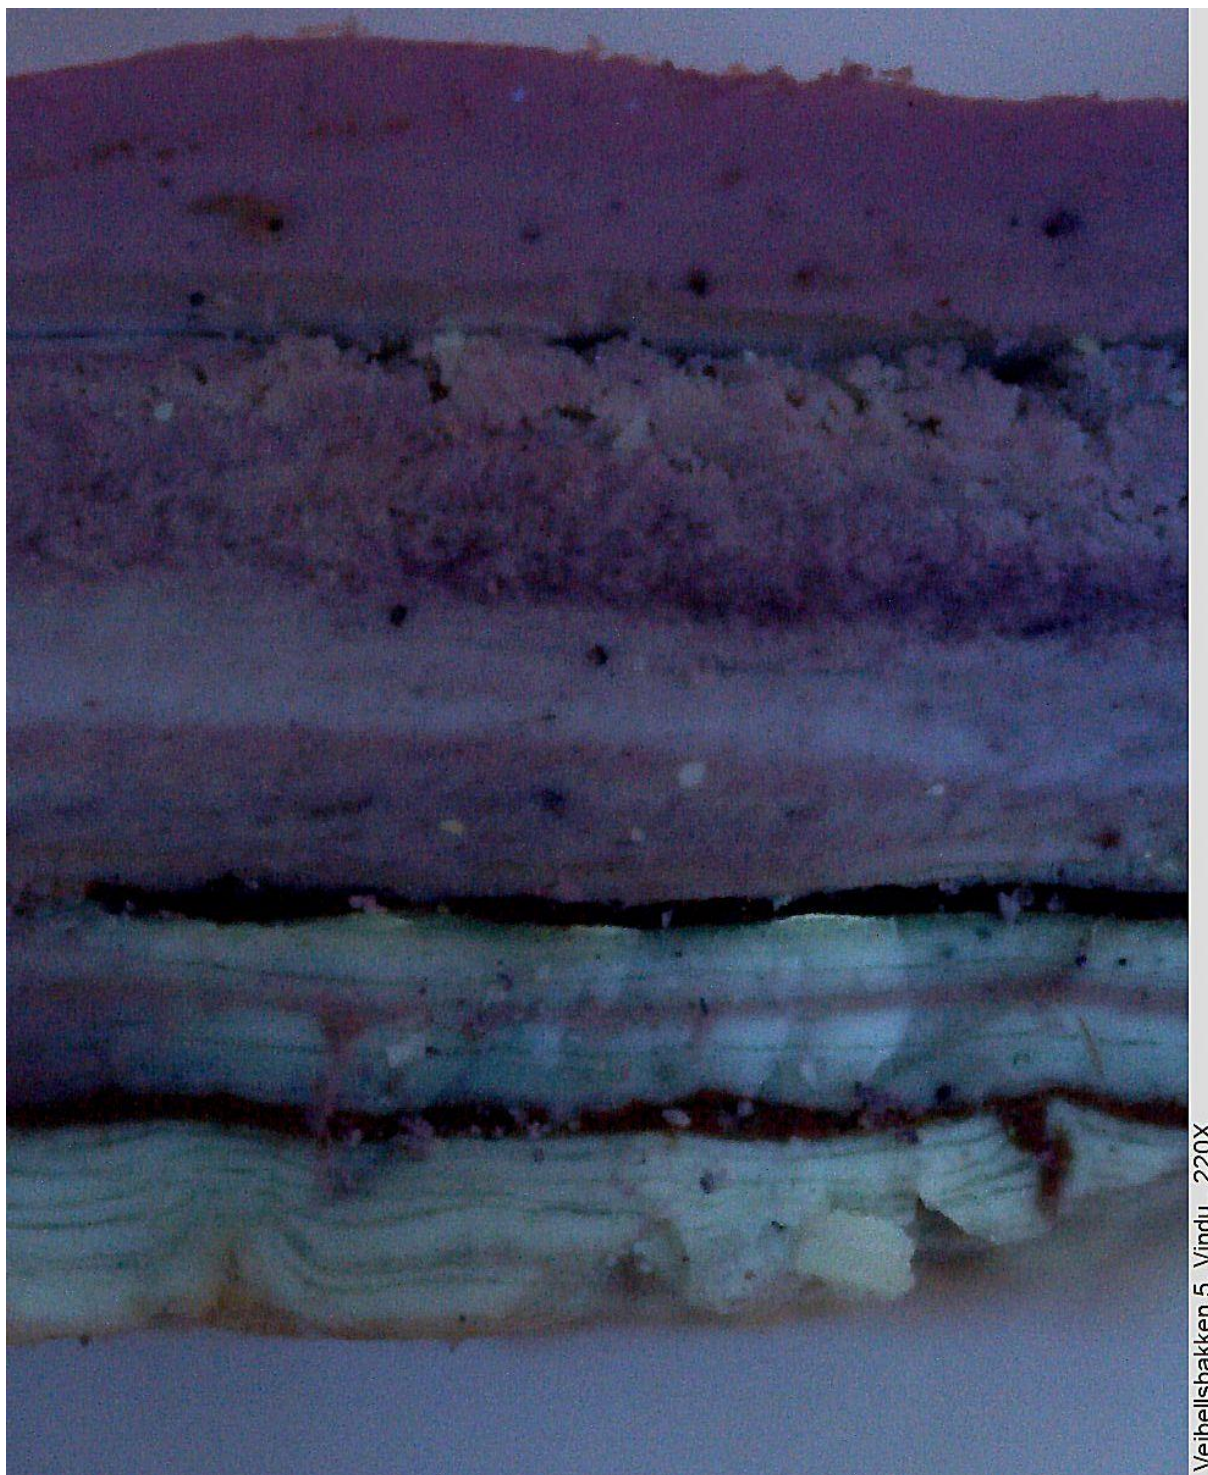
**Figur 112. Skudeneshavn. Veibellsbakken 5. De hvite malinglagene fram til 1936 som ikke fluoriserer blått inneholder blyhvit. Foto: J. Brønne. November 2018.**

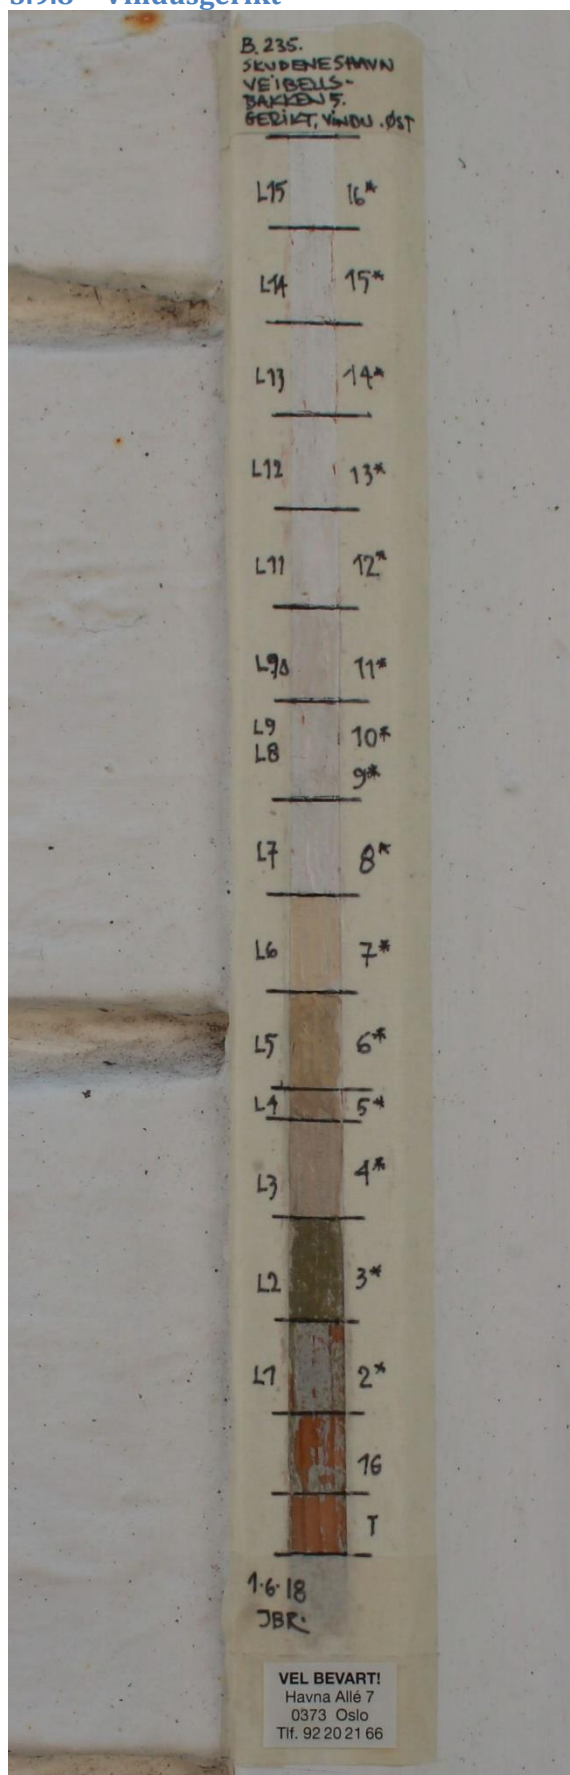
Figur 113. Skudeneshavn. Veibellsbakken 5. Fargelagsavdekking på vindugerikten. Det helt mørke malinglaget fra 1936, var i forbindelse med en eller flere tidligere oppmalinger skrappt bort på det stedet hvor avdekkingen ble utført, og er ikke med på fargetrappen. (Se også figurene 93 og 111) Foto: J. Brønne. Mai-juni 2018.

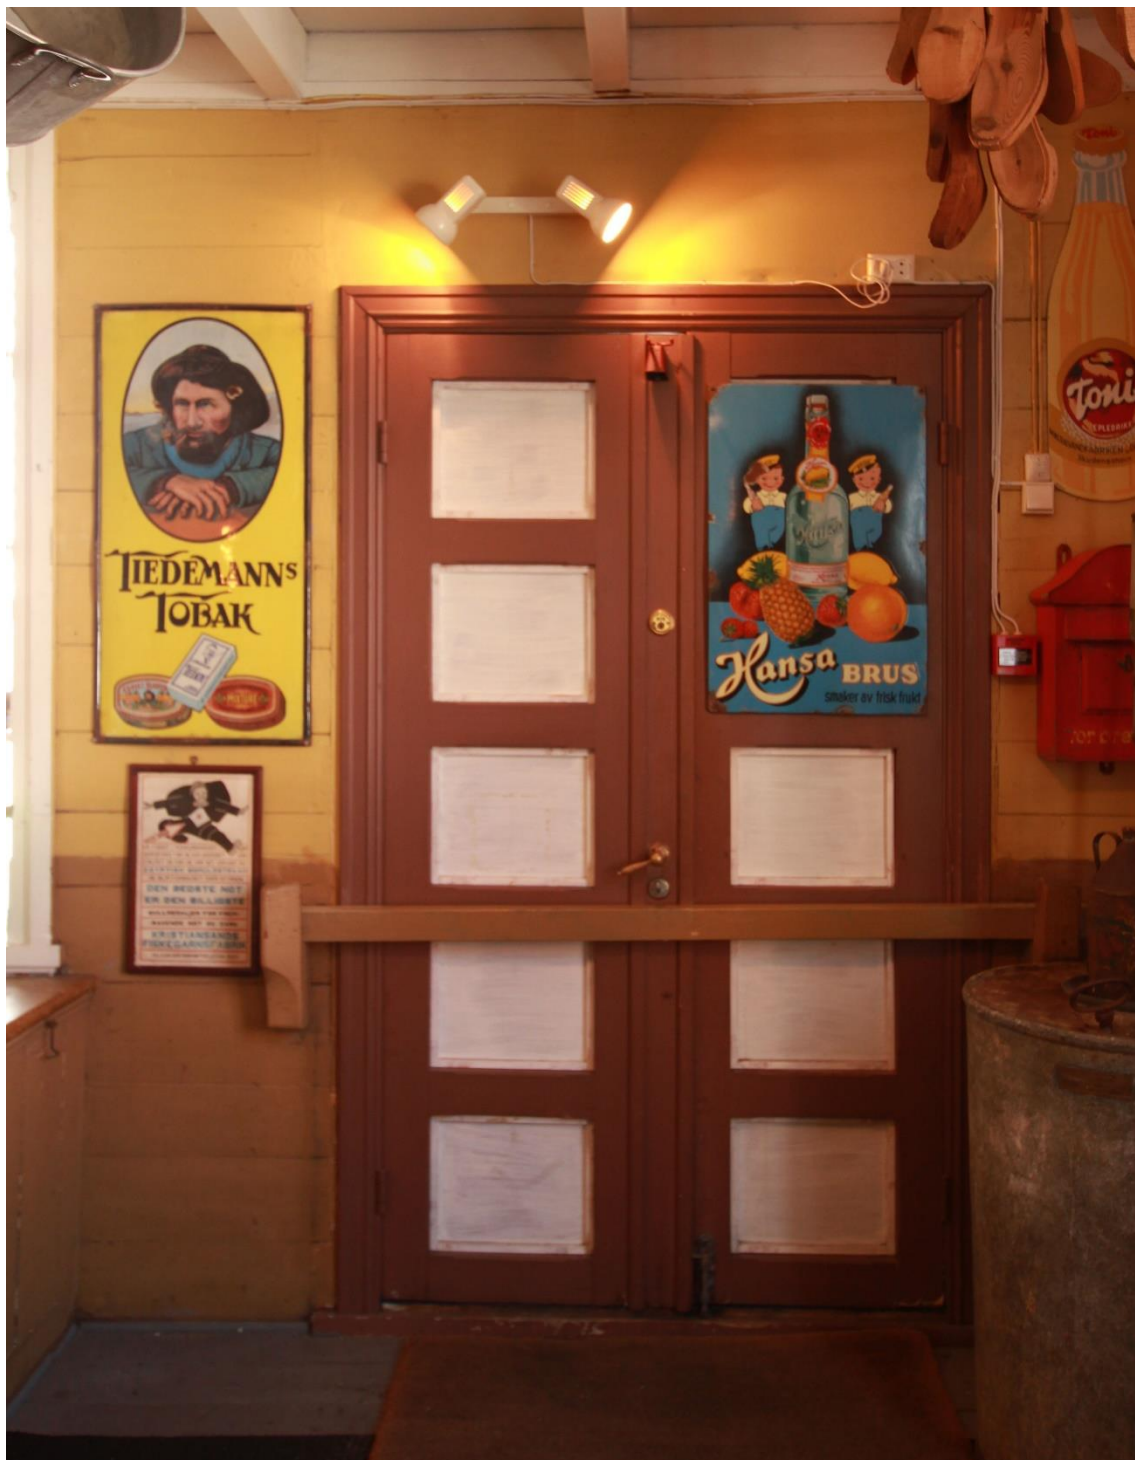
Figur 116. Skudeneshavn. Holmen 16. Kramboden. Inngangsdøra fra nordvest. Døra er ny, og har bare det nåværende malinglaget. Foto J. Brønne. Juni 2018.
