# Habitatkartlegging og forslag til tiltak for laks og sjøørret i åtte vassdrag i Karmøy kommune 2024

Habitatkartlegging og forslag til tiltak for laks og sjørret i åtte vassdrag i Karmøy kommune 2024.

Karmøy kommune

4439

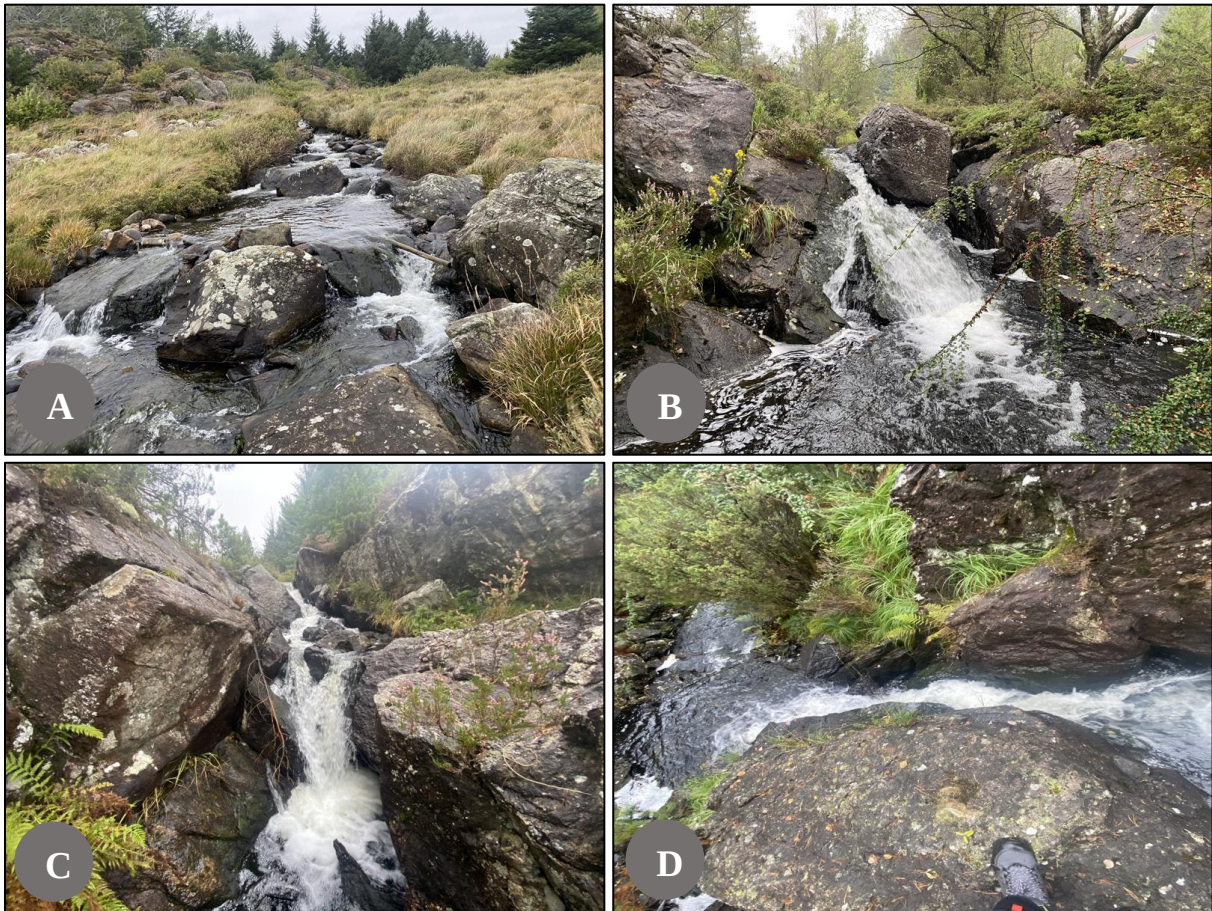
**Figur 4.** Naturlige vandringshindre i Blikshavnbekken. **A)** Temporært hinder før segment 1. Et krevende strykparti. **B)** Temporært vandringshinder mellom segment 20 og 21. **C)** Absolutt vandringshinder i toppen av segment 22. **D)** Absolutt vandringshinder i toppen av segment 22 sett ovenfra.

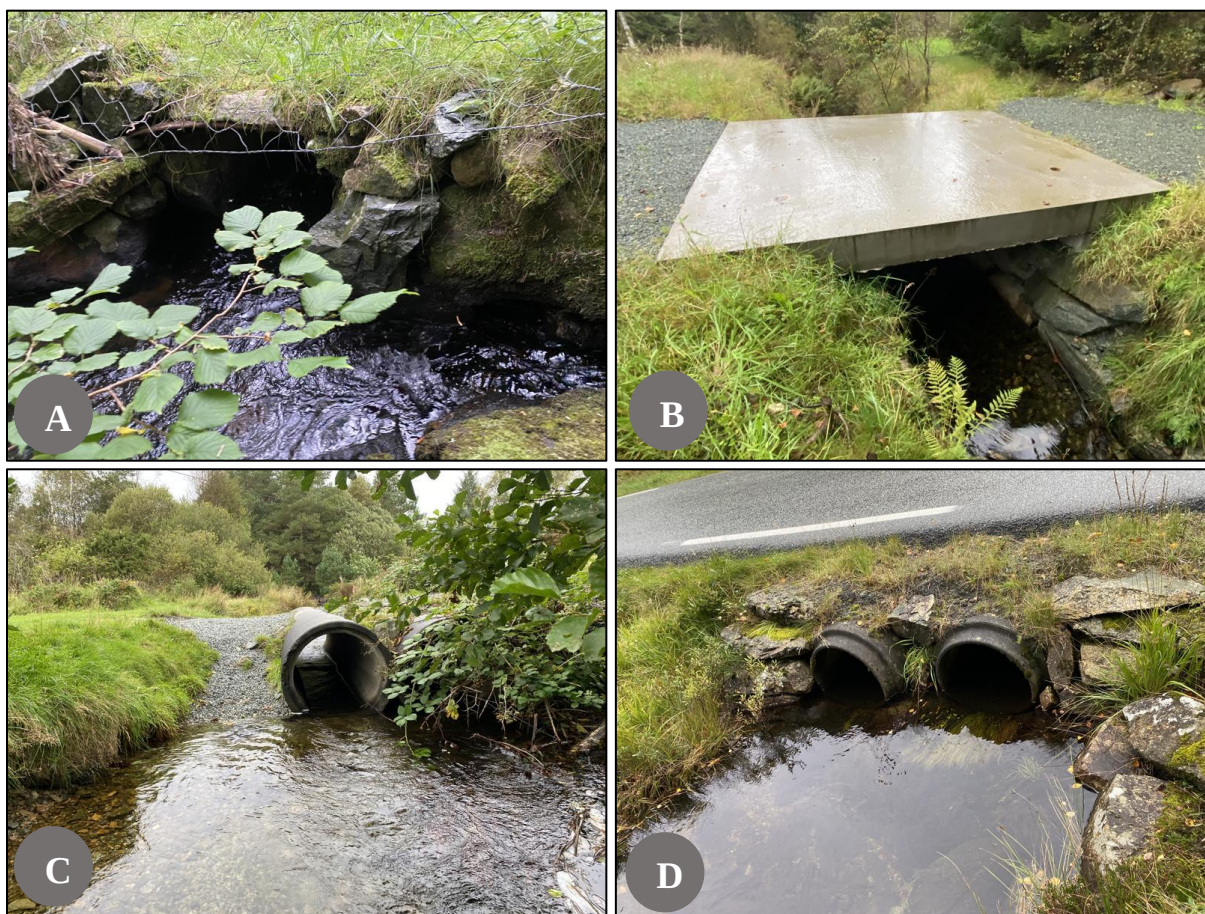
**Figur 5.** Kunstige vandringshindre og bekkelukkinger i Blikshavnbekken. **A)** Bekkelukking som utgjør et temporært vandringshinder i segment 7 grunnet opphopning av søppel/drivved. **B)** Ny betongbro med naturlig bunn mellom segment 8 og 9. **C)** Bekkelukking like ved frisbeegolfbane i segment 15. **D)** Bekkelukking under bilvei mellom segment 17 og 18.

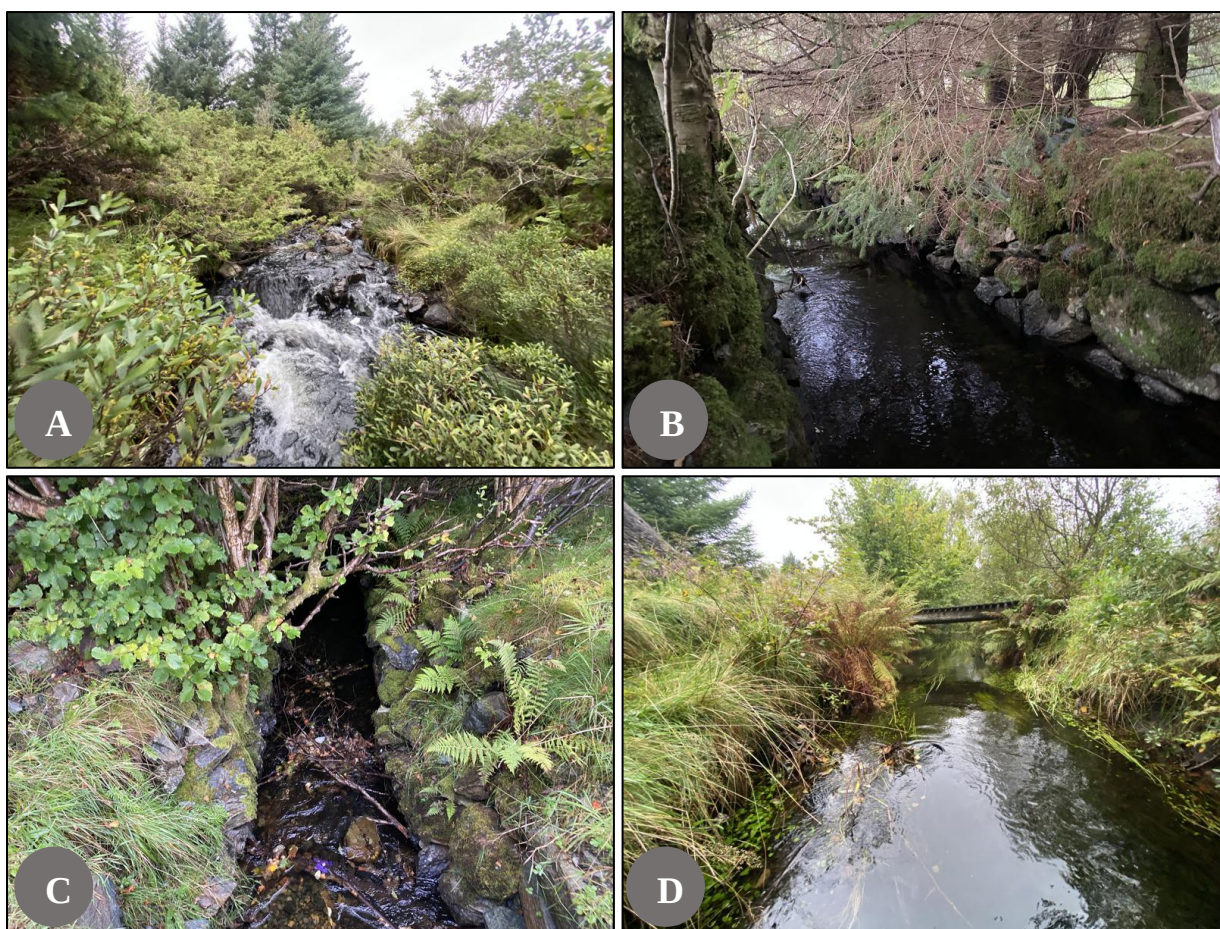
**Figur 6.** Habitatforhold og morfologiske inngrep i Blikshavnbekken. **A)** I segment 1 er bekkeløpet naturlig og bunnssubstratet variert som gir en god habitatkvalitet. **B)** I stryksegment 7 er bankene forbygd. **C)** I segment 8 er bekken smal og forbygd langs begge sider. Her er bekken sakteflytende og klassifisert som renne. **D)** Habitatforholdene i segment 9 er gode. Her ser man også trebroa som er i øvre ende av rennesegmentet.

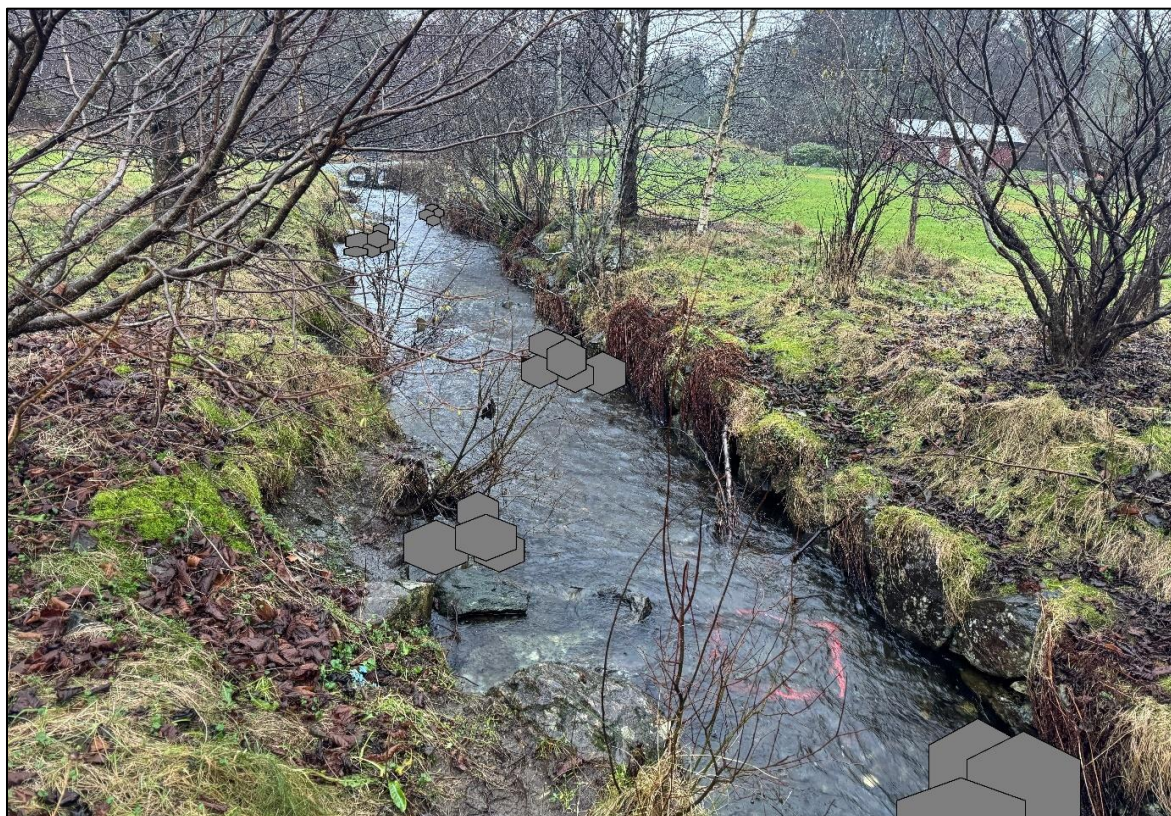
**Figur 13.** Illustrasjon av steinutlegg i segment 14.

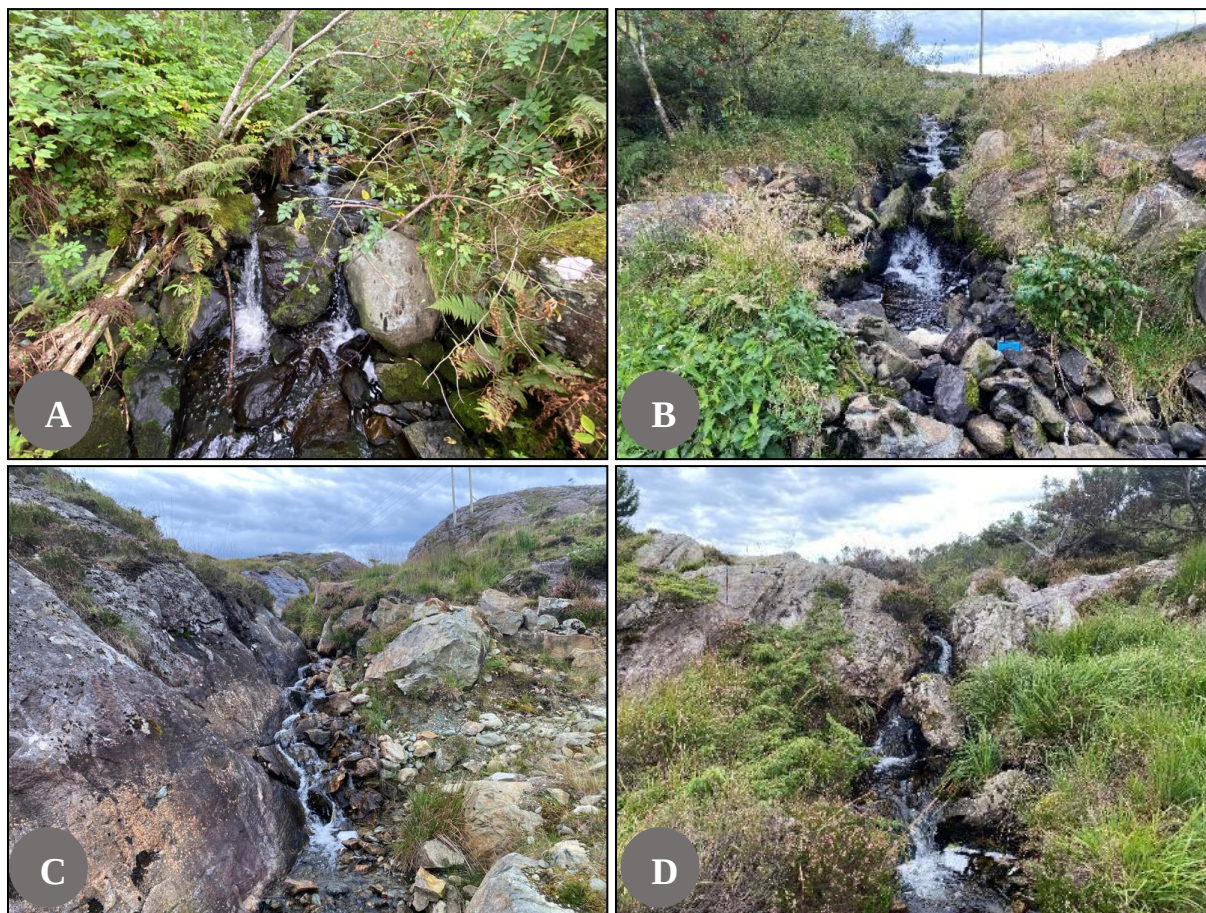
**Figur 15.** Naturlige vandringshindre i Tømmervikbekken. **A)** Temporært naturlig vandringshinder i segment 2. **B)** Krevende parti i segment 6 som kan passeres ved høy vannføring. **C)** Naturlig krevende parti i segment 23. **D)** Øverst i segment 25 blir bekken både mindre og brattere, slik at det anses som et temporært vandringshinder.

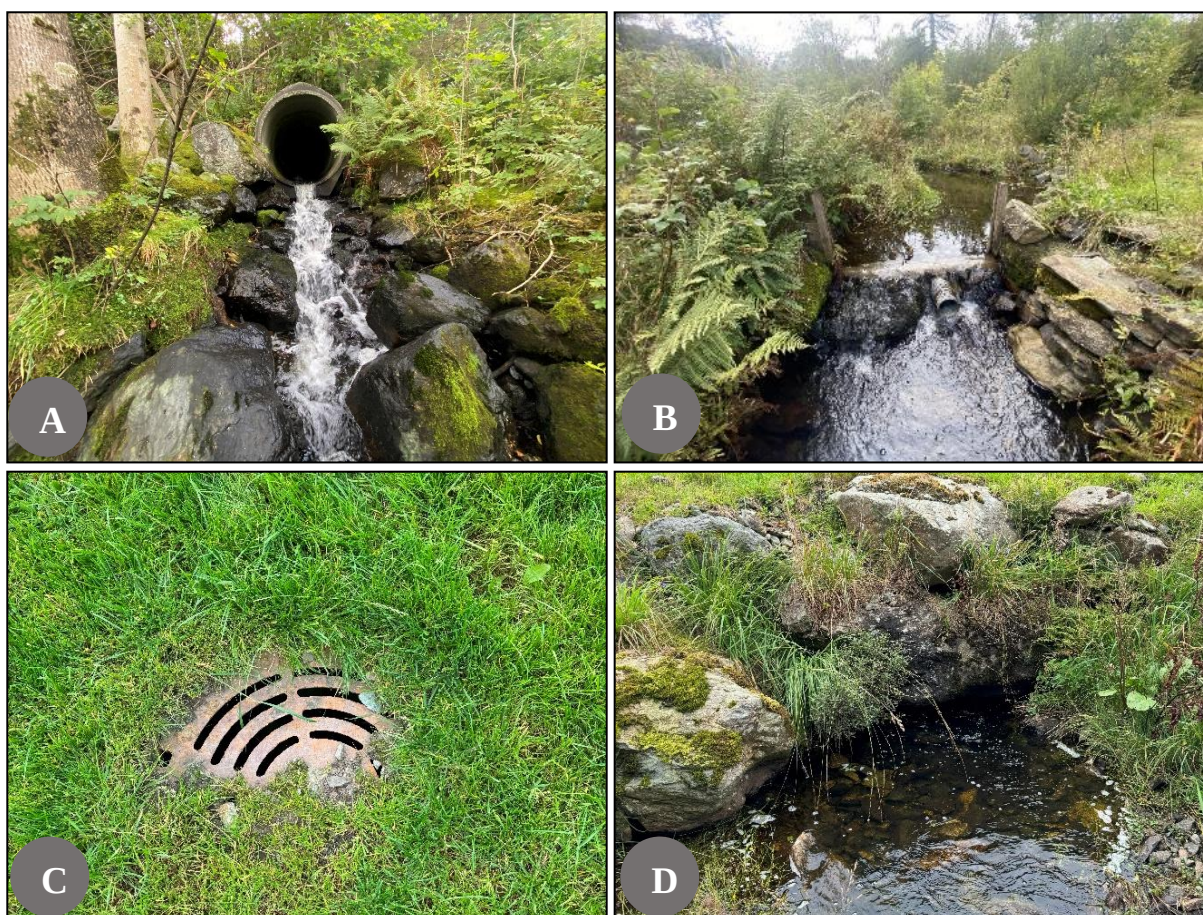
**Figur 16.** Kunstige vandringshindre og bekkelukkinger i Tømmervikbekken. **A)** Absolutt vandringshinder i form av et langt rør i segment 2. **B)** Betongterskel i segment 4. **C)** Kumlokk ca. halvveis i en 33 m lang bekkelukking mellom segment 12 og 13. **D)** Bekkelukking mellom segment 13 og 14. Nedstrøms åpning er en lav glipe under en stein.

Den største flaskehalsen for fiskeproduksjonen i Tømmervikbekken er den første bekkelukkingen i bekken som utgjør et absolutt vandringshinder. Røret har en gradient på 3-4 m, det er lav vannføring gjennom røret, men siden gradienten er stor gir dette høy vannfart. Dette er svært utfordrende for anadrom fisk, spesielt når det kommer rett etter en naturlig krevende ur. Det er gjennomgående mangel på skjul og gyteområder i bekken, samt mange bekkelukkinger som reduserer oppholdsareal for fisken.

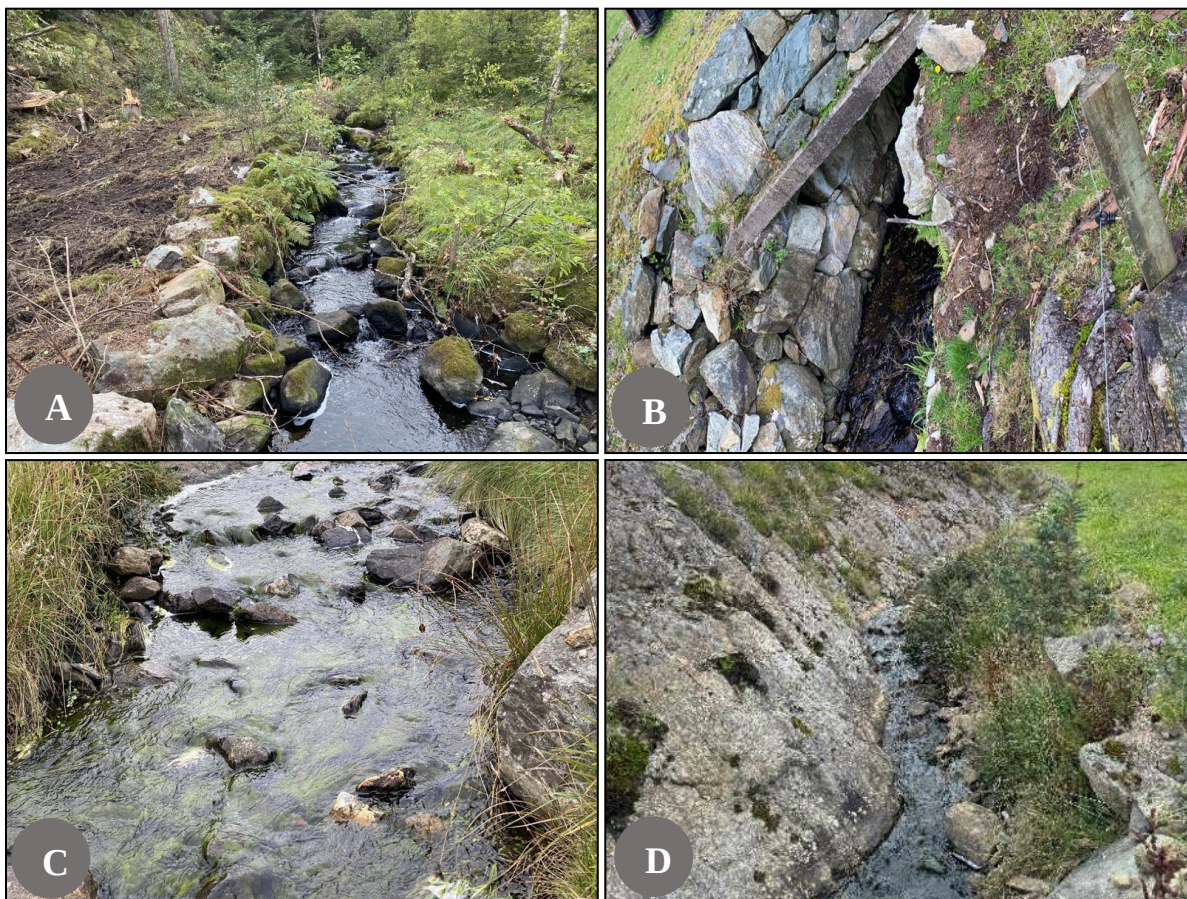
**Figur 17.** Habitatforhold og morfologiske inngrep i Tømmervikbekken. **A)** I segment 3 og 4 er kantvegetasjonen mangelfull til glissen. **B)** I segment 4 er det en åpen og romslig bro som ikke regnes som en hindring for anadrom fisk. **C)** Eutrof begroing i segment 13. **D)** I segment 13 er det mangelfull kantvegetasjon og fjellvegg langs den ene bekkebredden, samt kunstig steinkant langs den andre bredden.

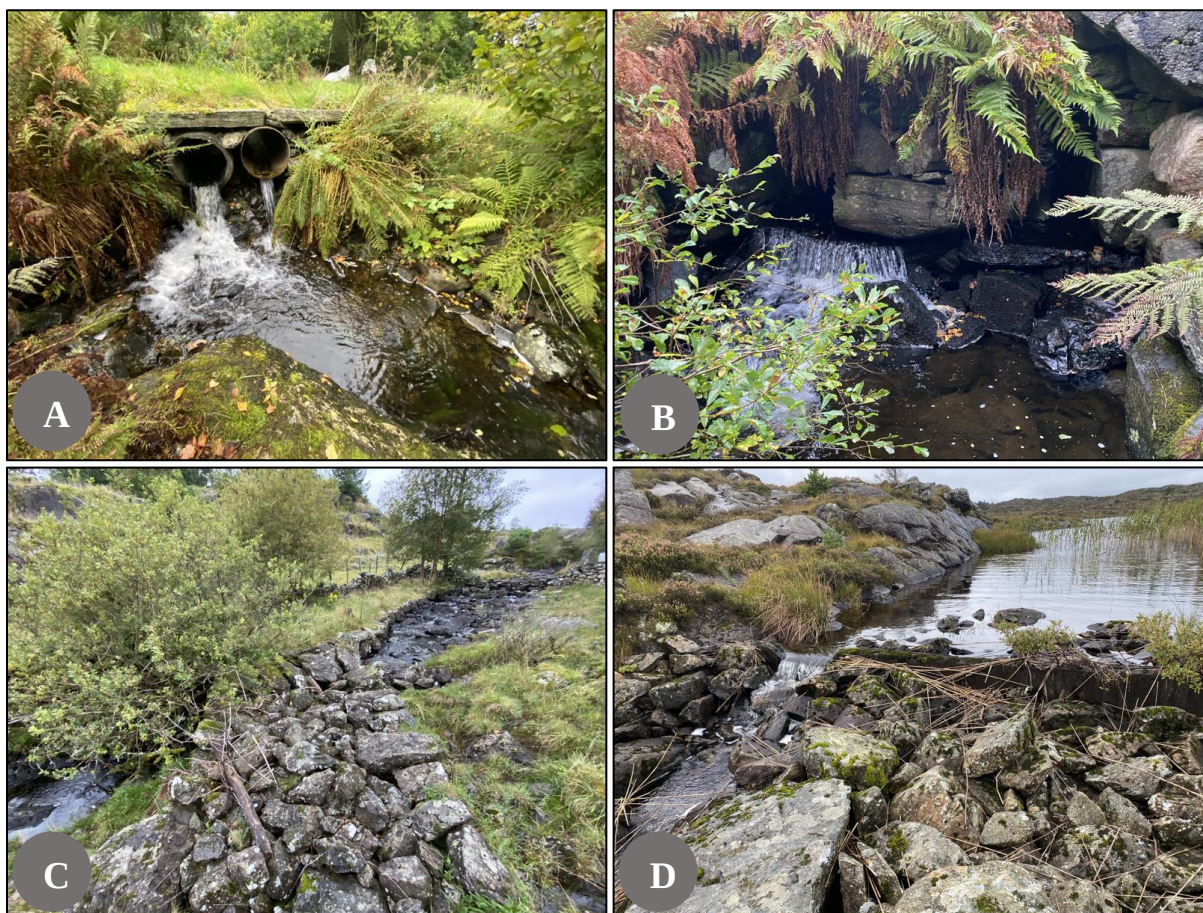
**Figur 27.** Kunstige vandringshindre og bekkelukkinger i Labergbekken. **A)** Kunstig og krevende temporært vandringshinder i form av en bekkelukking under en traktorbro i segment 4. Rørene er 60 cm over vannoverflaten og kulpen er 40 cm dyp. **B)** Bekkelukking nummer tre nedenfra går under en traktorvei i segment 9 og utgjør et absolutt vandringshinder for anadrom fisk. Det er en trang steinkulvert som klogger bekkeløpet ved å samle opp kvist og grener. **C)** Kunstig absolutt vandringshinder i segment 9. **D)** Kunstig temporært vandringshinder i utløpet fra Stemmen. Vannet er demmet opp med et lite overløp på ene siden.

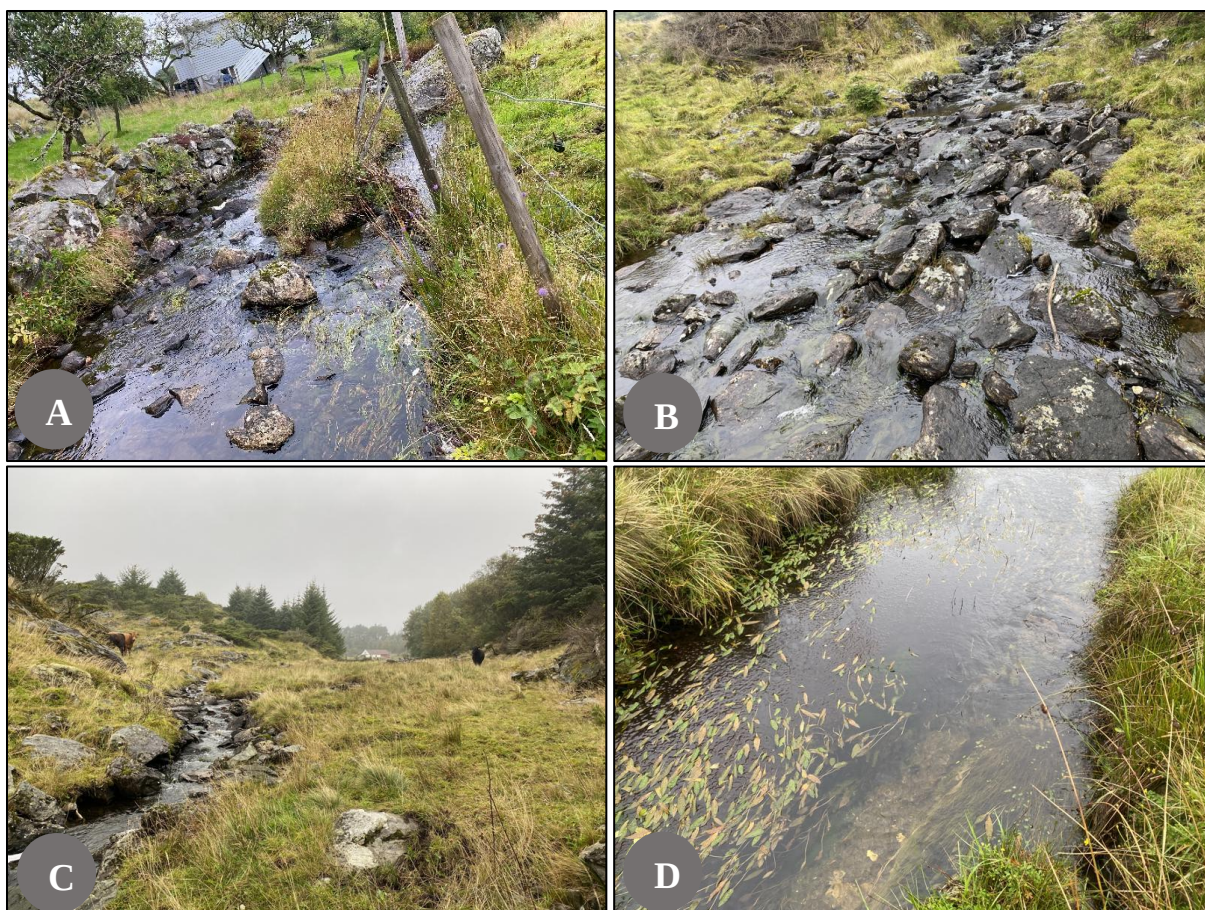
Labergbekken har i sum moderat habitatkvalitet og består i all hovedsak av stryk, med unntak av to rennepartier i segment 13 og 18 (**tabell 19** og **figur 28**). Det er generelt god morfologisk variasjon i bekken. Bunnssubstratet består av blokk, stein og grus som tilbyr gode skjulmuligheter, med unntak av segment 11 som er semiplastret (**figur 28B**). Segment 13 domineres av finstoff og har en god del begroing i bekkeløpet, men det er også flekker av grus som kan gi gytemuligheter for ørret (**figur 28D**). Segment 9 til 11 har mye blokk, men er strie partier som kan være krevende for ungfisk å passere og oppholde seg i. De nederste åtte segmentene har god til moderat habitatkvalitet. Øvrige segmenter har moderat til dårlig habitatkvalitet, med unntak av segment 18, som har god.

**Figur 28.** Habitatforhold og morfologiske inngrep i Labergbekken. **A)** I nedre del av bekken er det mye grovsediment og murkant langs ene eller begge sider av bekken. Eksempelbilde er fra segment 7. En kan også se lekkasjen fra bekken ut på jorden til høyre i bilde. **B)** Semiplastret parti i segment 11. **C)** Fra segment 11 og opp, slynger bekken seg gjennom beitemark. **D)** I segment 13 består bekkebunnen hovedsakelig av finsediment og mye begroing av vannplanter i bekkeløpet.

I segment 7 er det noe lekkasje fra bekken ut på et jorde (**figur 28A**). Denne lekkasjen burde tettes, slik at vannet blir i hovedløpet av bekken. I segment 9 og 16 er bekken delt i flere løp med lavere vannføring. I segment 9 burde bekken samles til et løp, slik at strekningen ikke er like utsatt for å tørke ut. Fisken kan da trolig også passere ved alle vannføringer.

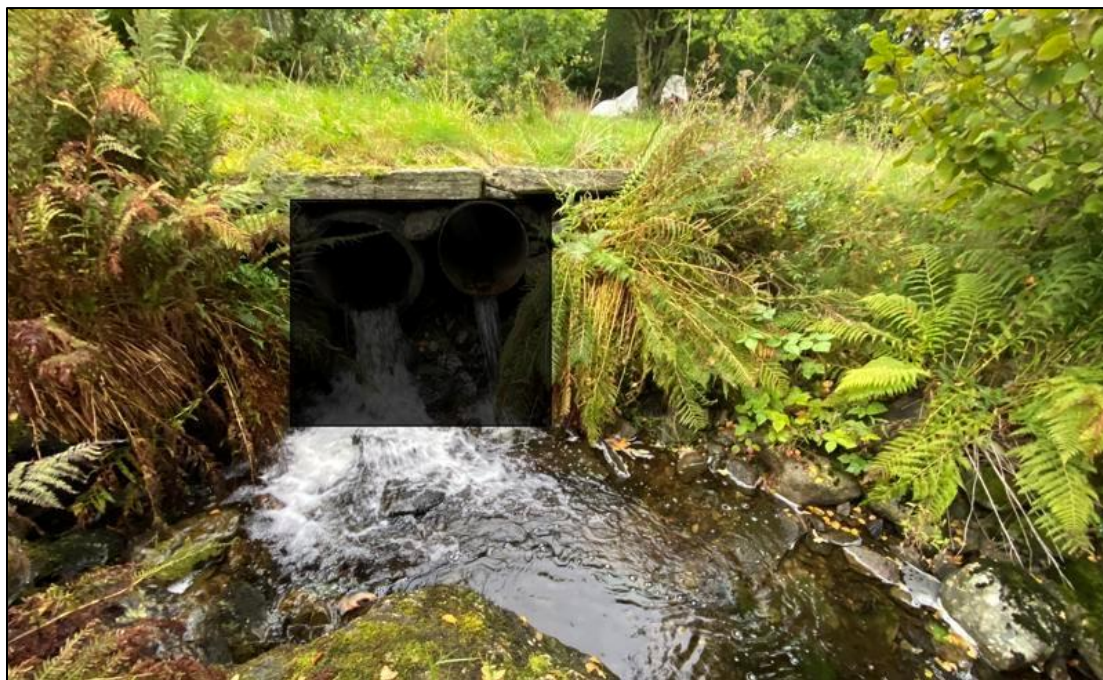
**Figur 35.** Illustrasjon av anbefalt endring på bekkelukkingen i segment 4. En større åpning som ligger lavere i bekken vil gjøre det lettere for anadrom fisk å passere.

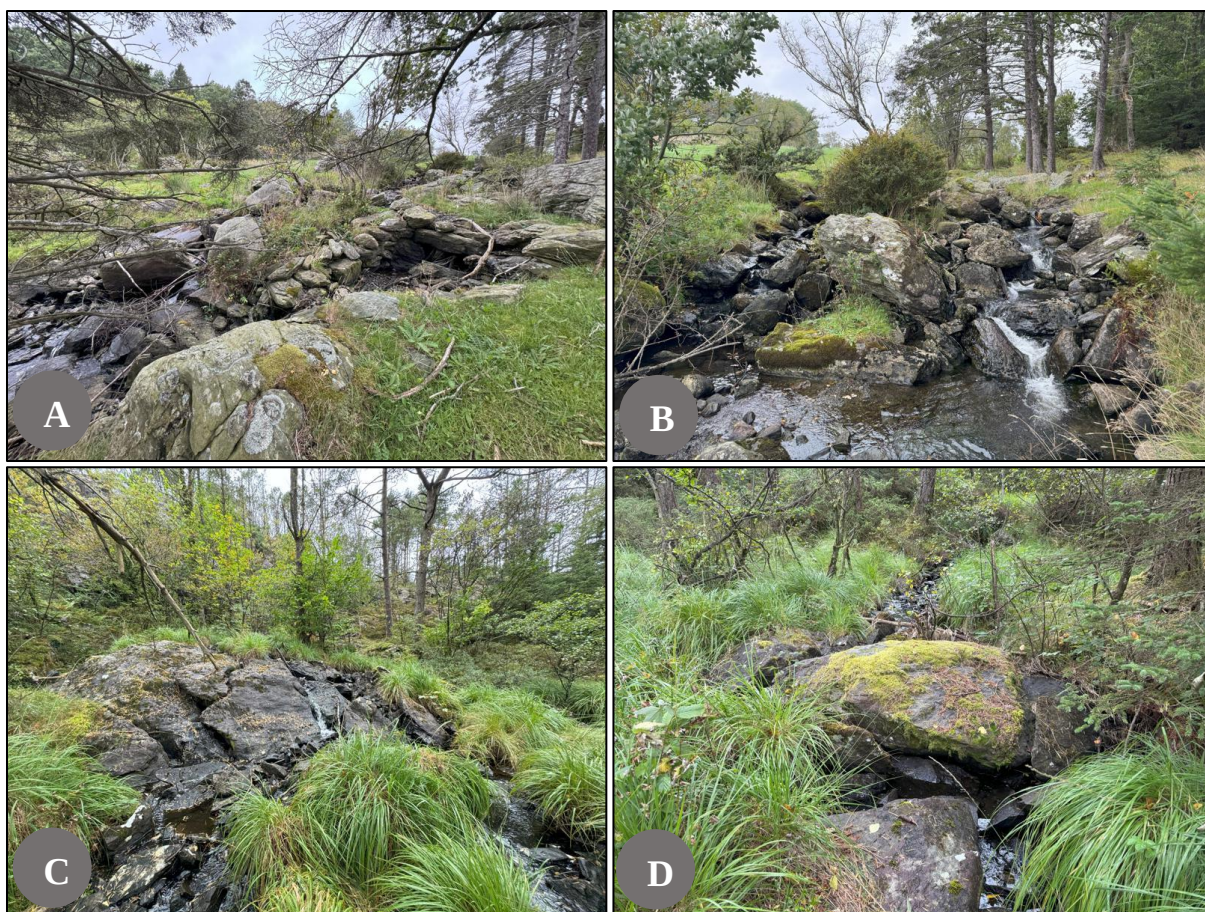
**Figur 37.** Naturlige vandringshindre i Stokkastrandbekken. **A)** Det nederste temporære vandringshinderet i segment 1. Et krevende strykparti med grovt substrat. Til høyre er det et kunstig, tørrlagt fall på 90 cm. **B)** Krevende strykparti øverst i segment 1. **C)** Deler av temporært vandringshinder i øvre del av bekken. Her er det et lengre parti med lav vannføring, flere fall og blokker uten noen satskulper. Dette er et veldig krevende parti og utgjør mest sannsynlig et absolutt vandringshinder ved de fleste vannføringer. **D)** Naturlig absolutt vandringshinder i enden av sidebekken. Flere store blokker som sperrer bekkeløpet.

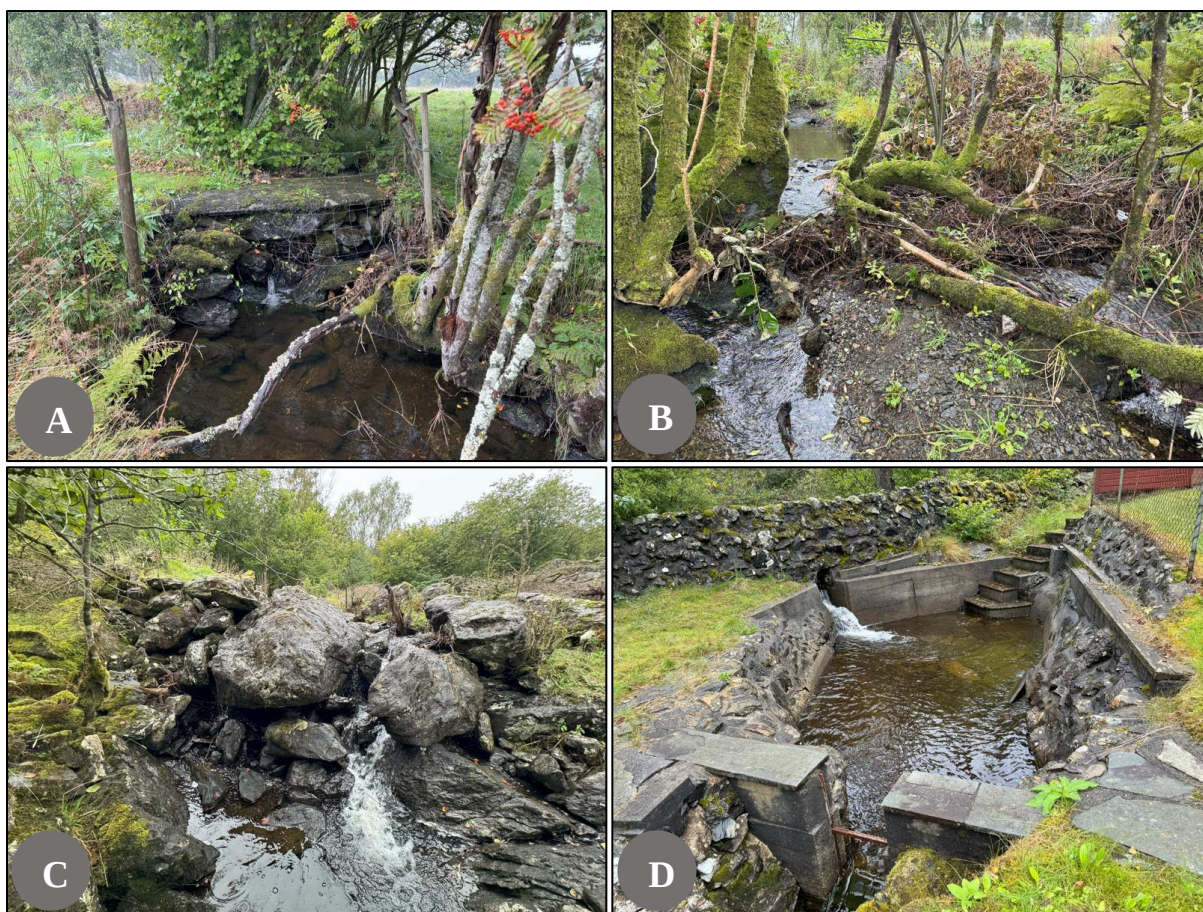
**Figur 38.** Kunstige vandringshindre i Stokkastrandbekken. **A)** Kunstig absolutt vandringshinder i form av en bro i segment 5. **B)** I segment 5 var det mye hage- og hogstavfall langs og i bekken, som er nok til at det utgjør et temporært vandringshinder. **C)** Absolutt vandringshinder i segment 12. Flere store blokker i vannløpet og trange vannløp gjør det umulig å passere mellom dem. **D)** Steinbasseng på ca. 18 m<sup>2</sup> i segment 12 med plastret bunn og betongvegger med grove steiner. Bekken kommer inn i bassenget via en liten åpning i muren på ca. 15 cm med et 1 m fall. Hullet i muren utgjør et absolutt vandringshinder.

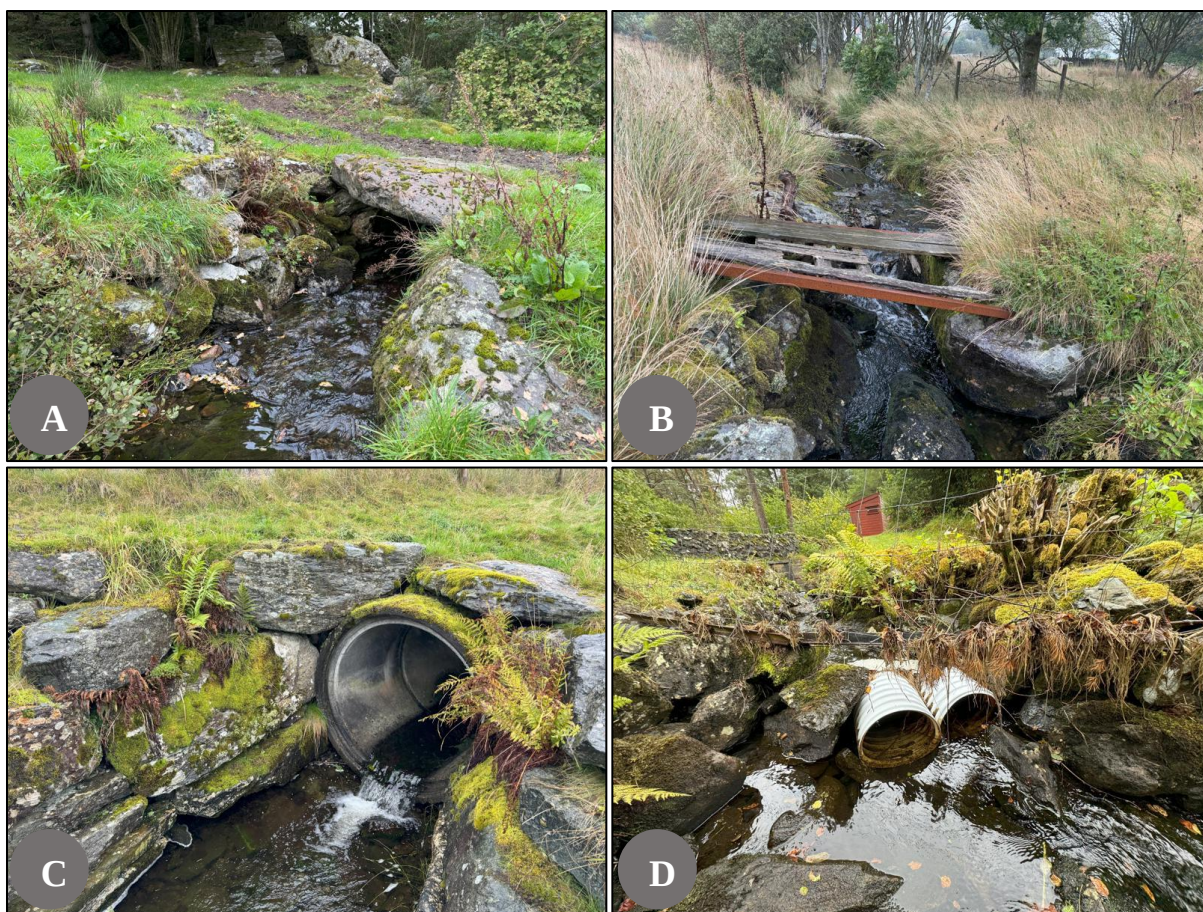
**Figur 39.** Bekkelukkinger og broer i Stokkastrandbekken. **A)** Bekkelukking i form av en traktorbro i segment 2. **B)** Broa i segment 3 er en gammel og sliten bro som ikke regnes som et vandringshinder eller bekkelukking. **C)** Bekkelukking under hovedveien. Kan være utfordrende å vandre gjennom ved lav vannføring. **D)** Bekkelukking i form av to korte plastrør i segment 12.

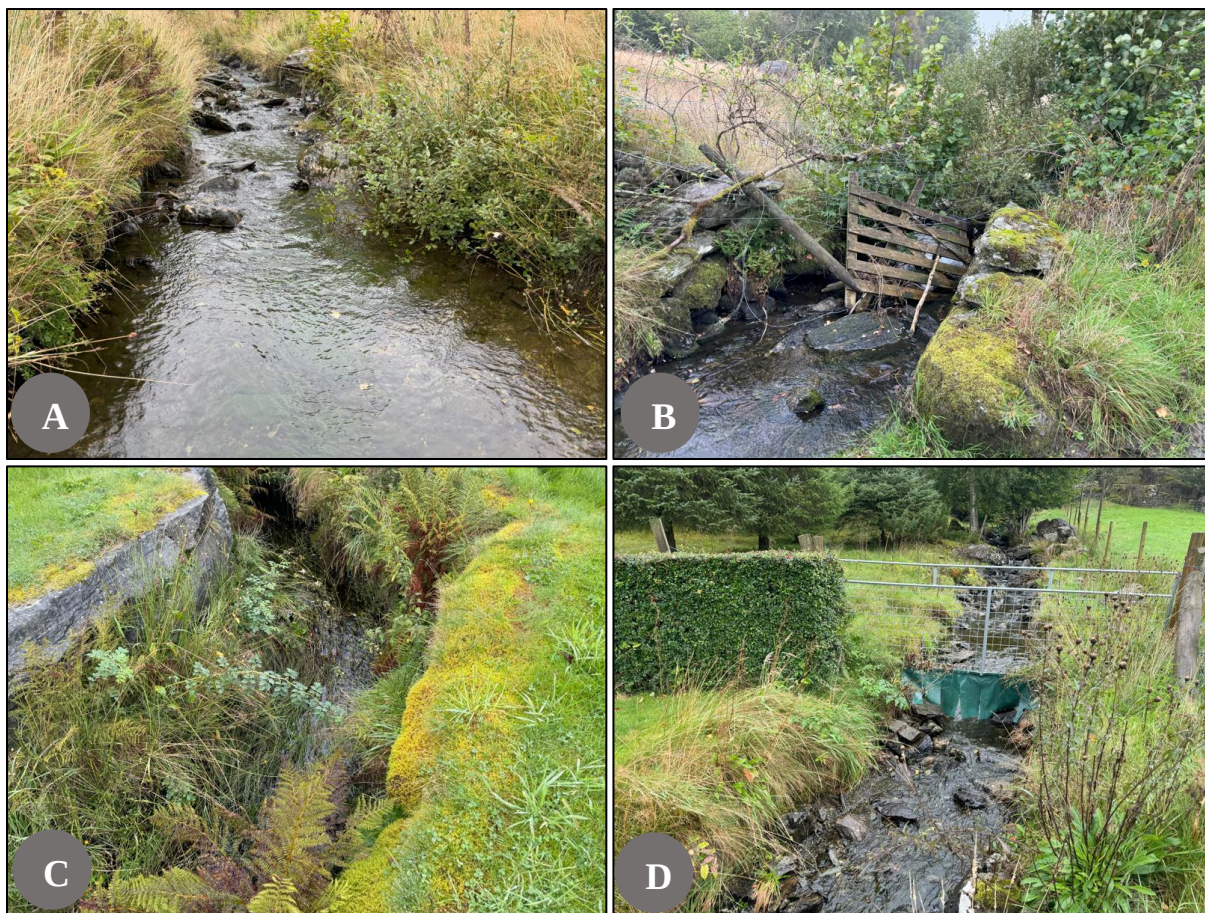
**Figur 40.** Habitatforhold og morfologiske inngrep i Stokkastrandbekken. **A)** Segment 2 har mye eutrof begroing. **B)** Flere plasser i bekken ligger det gamle gjerder som kan være til hinder for fisk ved visse vannføringer. Her et eksempel fra segment 2. **C)** I segment 7 er det mye planter i bekken. **D)** Ovenfor segment 11 er bankene til bekken naturlige og ikke lenger forbygde. I toppen av segment 11 er det en grind over bekken med plastremser ned i bekken. Fisk kan vegre seg noe for disse, men det regnes ikke som et vandringshinder.

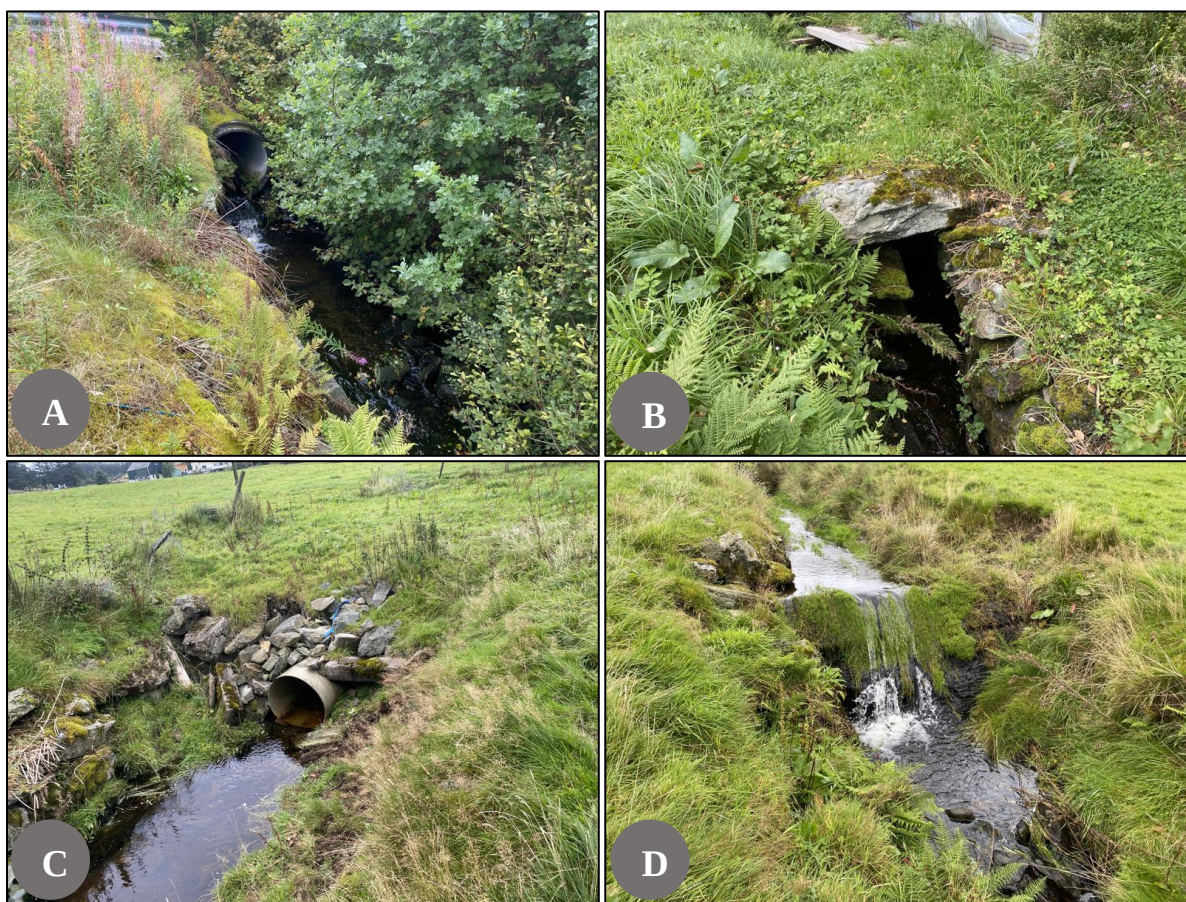
**Figur 46.** Vandringshindre og bekkelukkinger i Sunnaråbekken. **A)** Bekkelukking mellom segment 1 og 2 i form av et stort betongrør som går under en bilvei. **B)** Bekkelukking i form av en bro i segment 3. **C)** Bekkelukking mellom segment 11 og 12. Her går bekken i rør i 150 m. **D)** Naturlig absolutt vandringshinder i form av en 2 m høy bergkant. For lite vann renner over til at det er mulig å passere.

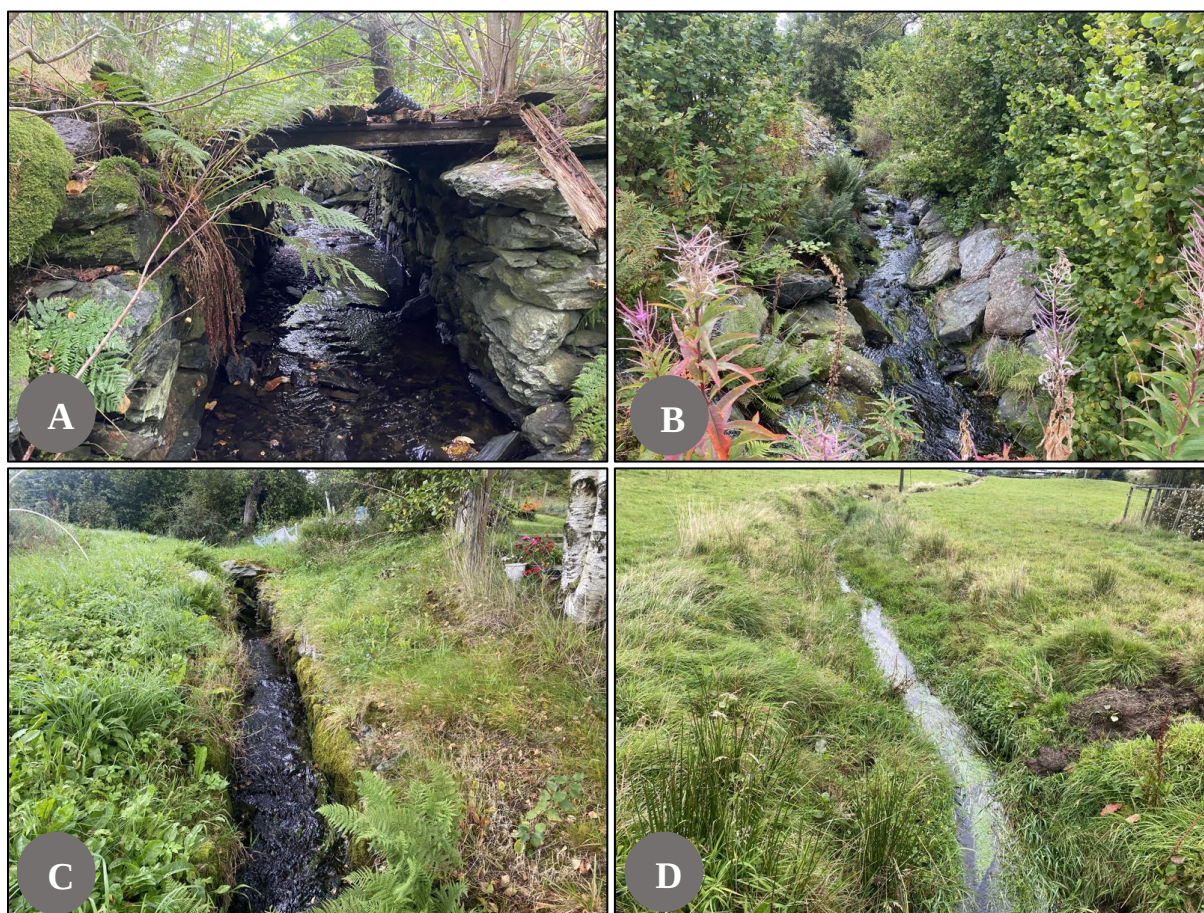
**Figur 47.** Habitatforhold og morfologiske inngrep i Sunnaråbekken. A) Bro i segment 5 med god

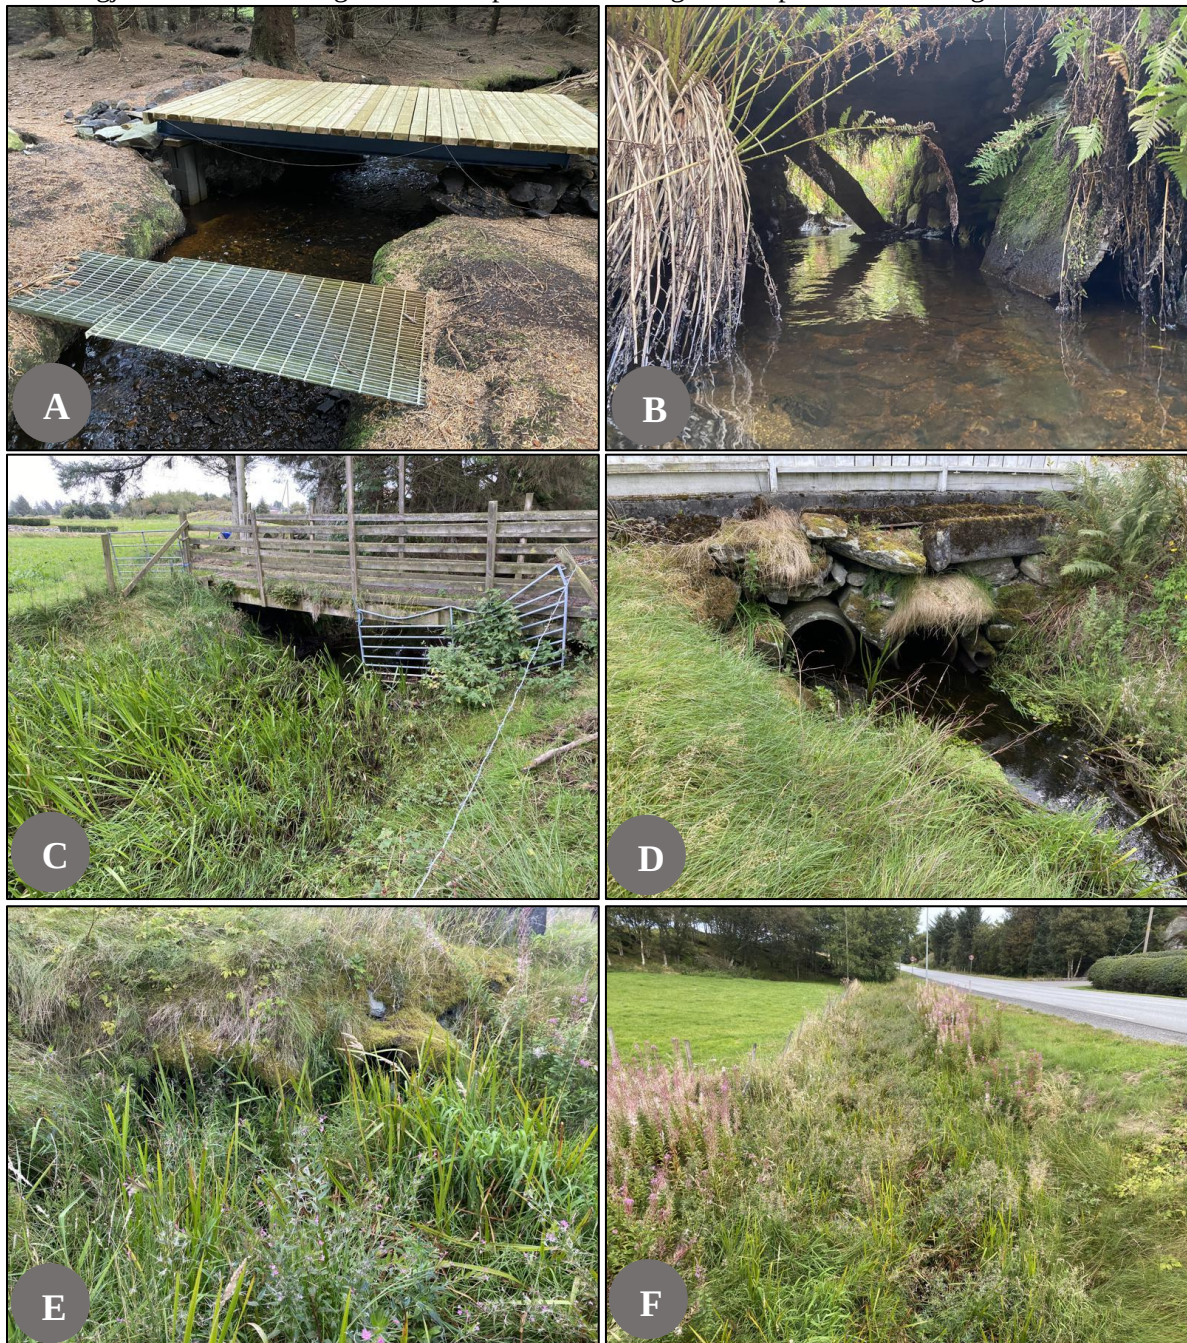
**Figur 53.** Bekkelukkinger og absolutt vandringshindre i Mannesbekken. **A)** Broer med naturlig bunn øverst av segment 5. Rett oppstrøms trebroa deler bekken seg i to, hvor sidebekken har for lav vannføring til å være fiskeførende. **B)** Bekkelukking av stein med naturlig bunn i segment 8. **C)** Trebro i segment 10 rett nedstrøms en tørrlagt sidebekk. **D)** Bekkelukking under bilvei i segment 11. **E)** Bekkelukking under bilvei i segment 13. Selve rørene har god passasje, men det er mye begroing i bekken som gjør oppvandring krevende for anadrom fisk. **F)** Bekken er helt gjengrodd i segment 15.

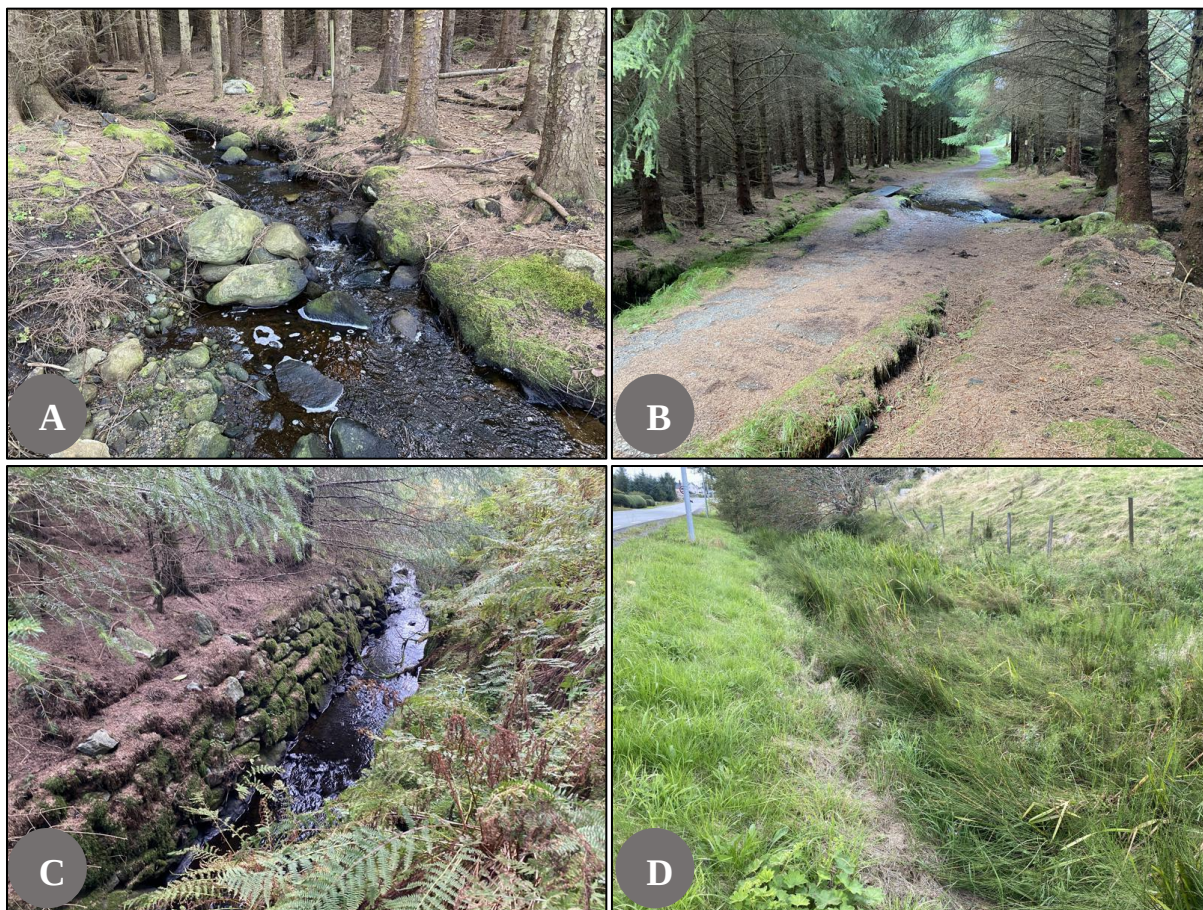
Foruten bekkelukkingene fremstår bekken utrettet fra segment 7 og opp til Nordvatnet, og bankene er forbygd (**figur 54**). Bekken ble utrettet og kanalisert før 1964, og det er vanskelig å kvantifisere om- eller hvor mye anadromt areal som eventuelt har gått tapt. Det er ikke gjort noen direkte inngrep i bunnen, men det er mye begroing fra segment 10 og helt opp til Nordvatnet. Dette skyldes sannsynligvis avrenning med mye næringssalter fra omkringliggende jordbruk, kombinert med mangelfull kantvegetasjon. Dette gir gunstige vekstvilkår for vannplanter. Kantvegetasjonen er glissen eller mangelfull der bekken renner gjennom bebygd område fra segment 8 og opp, samt glissen gjennom hele granskogen (segment 1 til 7), som er tett, men mangler undervegetasjon. Nedbørfeltet er sterkt påvirket av jordbruksareal, hogst og bebyggelse. I sum er morfologisk status i bekken svært dårlig (**tabell 33**).

**Figur 54.** Habitatforhold og morfologiske inngrep i Mannesbekken. **A)** I de nederste sju segmentene renner bekken gjennom en tett granskog (plantefelt) uten undervegetasjon. **B)** I segment 4 er det en traktorvei som krysser bekken. Det er også en liten rist for fotgjengere. Dette har minimal innvirkning på bekken. **C)** I segment 7, øverst i skogen, er det forbygninger i bekkeløpet, i form av steinmurer. **D)** Siste strekket av kartleggingen. Bekken blir mer og mer gjengrodd av ugress, siv og elvesneller, og går til slutt naturlig over i ugjennomtrengelig myr og våtmark hvor anadrom fisk vil slite med å passere.
