# Habitatkartlegging og forslag til tiltak for laks og sjøørret i åtte vassdrag i Karmøy kommune 2024

Habitatkartlegging og forslag til tiltak for laks og sjørret i åtte vassdrag i Karmøy kommune 2024.

Karmøy kommune

4439

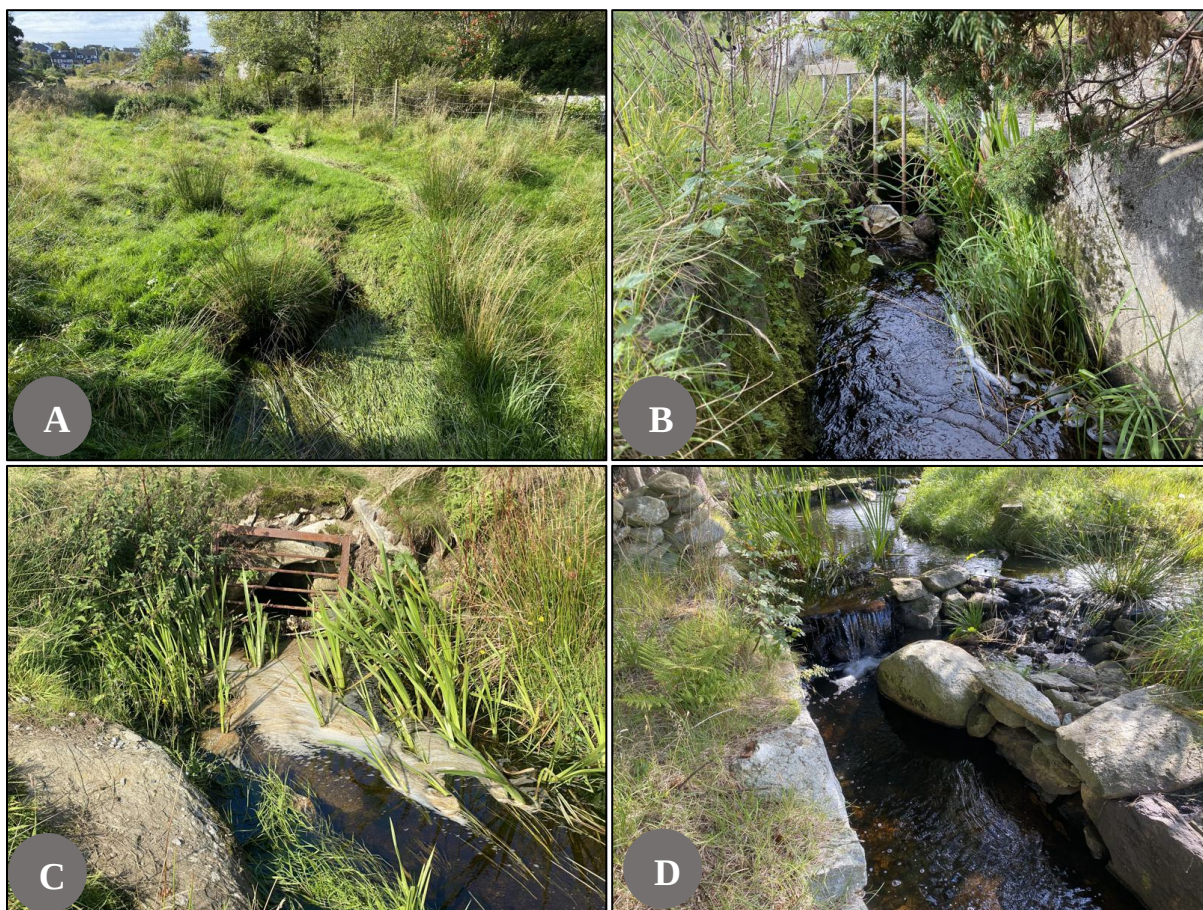
**Figur 60.** Vandringshindre i Varnebekken. **A)** I segment 5 er det mye gress i bekken før den forsvinner under bakken. Det er uvisst om bekken renner gjennom rør eller en steinkulvert. Det er spor av overløp på gresset hvor vannet renner på høy vannføring. **B)** Øvre inngang til lang bekkelukking mellom segment 7 og 8 er blokkert av et jerngitter med vertikale spiler som samler opp avfall og kan hindre passasje for fisk. **C)** Øvre inngang til kort bekkelukking i nedre del av segment 8 er blokkert av et jerngitter med horisontale spiler som kan hindre passasje, også for større fisk. **D)** En kunstig terskel i segment 11 som utgjør et temporært vandringshinder for ungfisk, men god satskulp gjør det lett for gytefisk å passere.

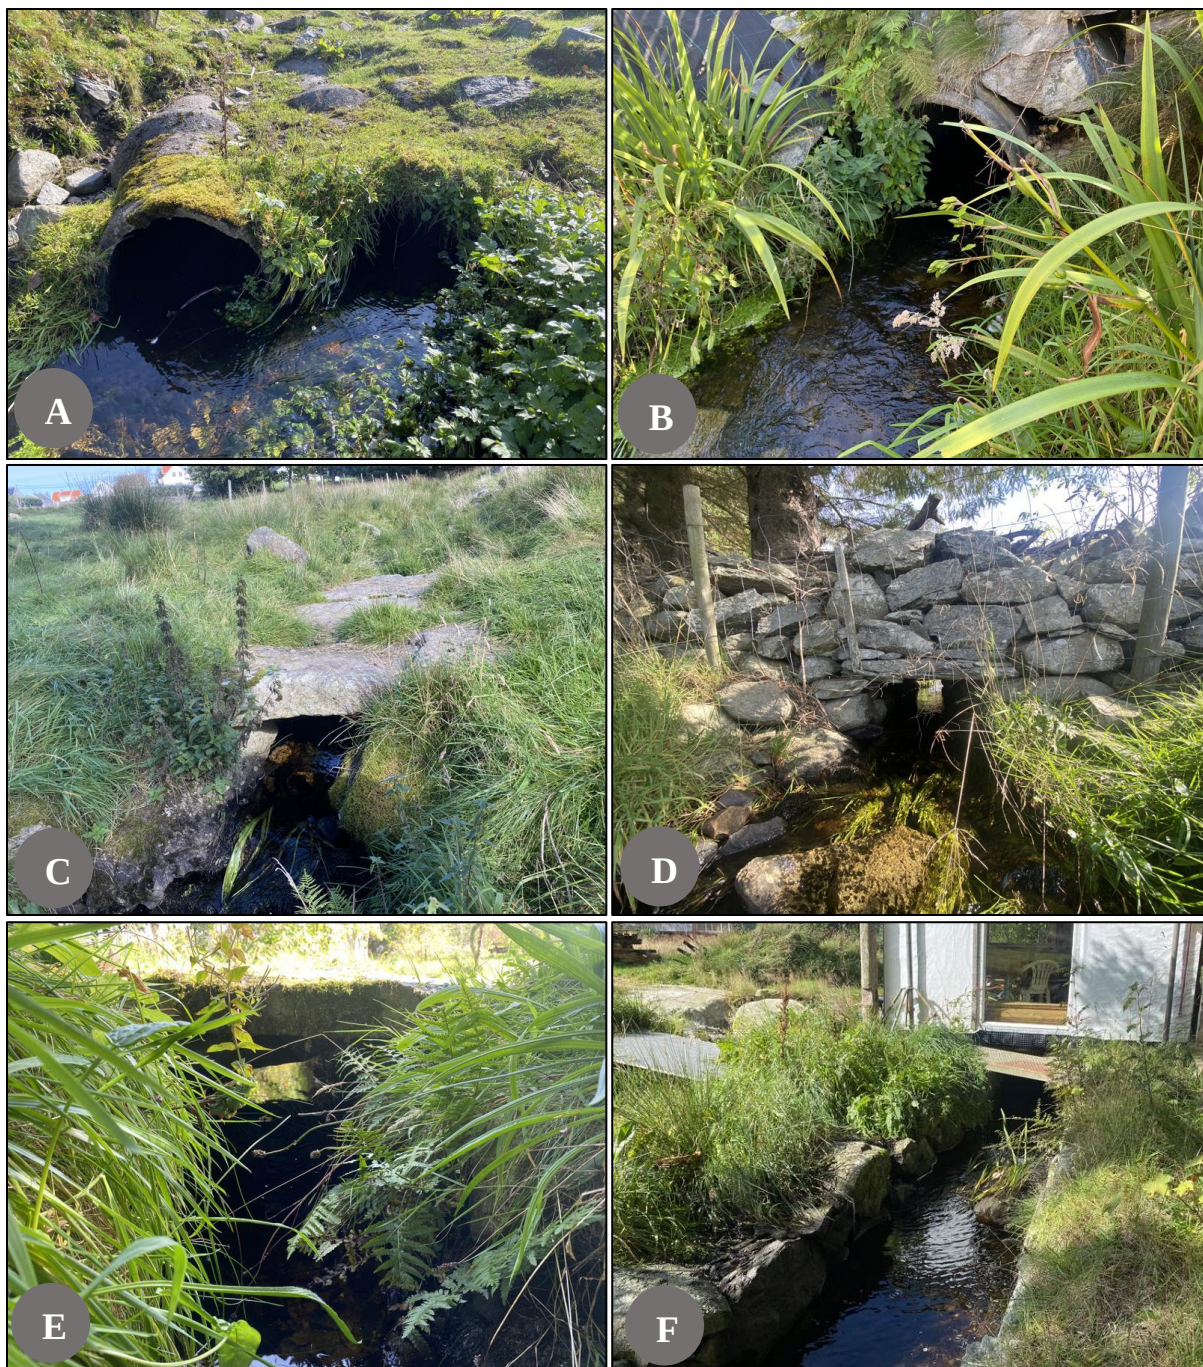
**Figur 61.** Bekkelukkinger i Varnebekken. **A)** Bekkelukking mellom segment 3 og 4 som går under Nylandsvegen. **B)** Bekkelukking mellom segment 4 og 5. **C)** Det er en bekkelukking i form av en steinkulvert med naturlig bunn i segment 9. **D)** Bekken renner gjennom en åpning i en mur øverst i segment 10. **E)** Betongbro i segment 11. **F)** I segment 11 er det bygget en utestue over bekken.

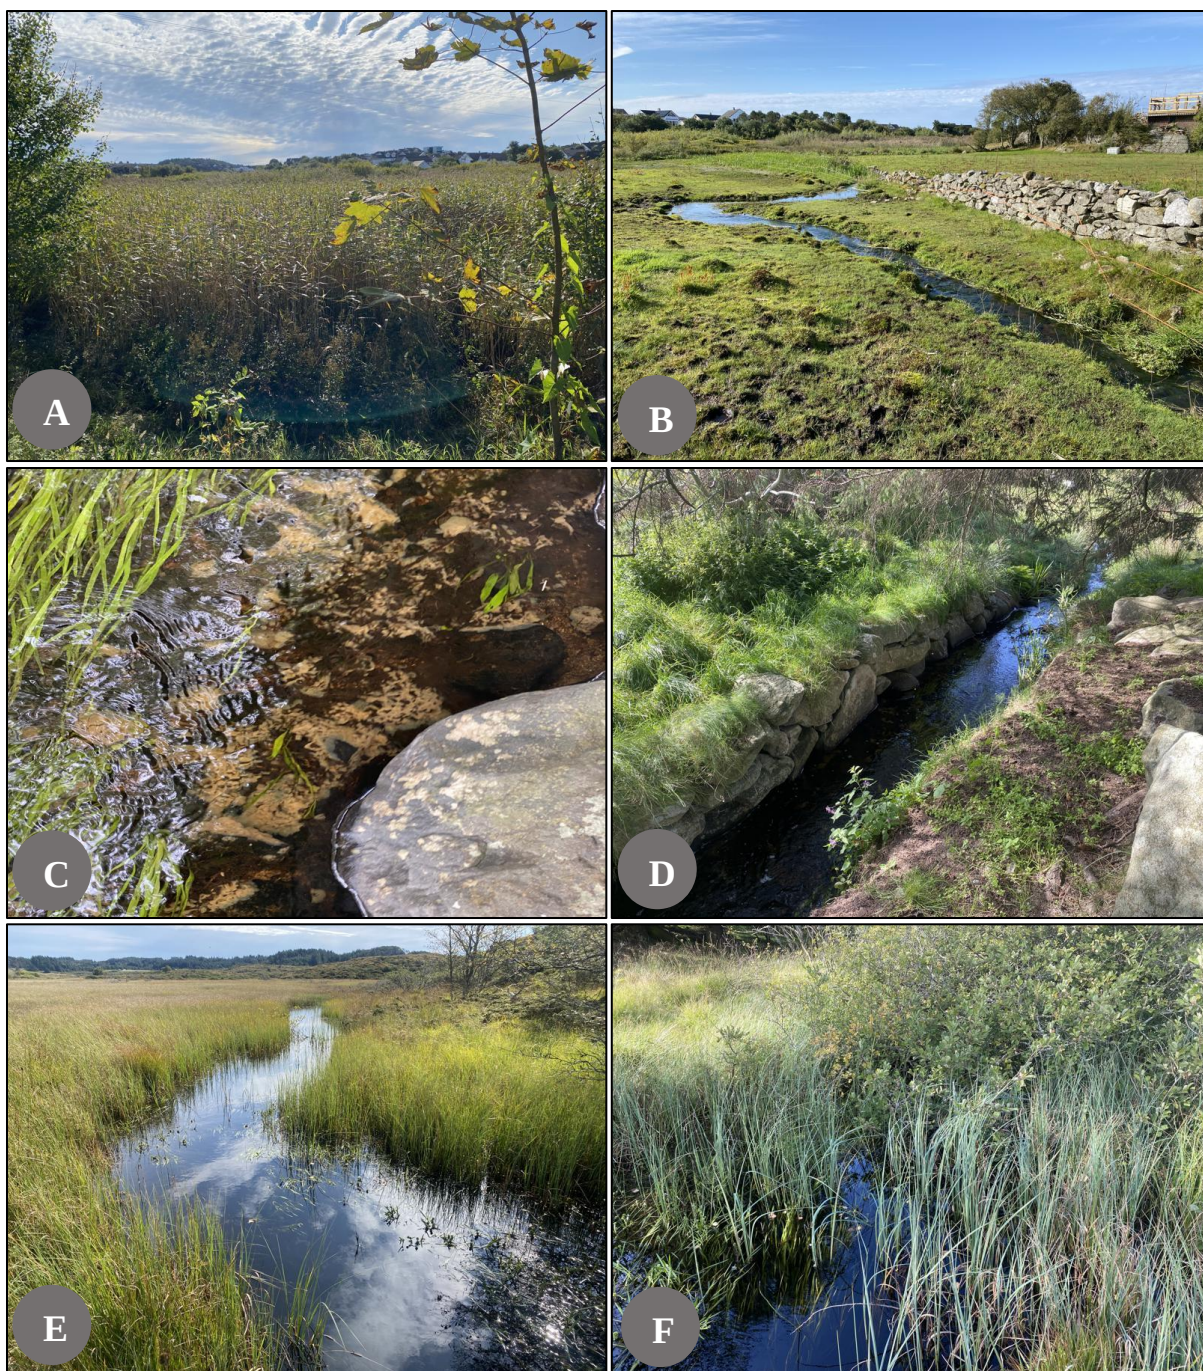
**Figur 62.** Habitatforhold og morfologiske inngrep i Varnebekken. **A)** Naturreservat og myrområde nederst i bekken, i segment 1 og 2. **B)** Bekken renner gjennom et beiteområde i segment 3. **C)** Bakteriematter like oppstrøms elektrofiskestasjon 2 i segment 8. Tyder på at det er et kloakkutslipp e.l. i nærheten. **D)** Forbygninger av bekkebreddene i segment 11. **E)** Naturreservat og myrområde øverst i bekken, i segment 13. **F)** Bekken renner ut fra øverste naturreservat ved Stemmen.

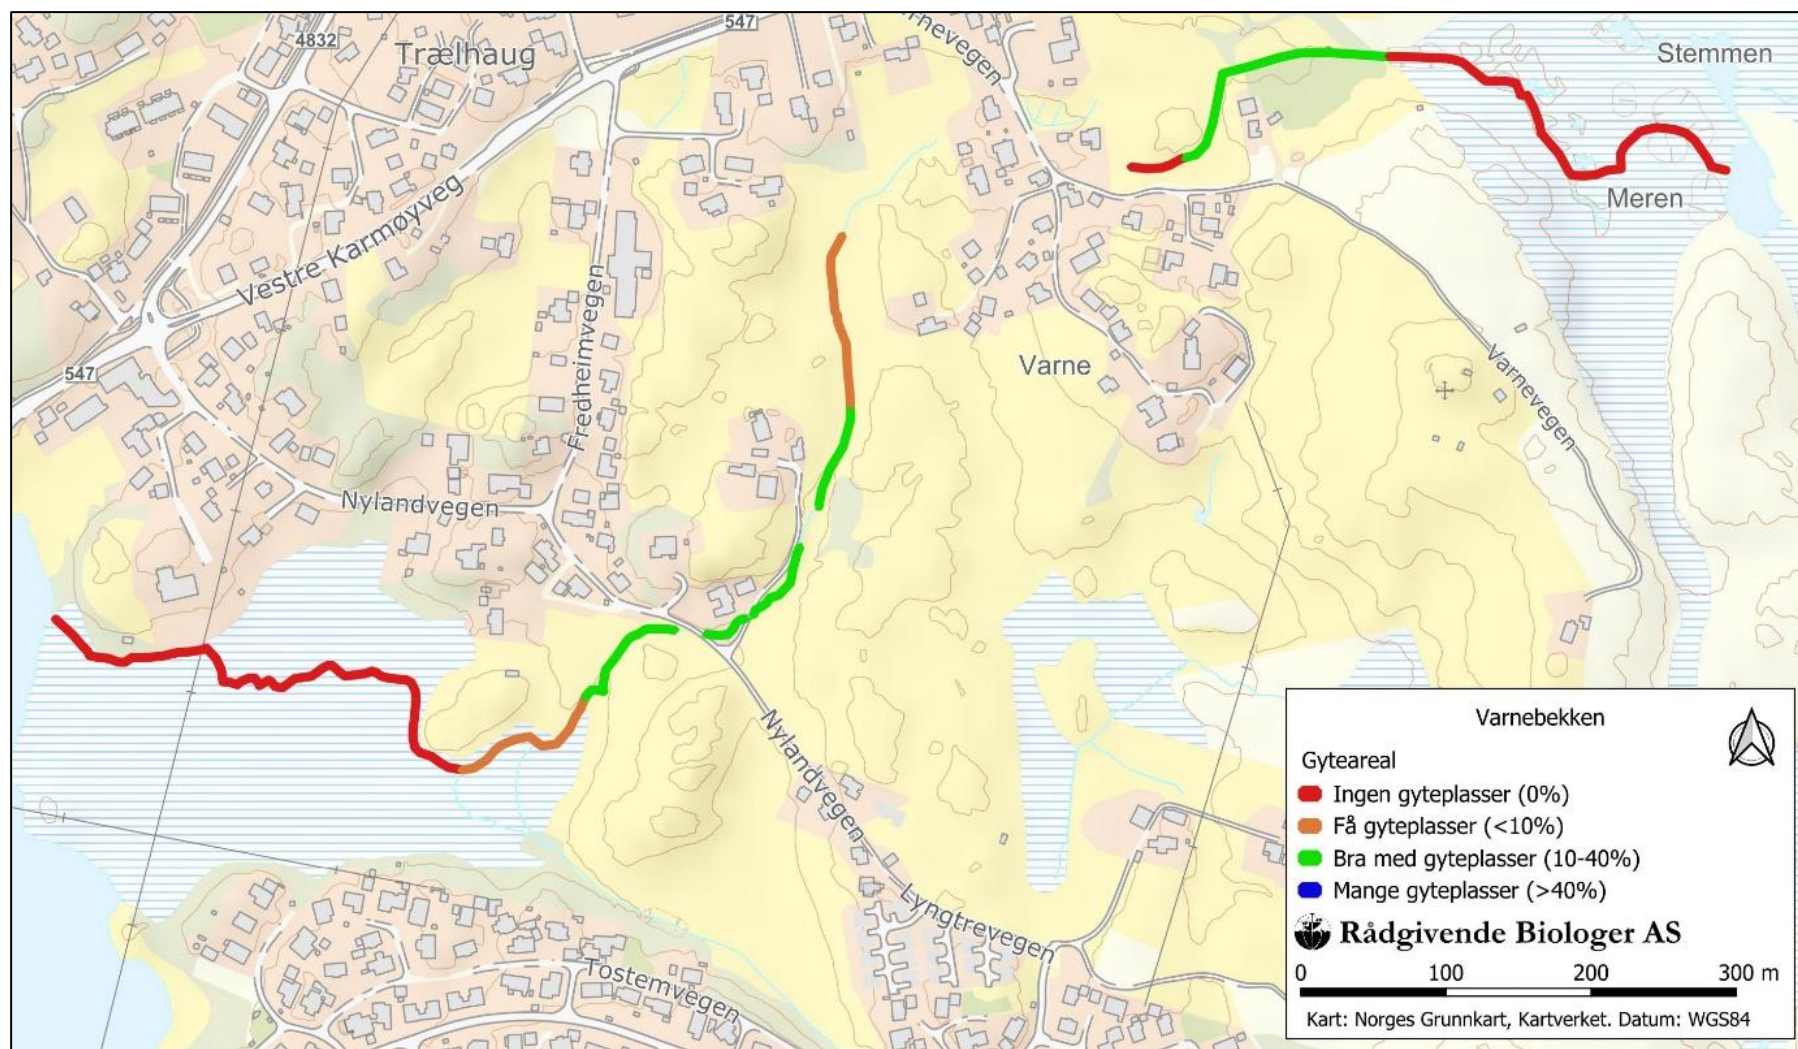
I myrområdene øverst og nederst i bekken er det ingen gyteplasser (**figur 65**). I områdene hvor bekken renner gjennom beitemark og bebyggelse er det stort sett bra med gyteplasser, foruten i segment 7 og 8 som har få og ingen gyteplasser. Mangel på gyteplasser i disse segmentene er hovedsakelig grunnet mye finstoff i substratet.

**Figur 65.** Fordeling av gyteområder i Varnebekken, registrert i september 2024. Fargene på kartet indikerer hvor stor andel av bekkearealet som er egnet som gytehabitat.

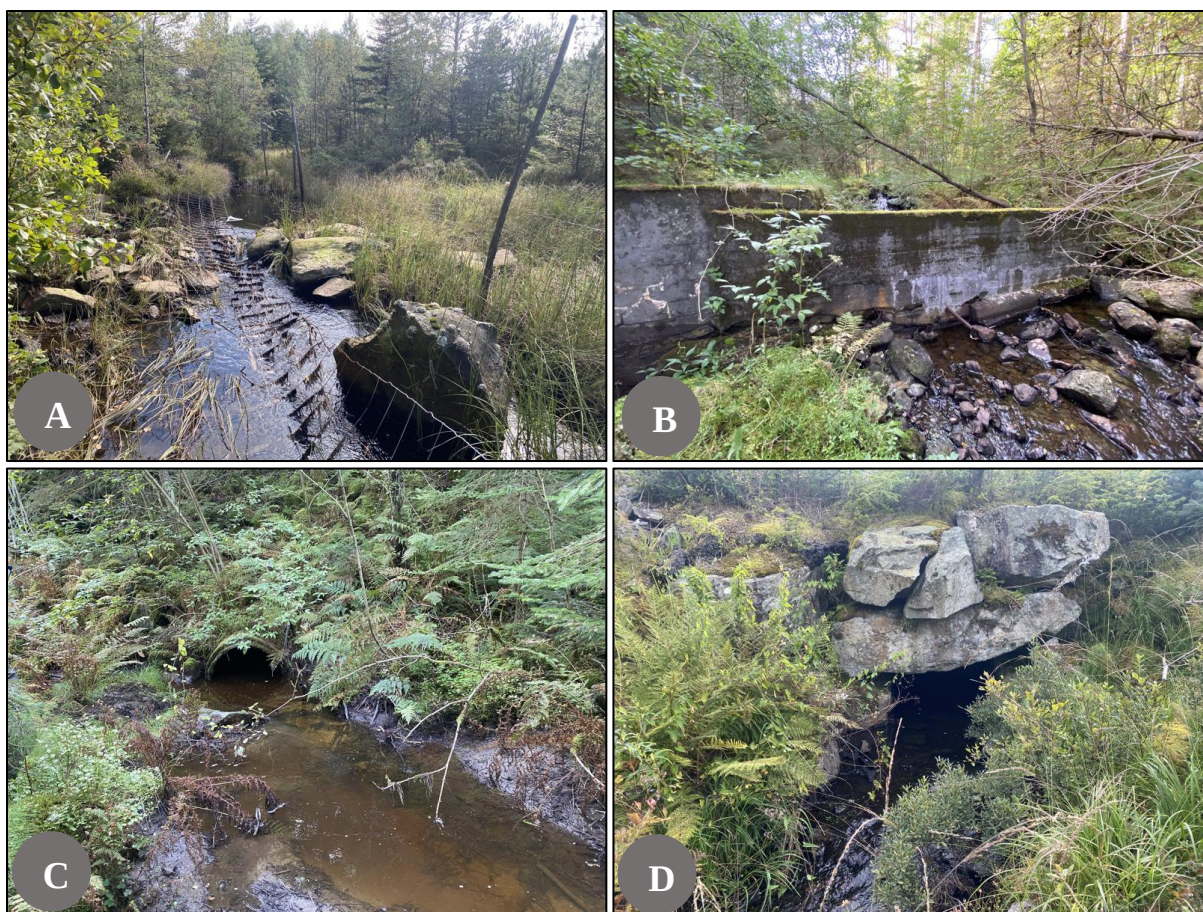
**Figur 67.** Kunstige vandringshindre og bekkelukkinger i utløpsbekkene fra Grodvatnet og Visnesvatnet. **A)** Gammelt gjerde som ligger i bekken i segment 3 og strekker seg ca. 7-8 m i bekkeløpet. **B)** Betongmur som går tvers over bekken i segment 7. Det er mulig å passere muren på høyre side ved rett vannføring. **C)** Utløpet til bekkelukking i nedstrøms del av røret, øverst i segment 8. Et langt steinrør som går under E134. **D)** Murt bekkelukking i segment 16 på sju m med ok passasje for fisk, og derfor ikke til hinder for fisken.

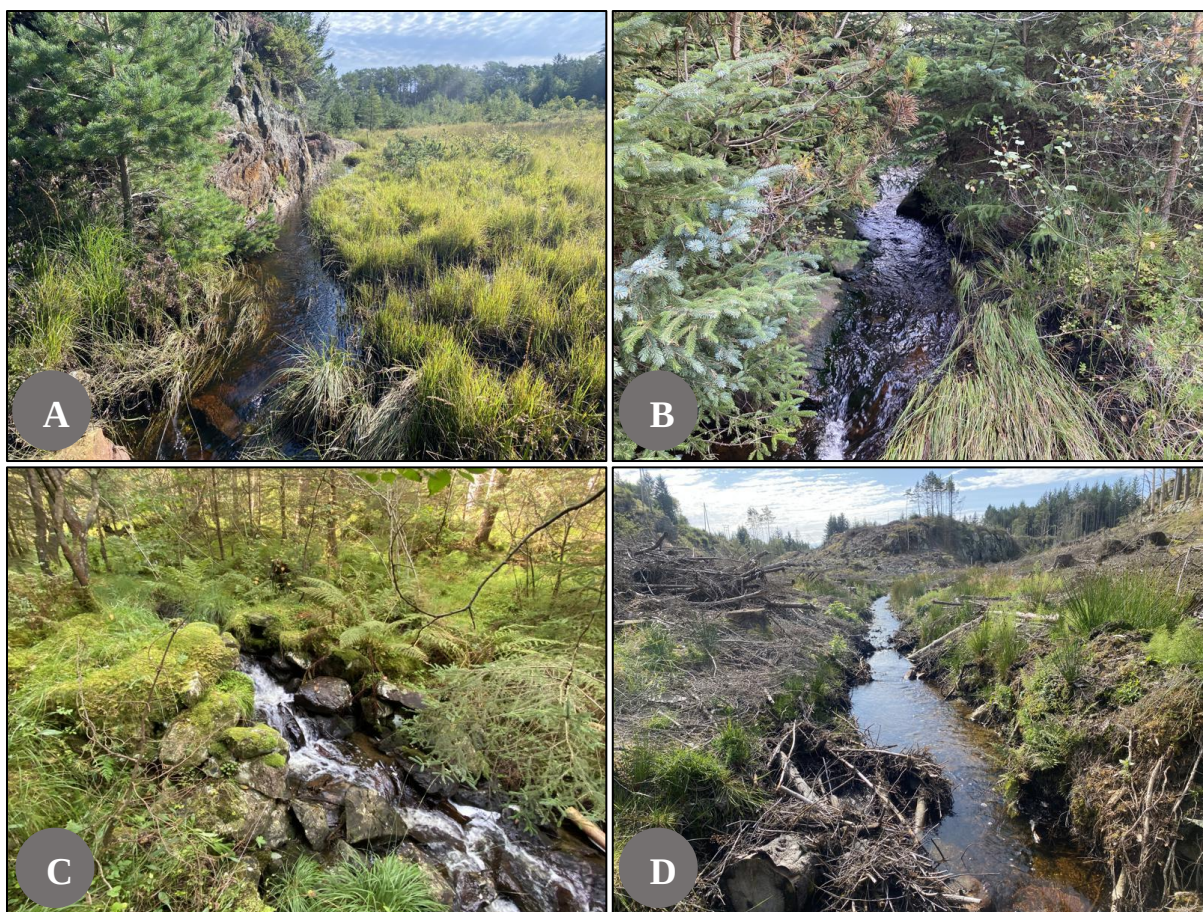
**Figur 68.** Habitatforhold og morfologiske inngrep i utløpsbekkene fra Grodvatnet og Visnesvatnet. **A)** Segment 3 er et rennesegment og det lengste i utløpsbekken fra Visnesvatnet. Det består av mudderbunn og en del begroing i bekken. Det er tilnærmet ingen kantvegetasjon. **B)** I segment 4 er det et stryk med gode skjulmuligheter og tett kantvegetasjon. **C)** Naturlig temporært vandringshinder i segment 7. **D)** Det var mye hogstaktivitet langs mye av bekkestrekingen fra segment 9 og oppover. Her er også bekkeløpet flyttet og rettet ut.
