# Habitatkartlegging og forslag til tiltak for laks og sjøørret i åtte vassdrag i Karmøy kommune 2024

Habitatkartlegging og forslag til tiltak for laks og sjørret i åtte vassdrag i Karmøy kommune 2024.

Karmøy kommune

4439

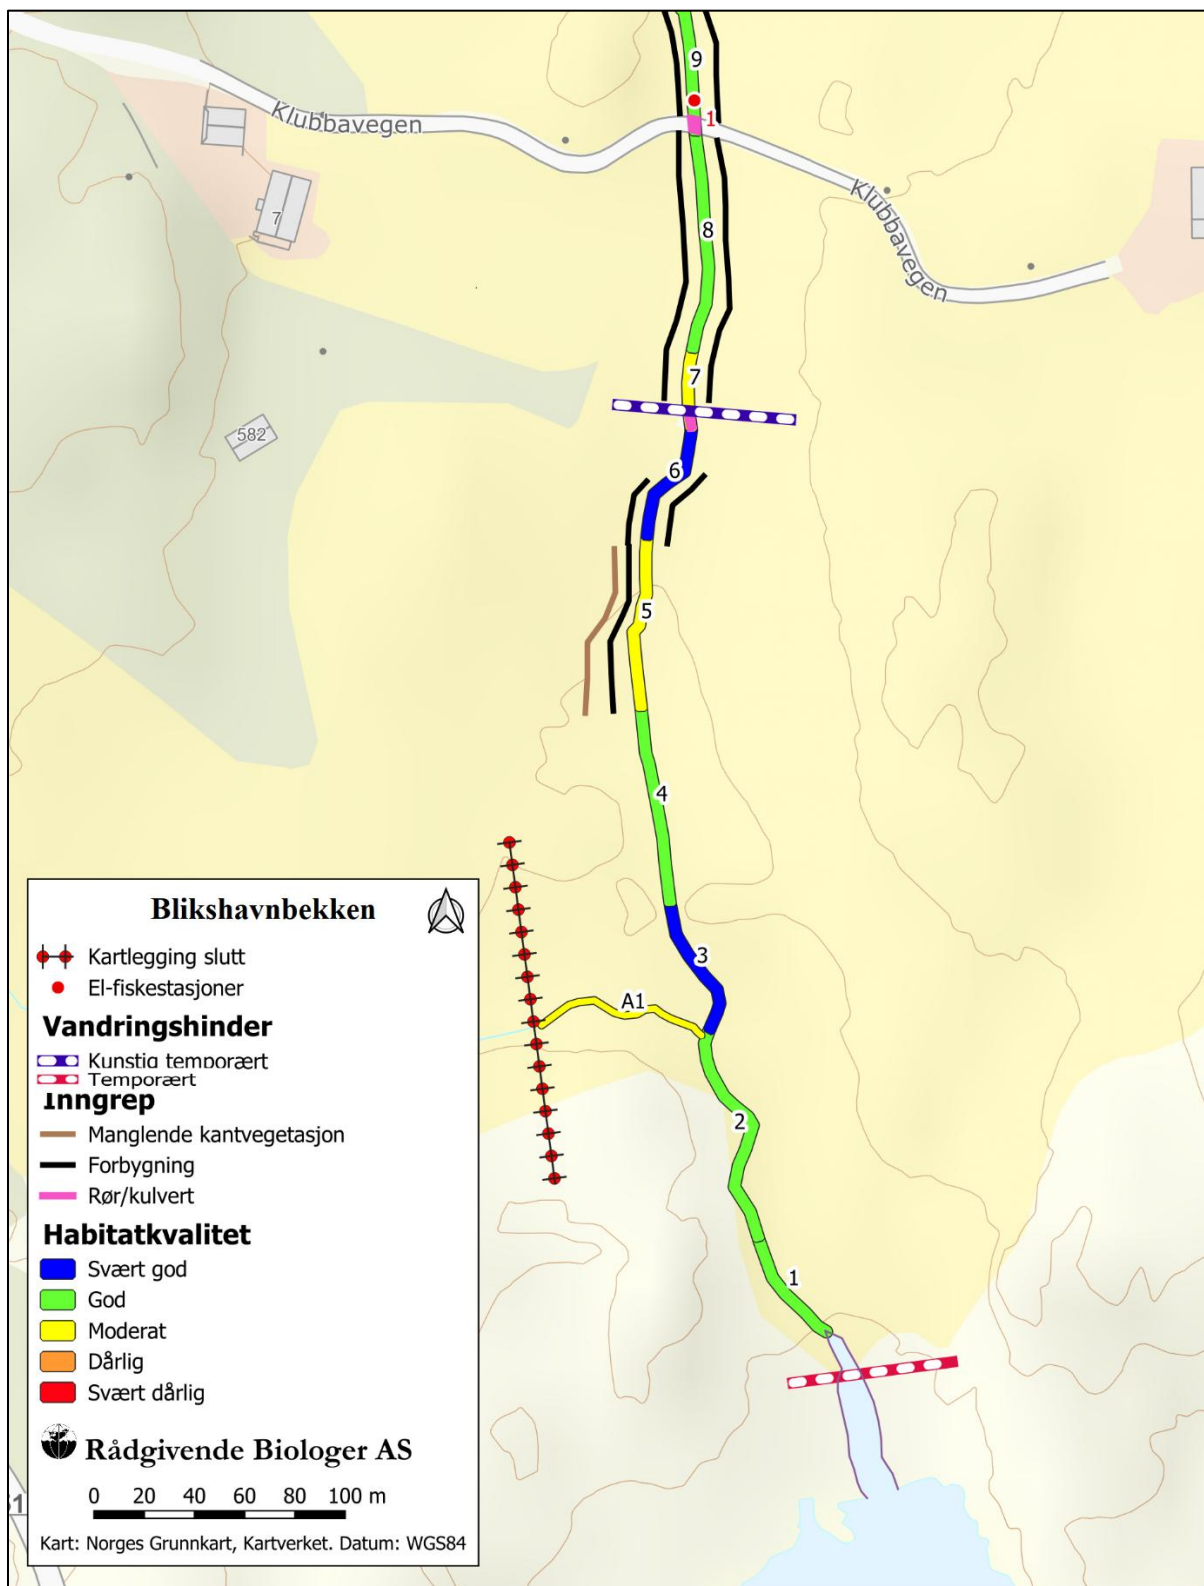
**Figur 7.** Oversikt over fysiske inngrep og nummererte segmenter i nederste del av Blikshavnbekken. Segmentenes habitatkvalitet er vist med farger. Se **tabell 9** for detaljer om hvert segment.

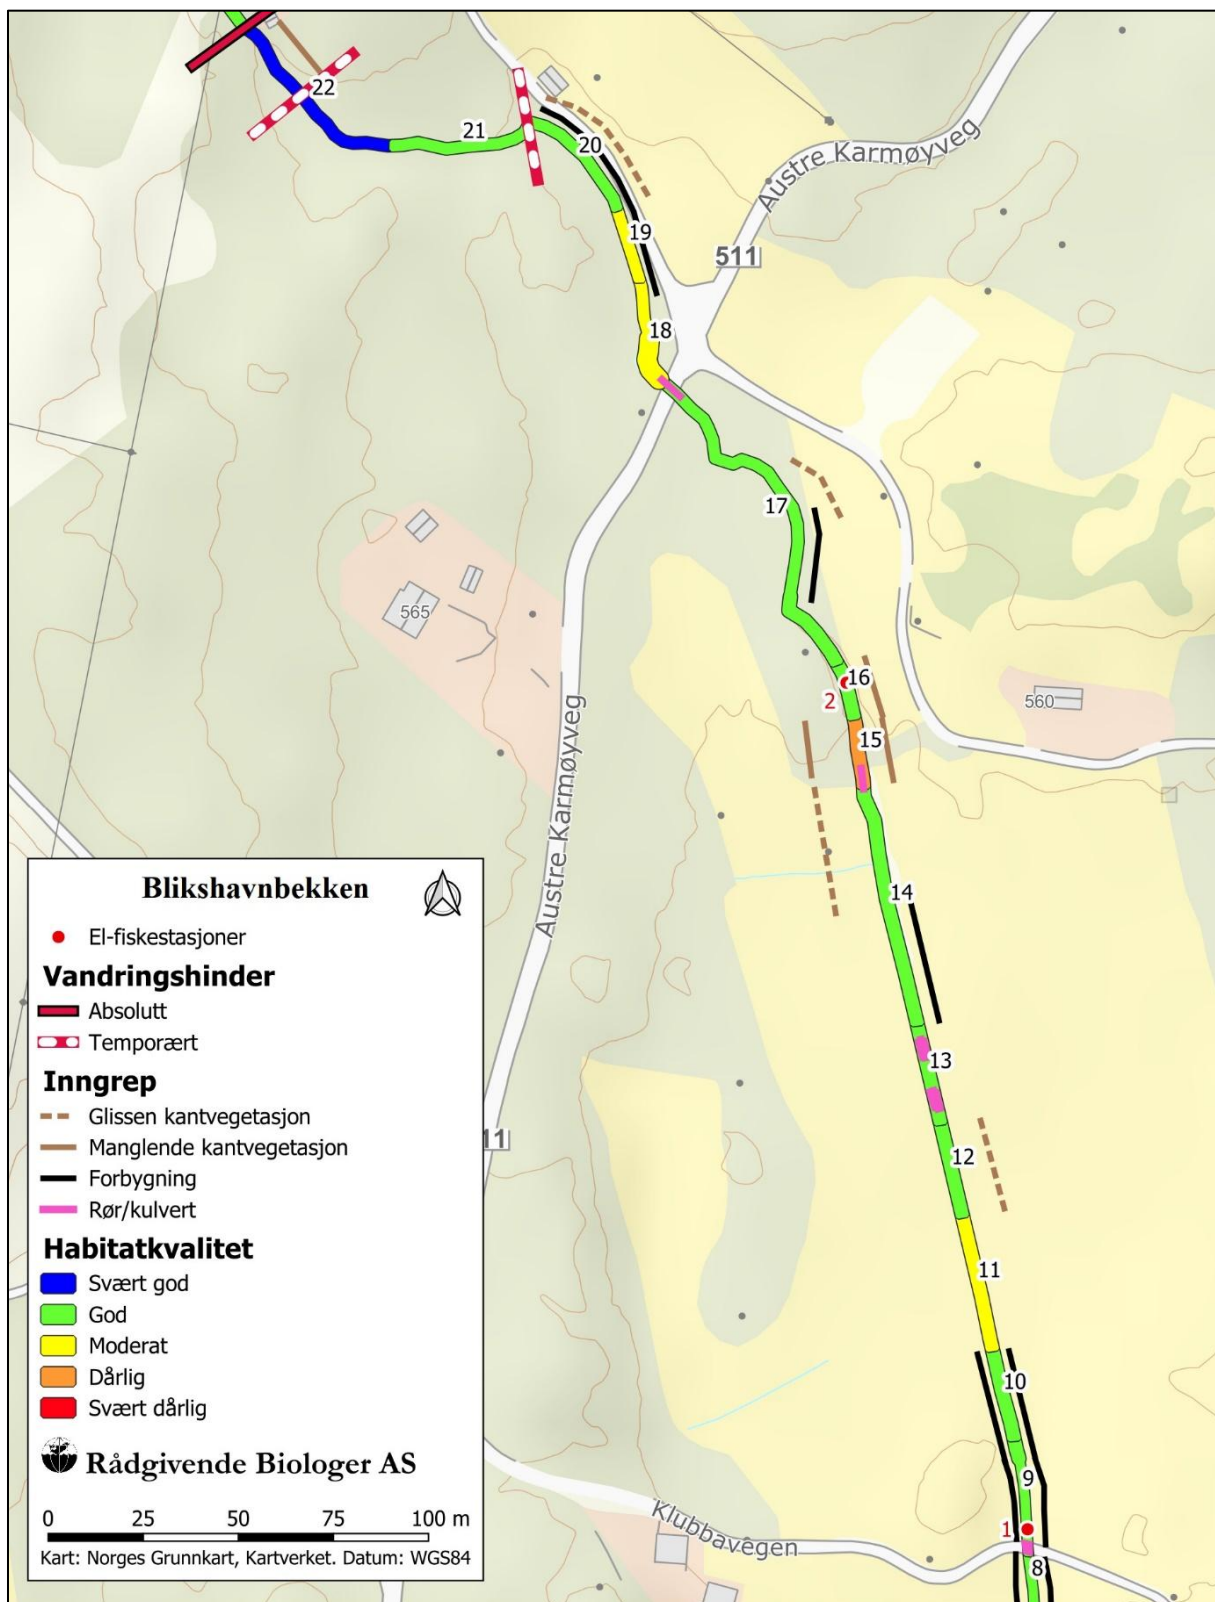
**Figur 8.** Oversikt over fysiske inngrep og nummererte segmenter i midterste del av Blikshavnbecken. Segmentenes habitatkvalitet er vist med farger. Se **tabell 9** for detaljer om hvert segment.

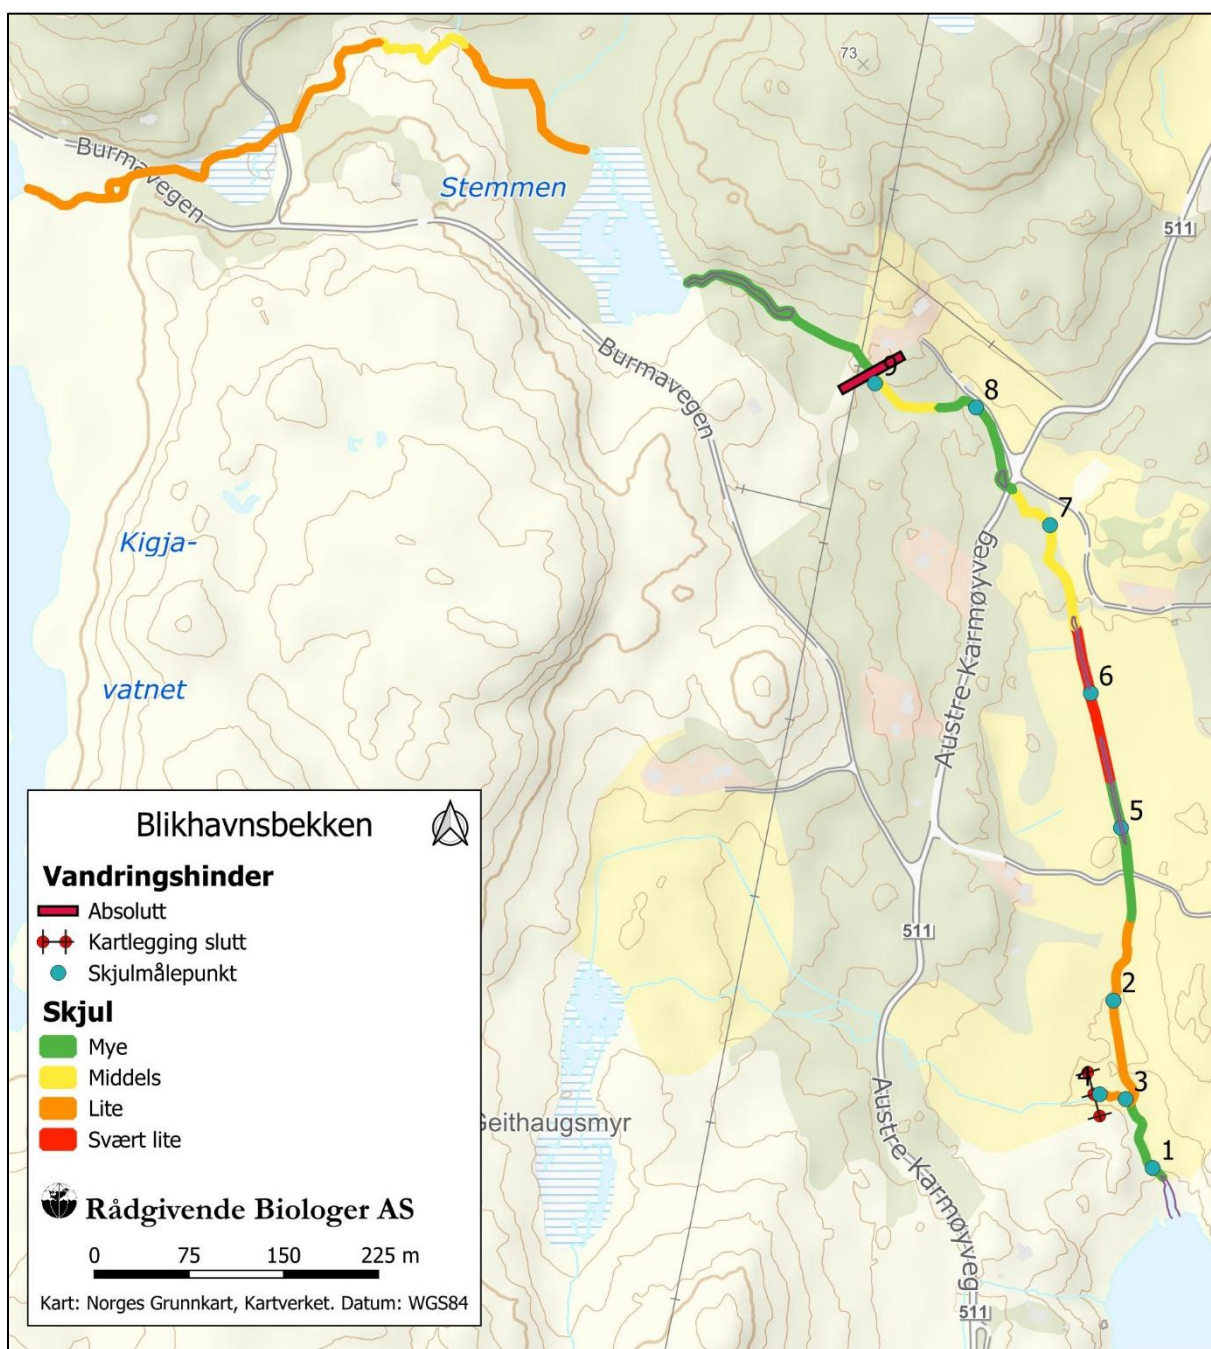
Det ble gjennomført skjul og hulromsanalyser i Blikshavnbekken den 27. desember 2024, nedstrøms absolutt vandringshinder. Den gjennomsnittlige skjulindeksen for bekken er totalt beregnet til 10 som tilsvarer middels til mye skjulforekomst (**figur 9** og **figur 10**), men forekomsten av skjul varierer mye. I segment 9 og 20 er skjulverdien bra. Ved noen av lokalitetene, som i segment 14, er det mye naturlig forekommende finsediment og gytegrus. Dette trekker ned skjulkvaliteten til lokaliteten. I segment A1 (måling 3 og 4 i **figur 9**) er skjulverdien lav. Som en ser på **figur 9**, skiller to testlokaliteter seg ut med mye skjul, som fører til at snittet i bekken blir relativt høyt. Hovedvekten av målingene viser lite til middels skjul.

**Figur 10.** Kartet over skjulfordelingen i Blikhavnsbekken. Blå punkt viser skjulumålingspunktene i bekken. For strekningen ovenfor absolutt vandringshinder er skjul vurdert ut fra substrat og morfologi observert i felt.

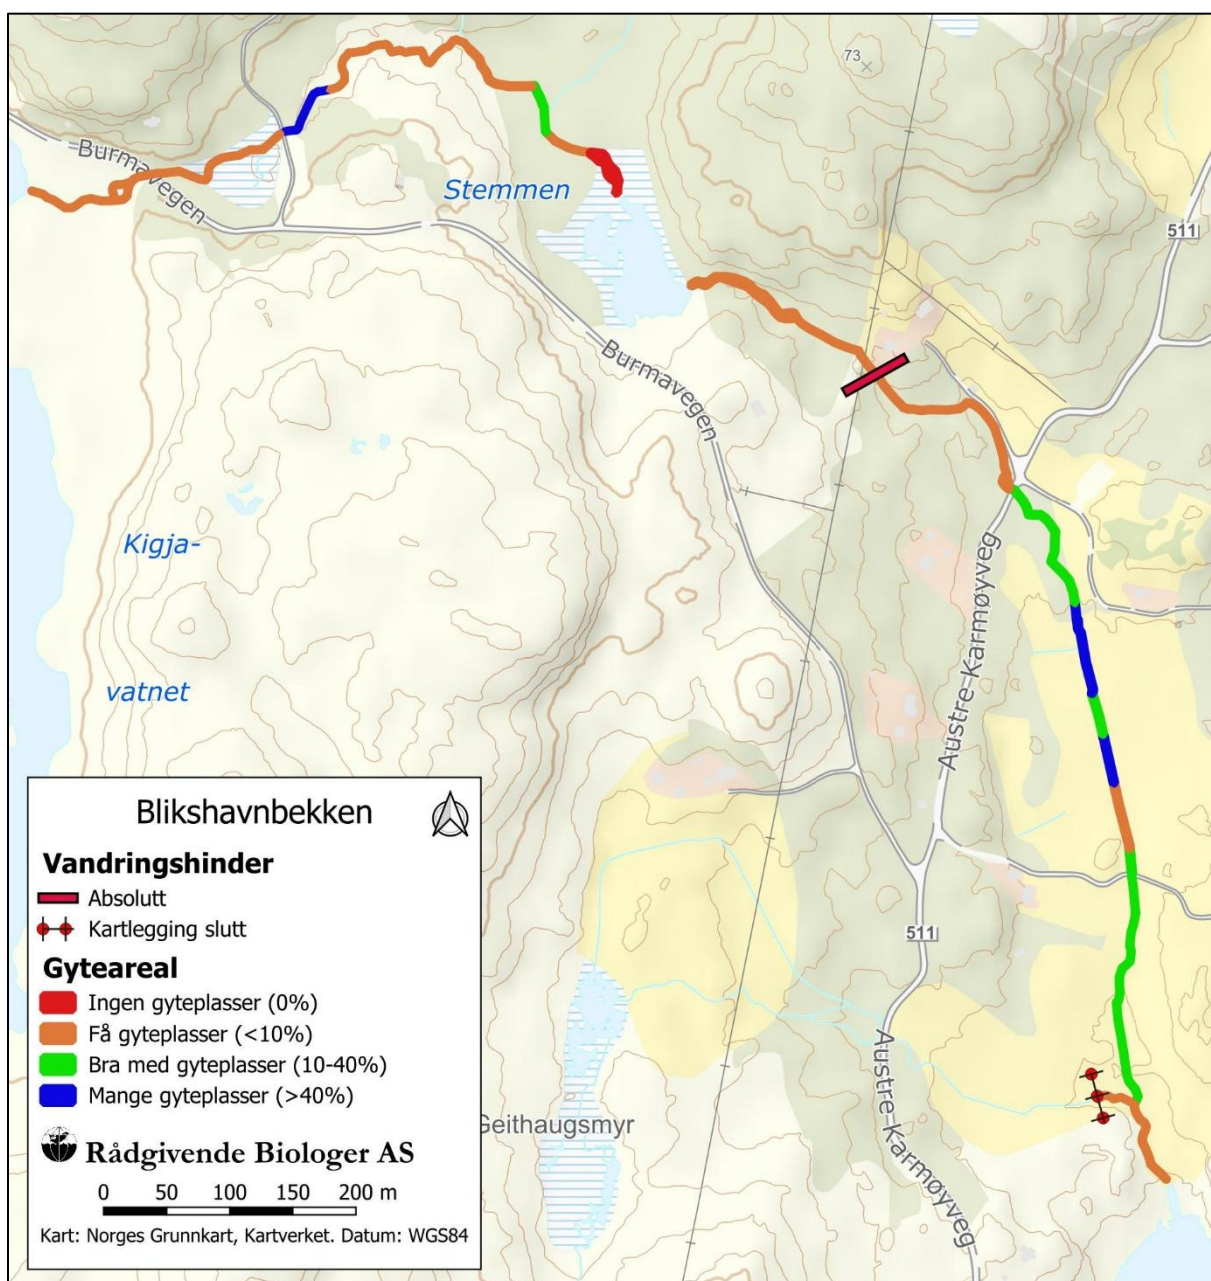
**Figur 11.** Fordeling av gyteområder i Blikshavnbekken, registrert i september 2024. Fargene på kartet indikerer hvor stor andel av bekkearealet som er egnet som gytehabitat.

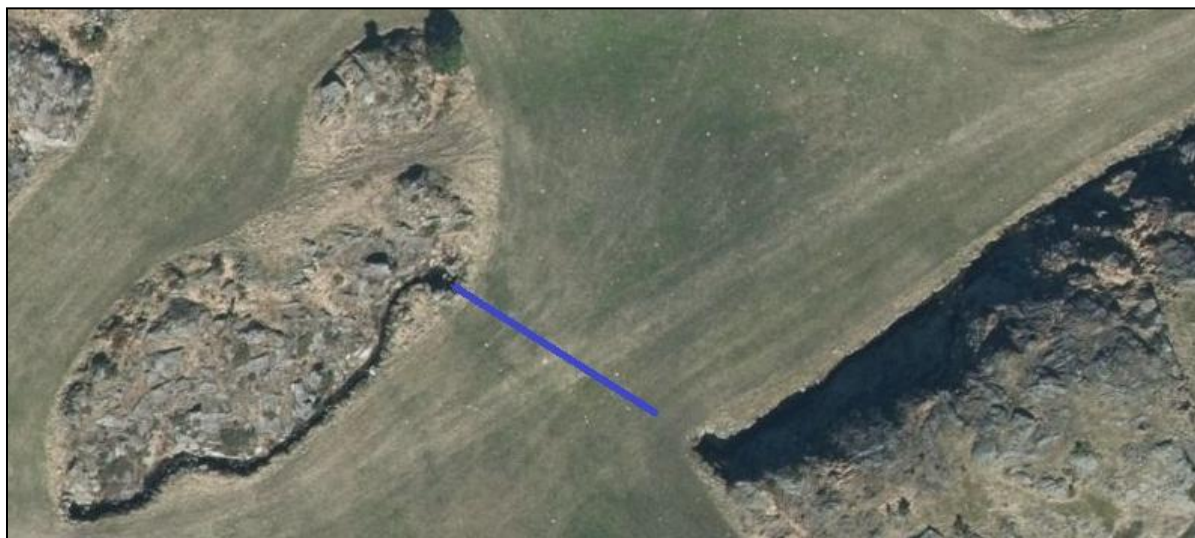
Den største flaskehalsen for fiskeproduksjonen i Tømmervikbekken er den første bekkelukkingen i bekken som utgjør et absolutt vandringshinder. Røret har en gradient på 3-4 m, det er lav vannføring gjennom røret, men siden gradienten er stor gir dette høy vannfart. Dette er svært utfordrende for anadrom fisk, spesielt når det kommer rett etter en naturlig krevende ur. Det er gjennomgående mangel på skjul og gyteområder i bekken, samt mange bekkelukkinger som reduserer oppholdsareal for fisken.

**Figur 24.** Illustrasjon av anbefalt åpning av bekkelukking i Tømmervikbekken, mellom segment 13 og 14. Bilde er hentet fra [norgebilder.no](http://norgebilder.no).

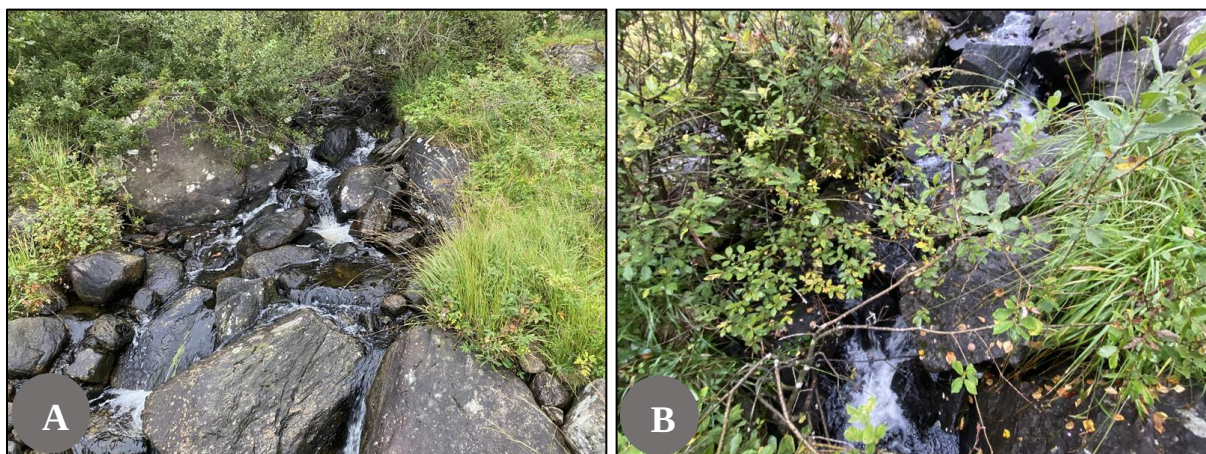
Det er totalt ti vandringshindre i Labergbekken. Av disse er seks kunstige og fire naturlige. Alle de naturlige hindrene er temporære og kan passes ved høy vannføring (**figur 26**). Av de kunstige er fire temporære hindre (**figur 27A og D**), mens de resterende to er absolutte (**figur 27B og C**). Det ene absolutte vandringshinderet er en trang bekkelukking som samler opp mye kvist. Det andre er en steinmur/steinmasse som er lagt over bekkeløpet og blokkerer for passasje av anadrom fisk. Det øverste av de kunstige vandringshindrene er øverst i segment 17, i utløpet fra Stemmen. Her er det en terskel med et lite overløp i ene enden hvor vann renner over. I tørre perioder, er det sannsynlig at det ikke renner noe vann over overløpet, og bekken er da utsatt for uttørking flere steder.

**Figur 26.** Naturlige vandringshindre i Labergbekken. **A)** Krevende parti like ved utløpet av bekken i segment 1. **B)** Temporært vandringshinder i segment 8.

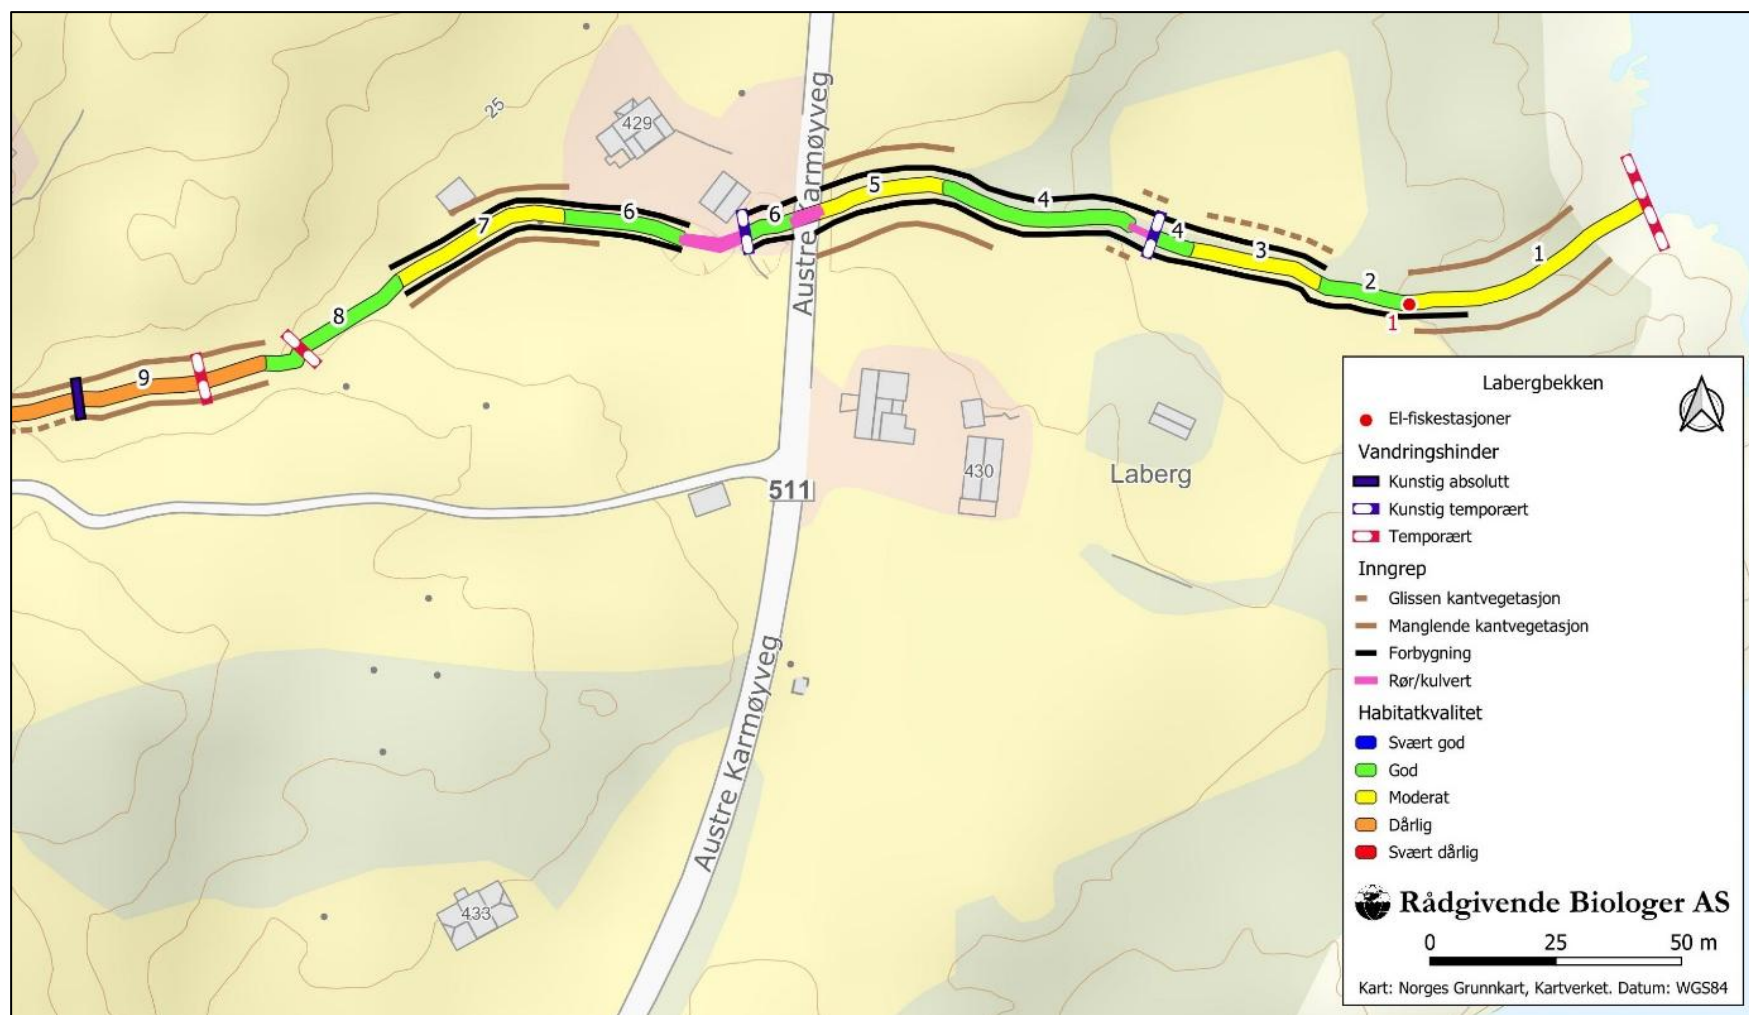
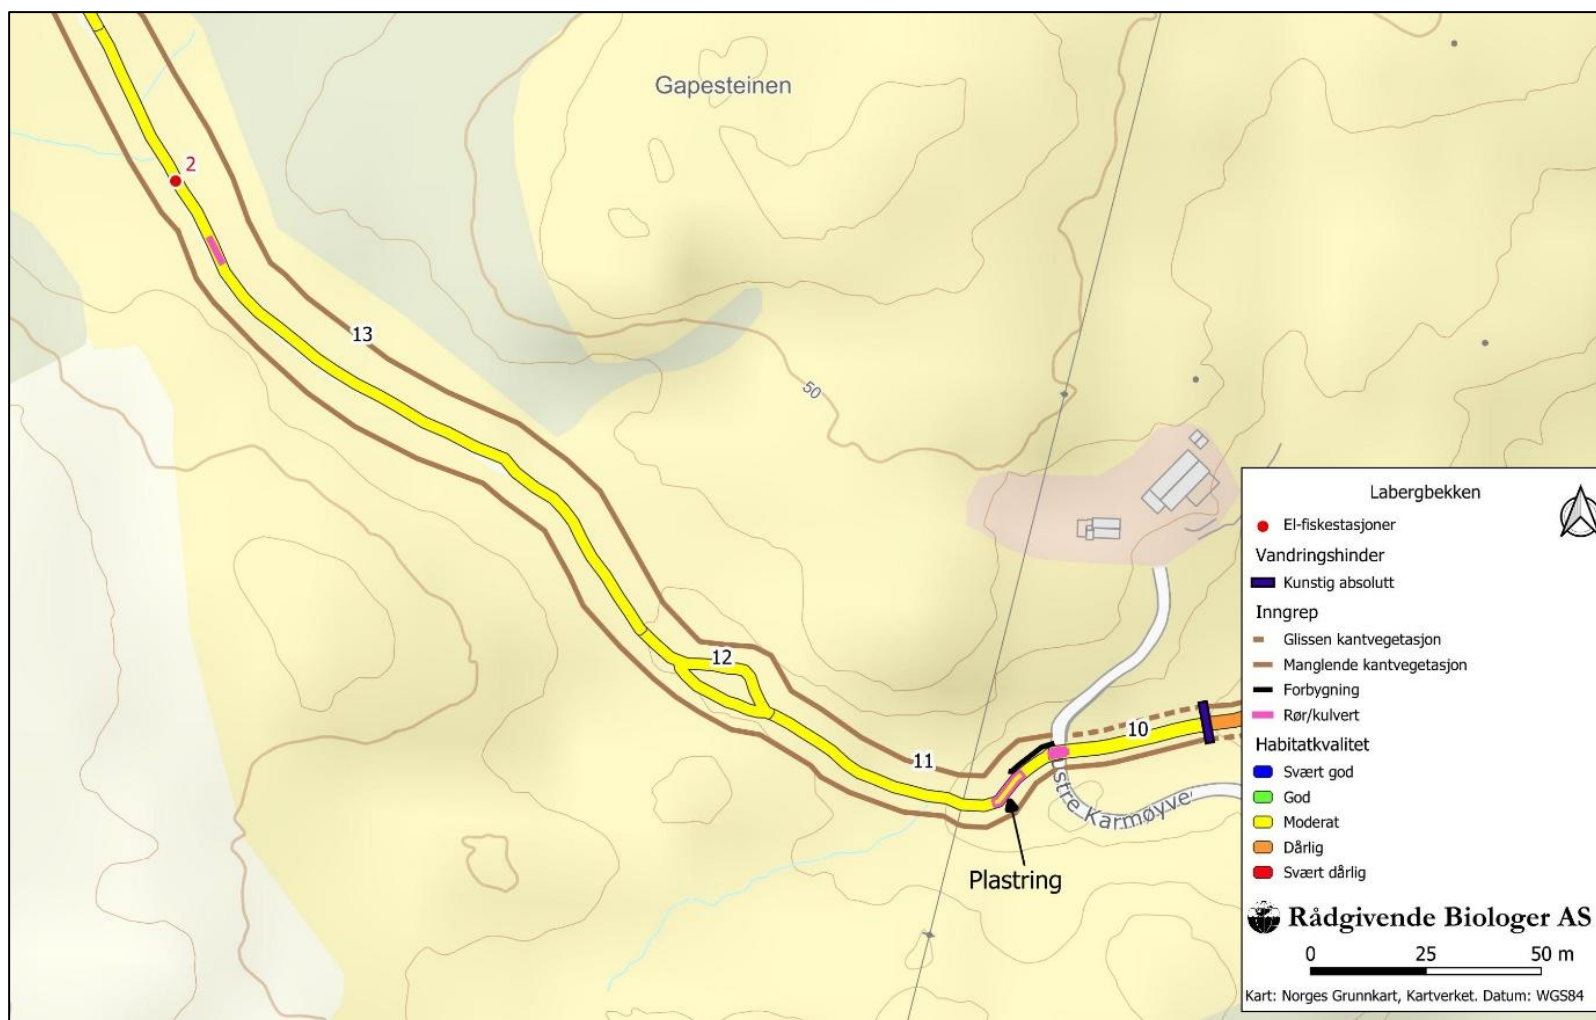
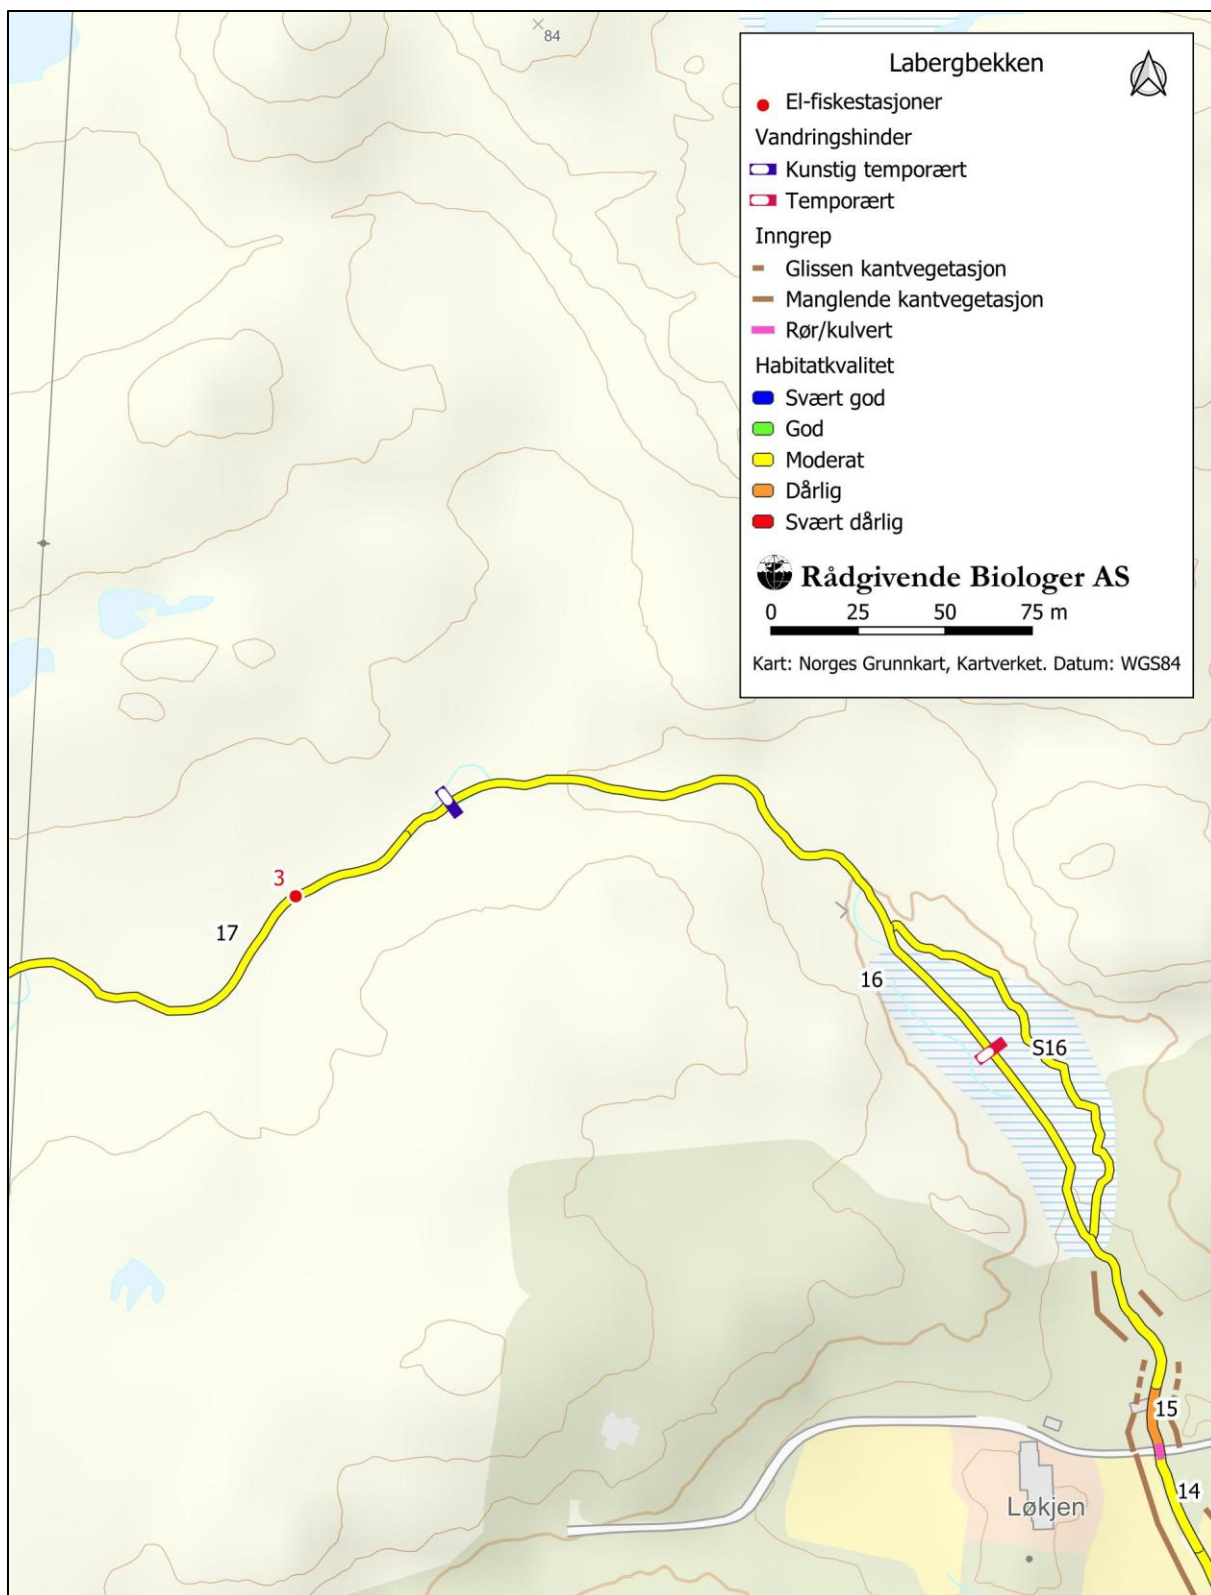
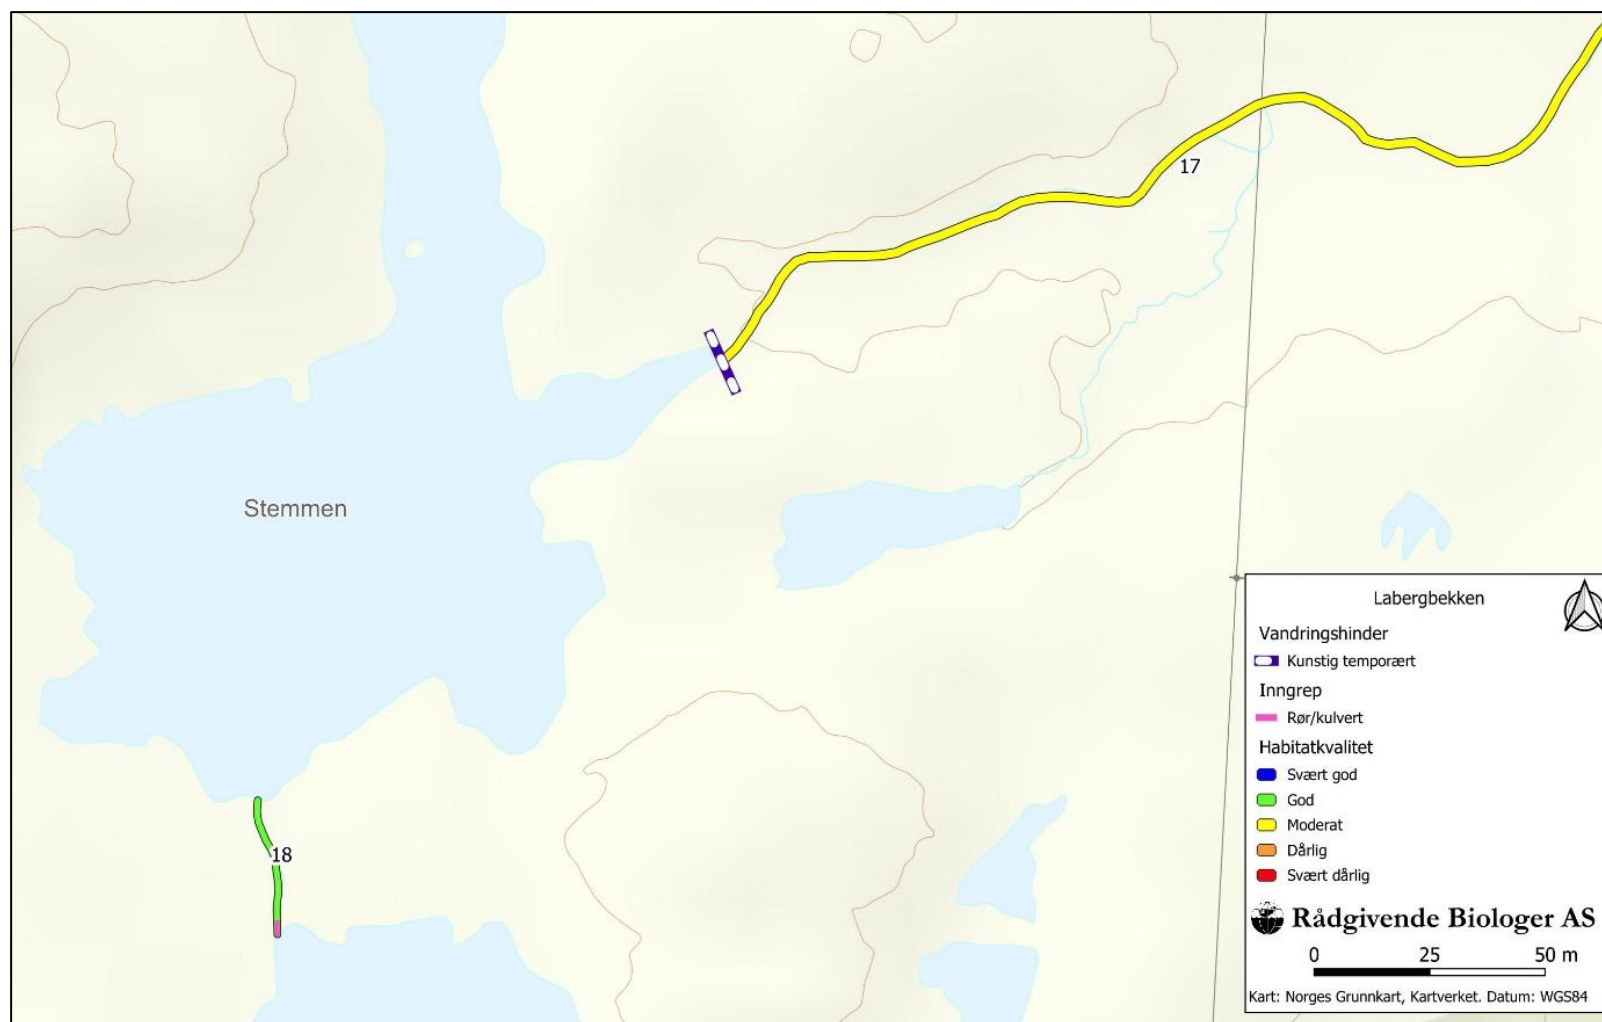
Det er flere morfologiske inngrep i bekken (se kart i **figur 29-figur 32**). De nederste ti segmentene er mest påvirket av menneskelig aktivitet, mens de øverste åtte segmentene er mer naturlige. Kantvegetasjonen er glissen eller mangelfull i segment 1 til 15, og bankene er forbygd med steinmur fra segment 2 til 7. Bekken er kanalisert i segment 13 og 14, men det er ingen tydelige forbygninger i segmentene. Nedbørfeltet er minimalt påvirket av jordbruksareal. Samlet sett er morfologisk status i bekken dårlig (**tabell 18**).

**Figur 29.** Oversikt over fysiske inngrep og nummererte segmenter i nederste del av Labergbekken. Segmentenes habitatkvalitet er vist med farger. Se **tabell 19** for detaljer om hvert segment.

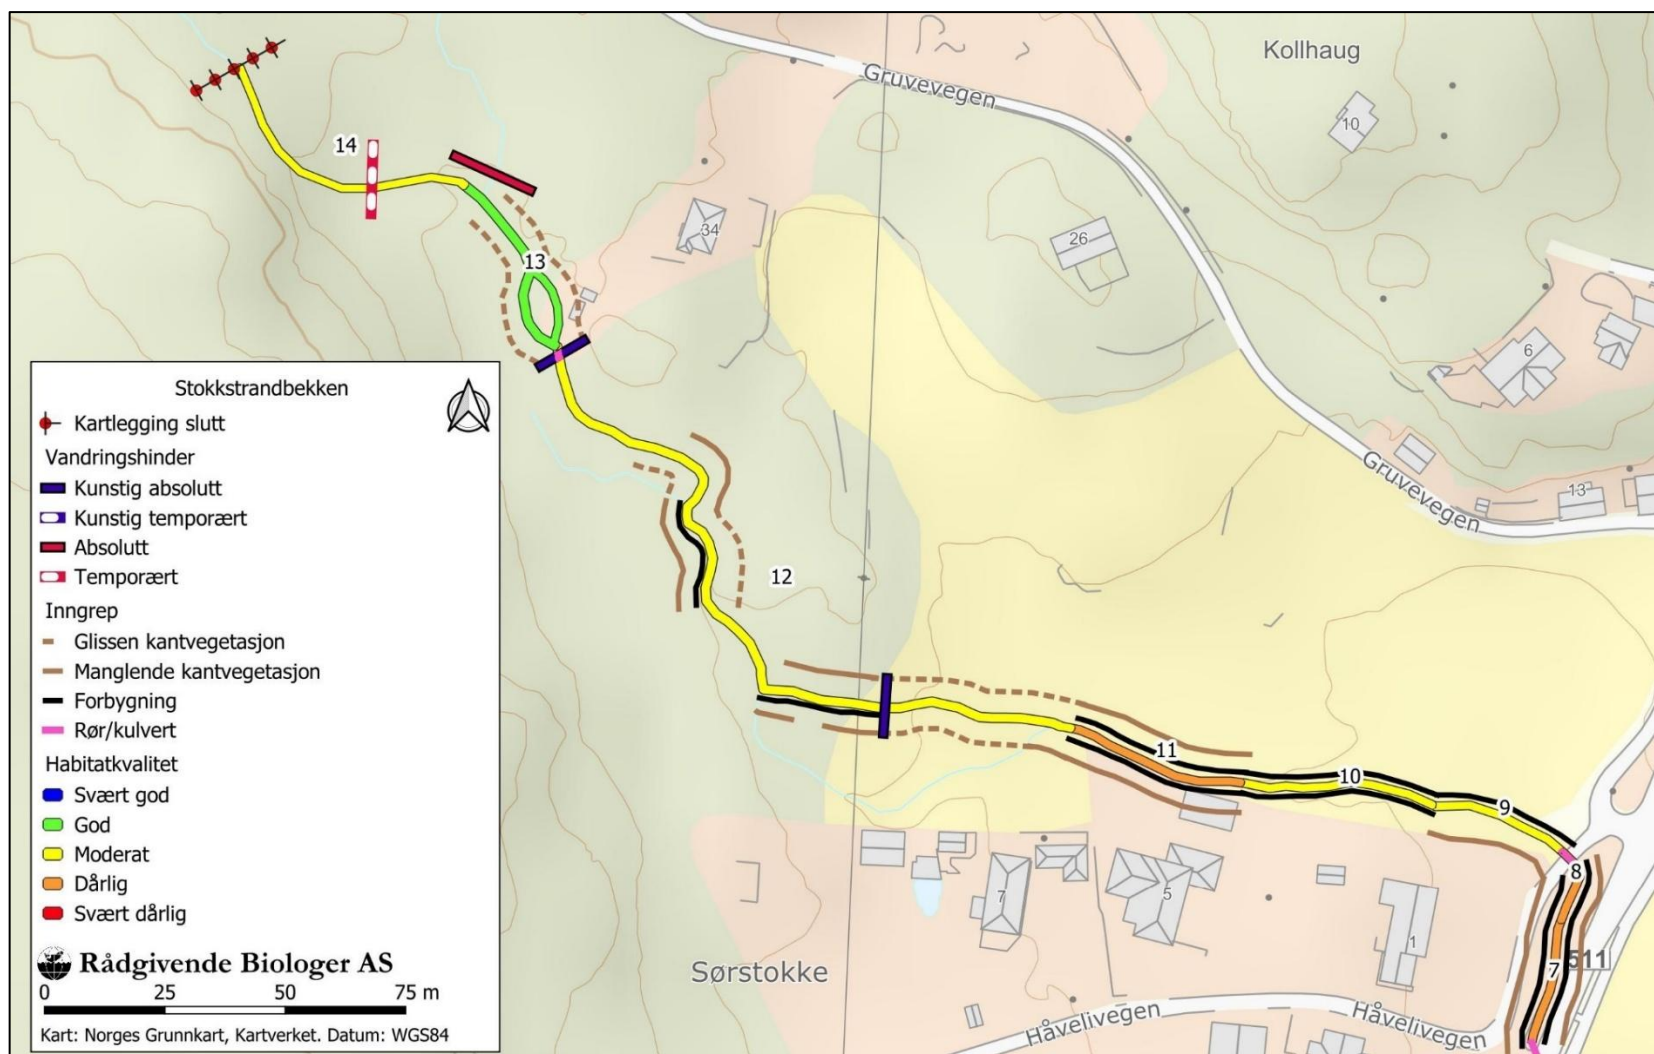
**Figur 42.** Oversikt over fysiske inngrep og nummererte segmenter i Stokkastrandbekken. Segmentenes habitatkvalitet er vist med farger. Se **tabell 24** for detaljer om hvert segment.

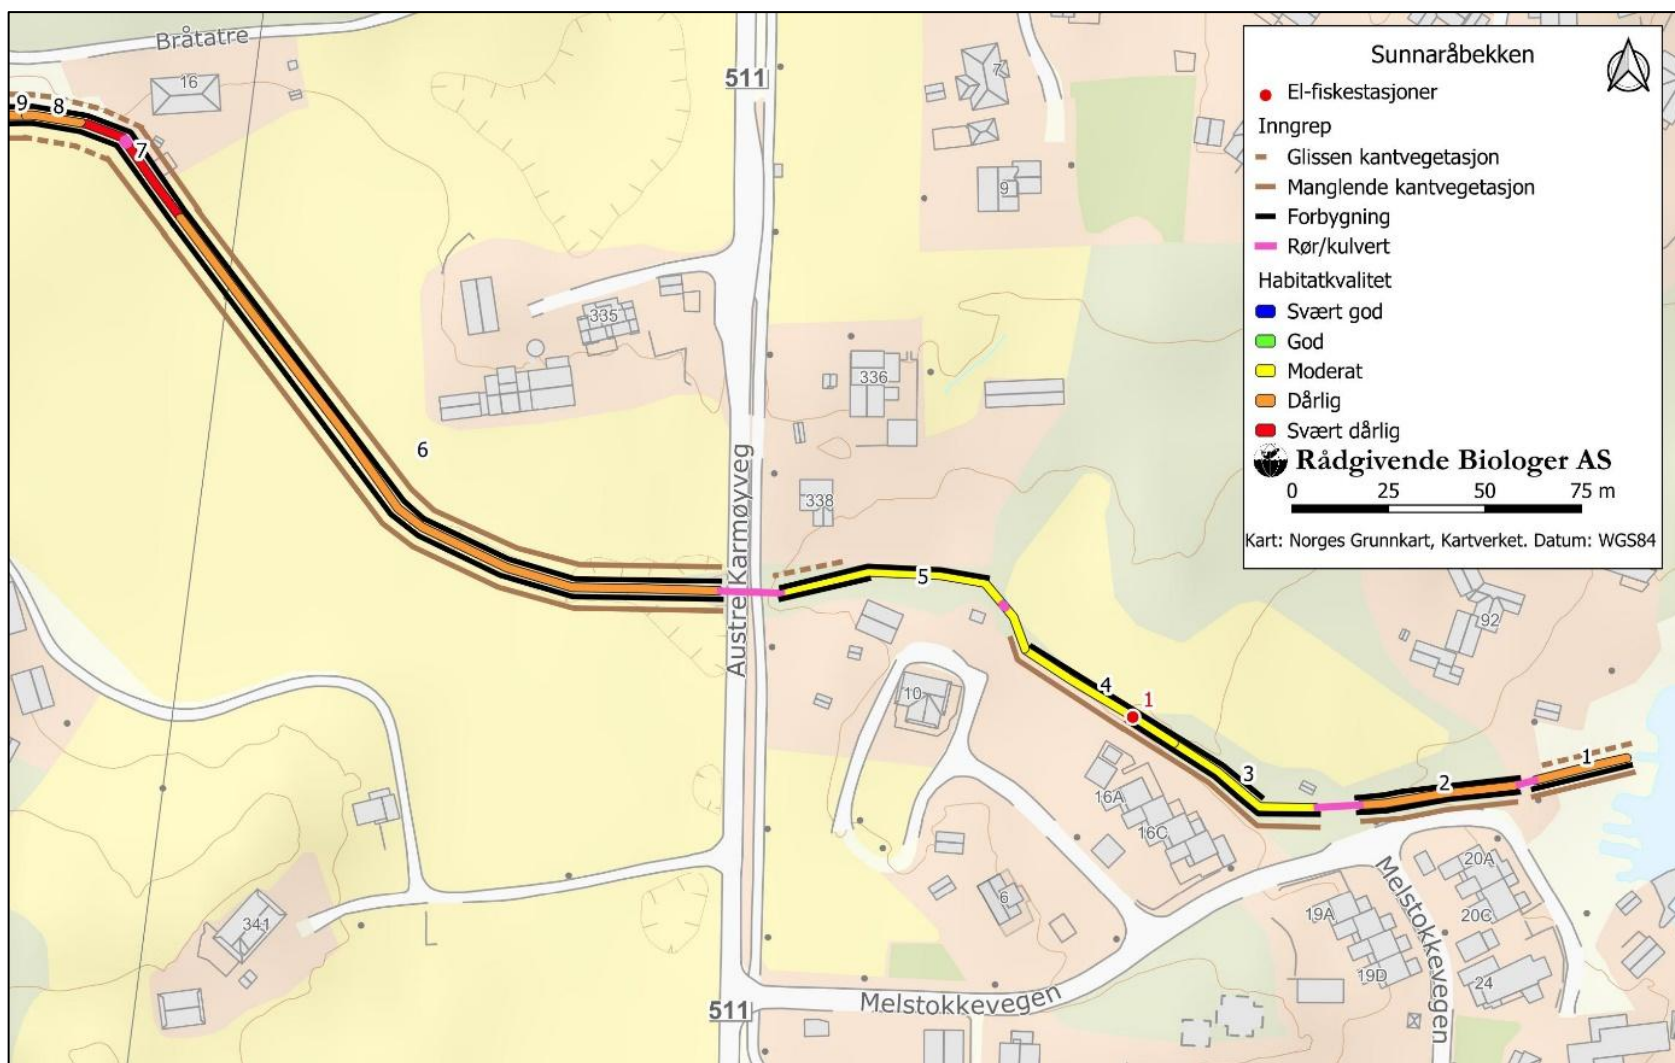
**Figur 48.** Oversikt over fysiske inngrep og nummererte segmenter i nederste halvdel av Sunnaråbekken. Segmentenes habitatkvalitet er vist med farger. Se tabell 29 for detaljer om hvert segment.

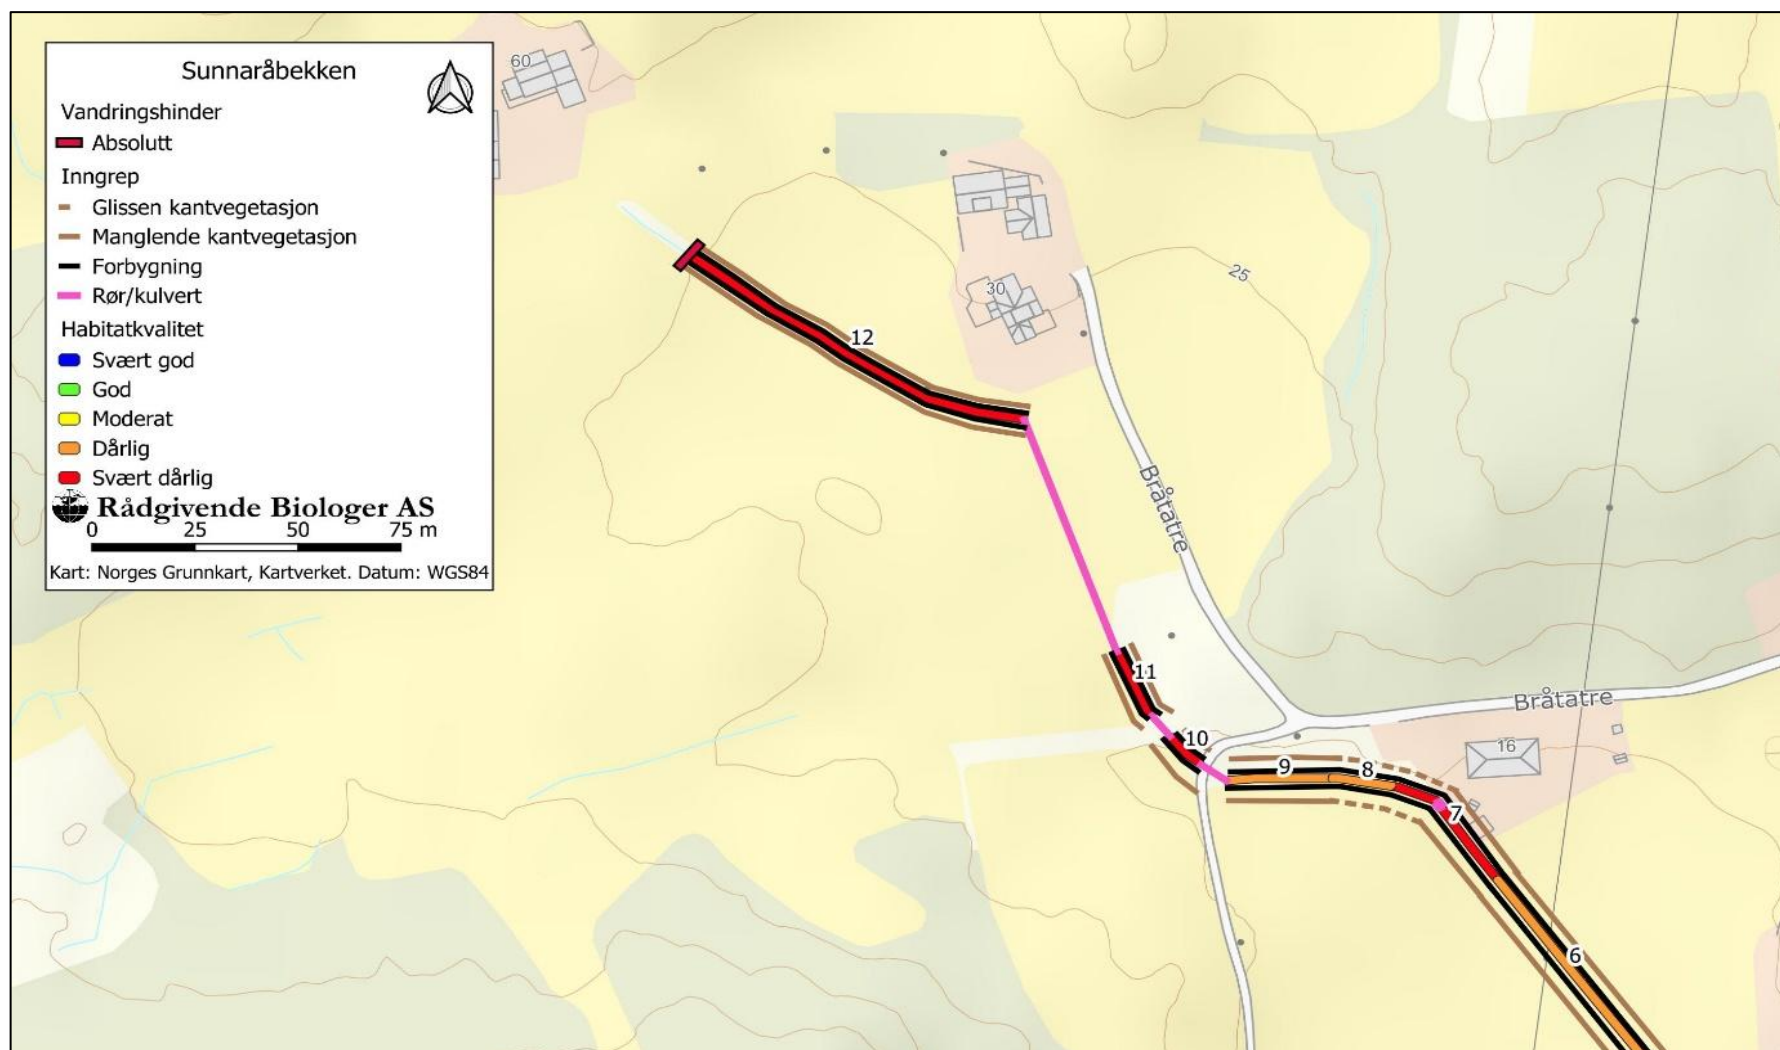
**Figur 49.** Oversikt over fysiske inngrep og nummererte segmenter i øverste halvdel av Sunnaråbekken opp til naturlig absolutt vandringshinder. Segmentenes habitatkvalitet er vist med farger. Se **tabell 29** for detaljer om hvert segment.
