# Habitatkartlegging og forslag til tiltak for laks og sjøørret i åtte vassdrag i Karmøy kommune 2024

Habitatkartlegging og forslag til tiltak for laks og sjørret i åtte vassdrag i Karmøy kommune 2024.

Karmøy kommune

4439

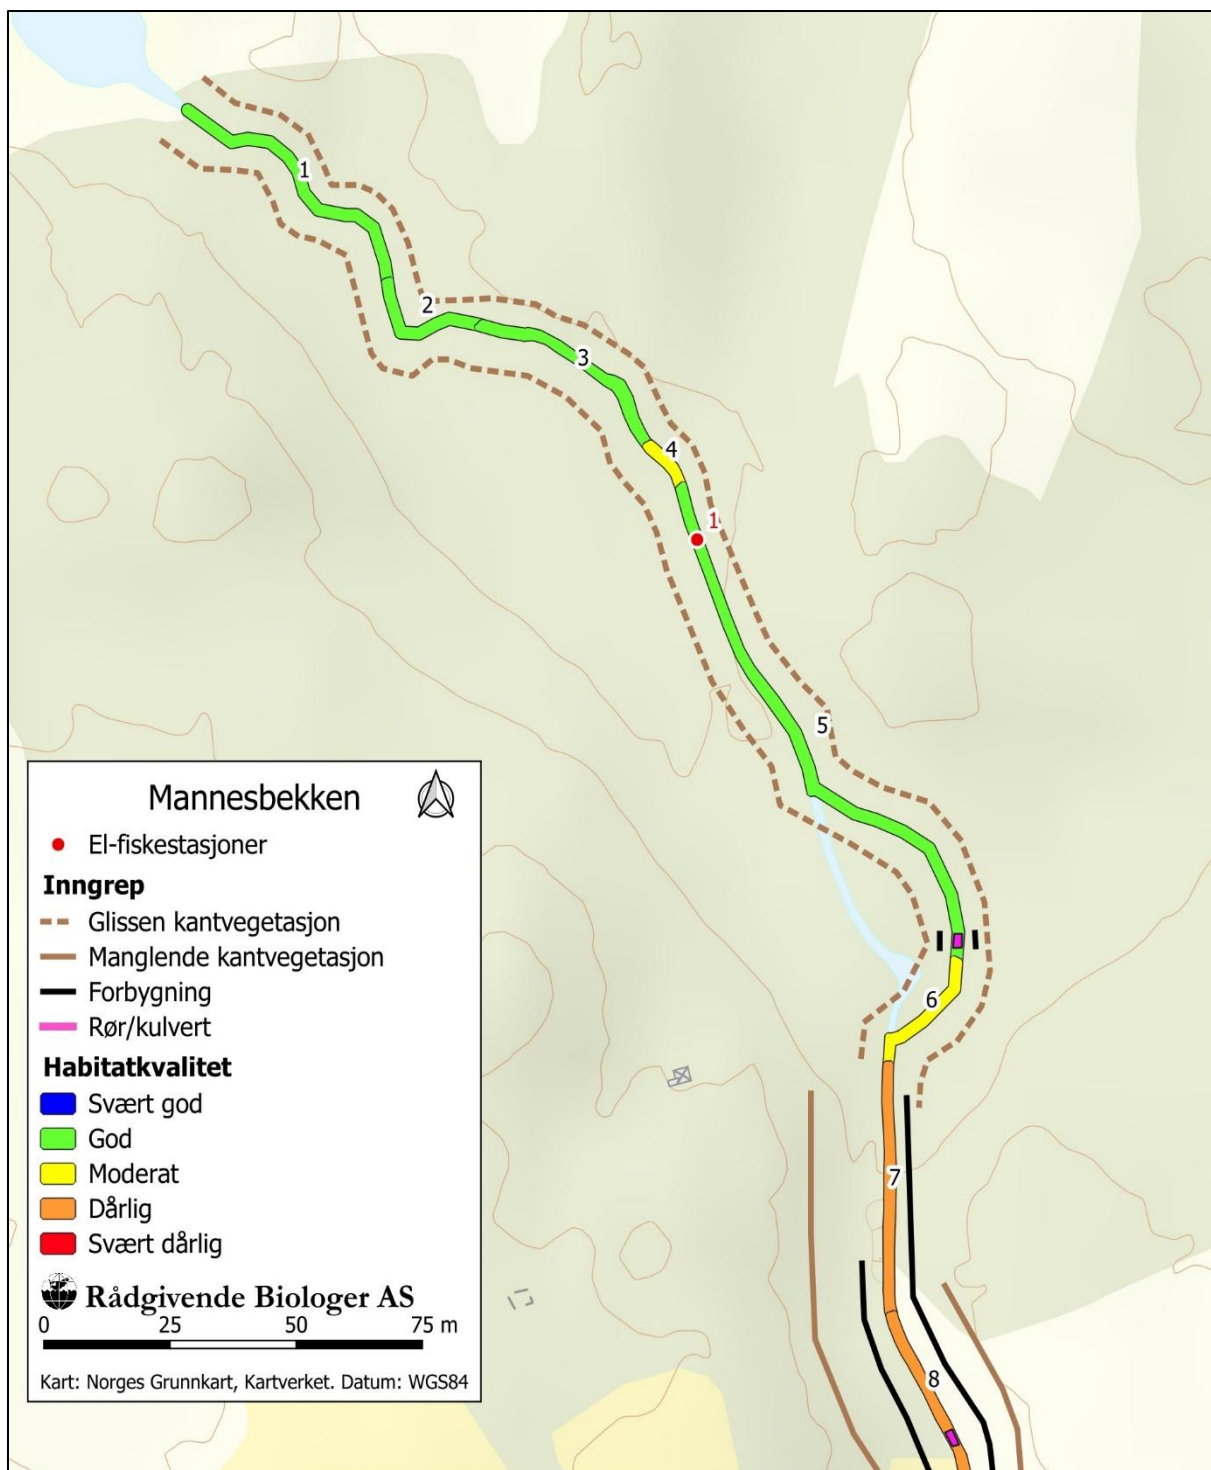
**Figur 55.** Oversikt over fysiske inngrep og nummererte segmenter i nedre del av Mannesbekken. Segmentenes habitatkvalitet er vist med farger. Se **tabell 34** for detaljer om hvert segment.

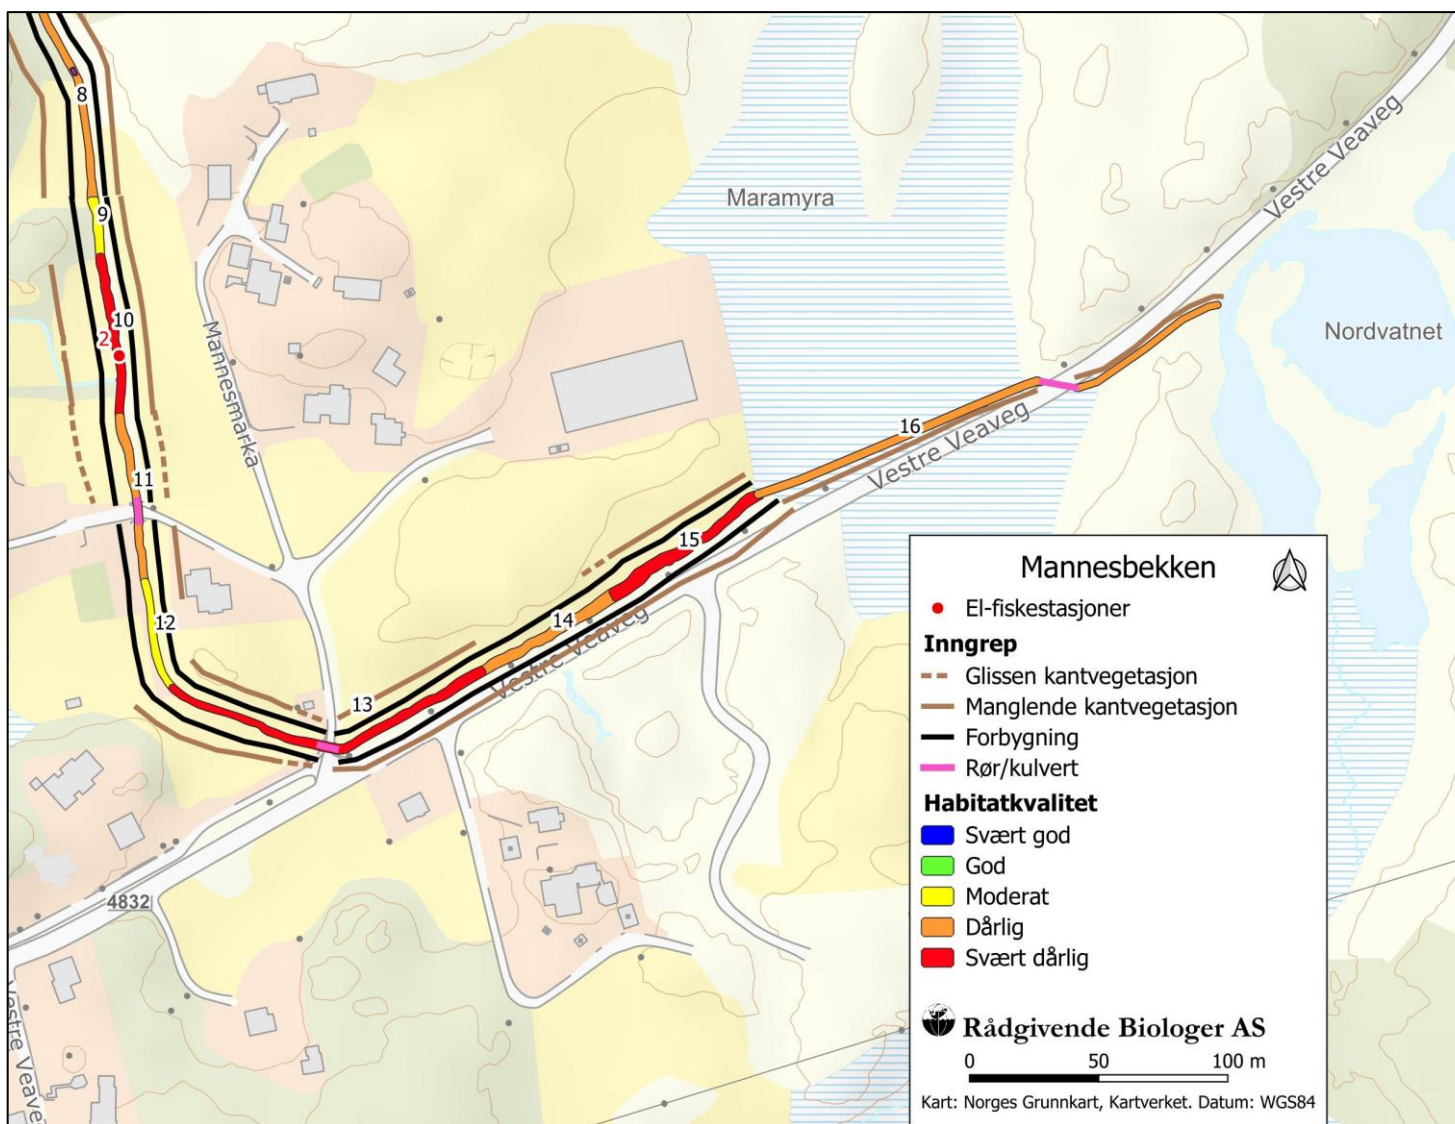
**Figur 56.** Oversikt over fysiske inngrep og nummererte segmenter i øvre del av Mannesbekken. Segmentenes habitatkvalitet er vist med farger. Se **tabell 34** for detaljer om hvert segment.

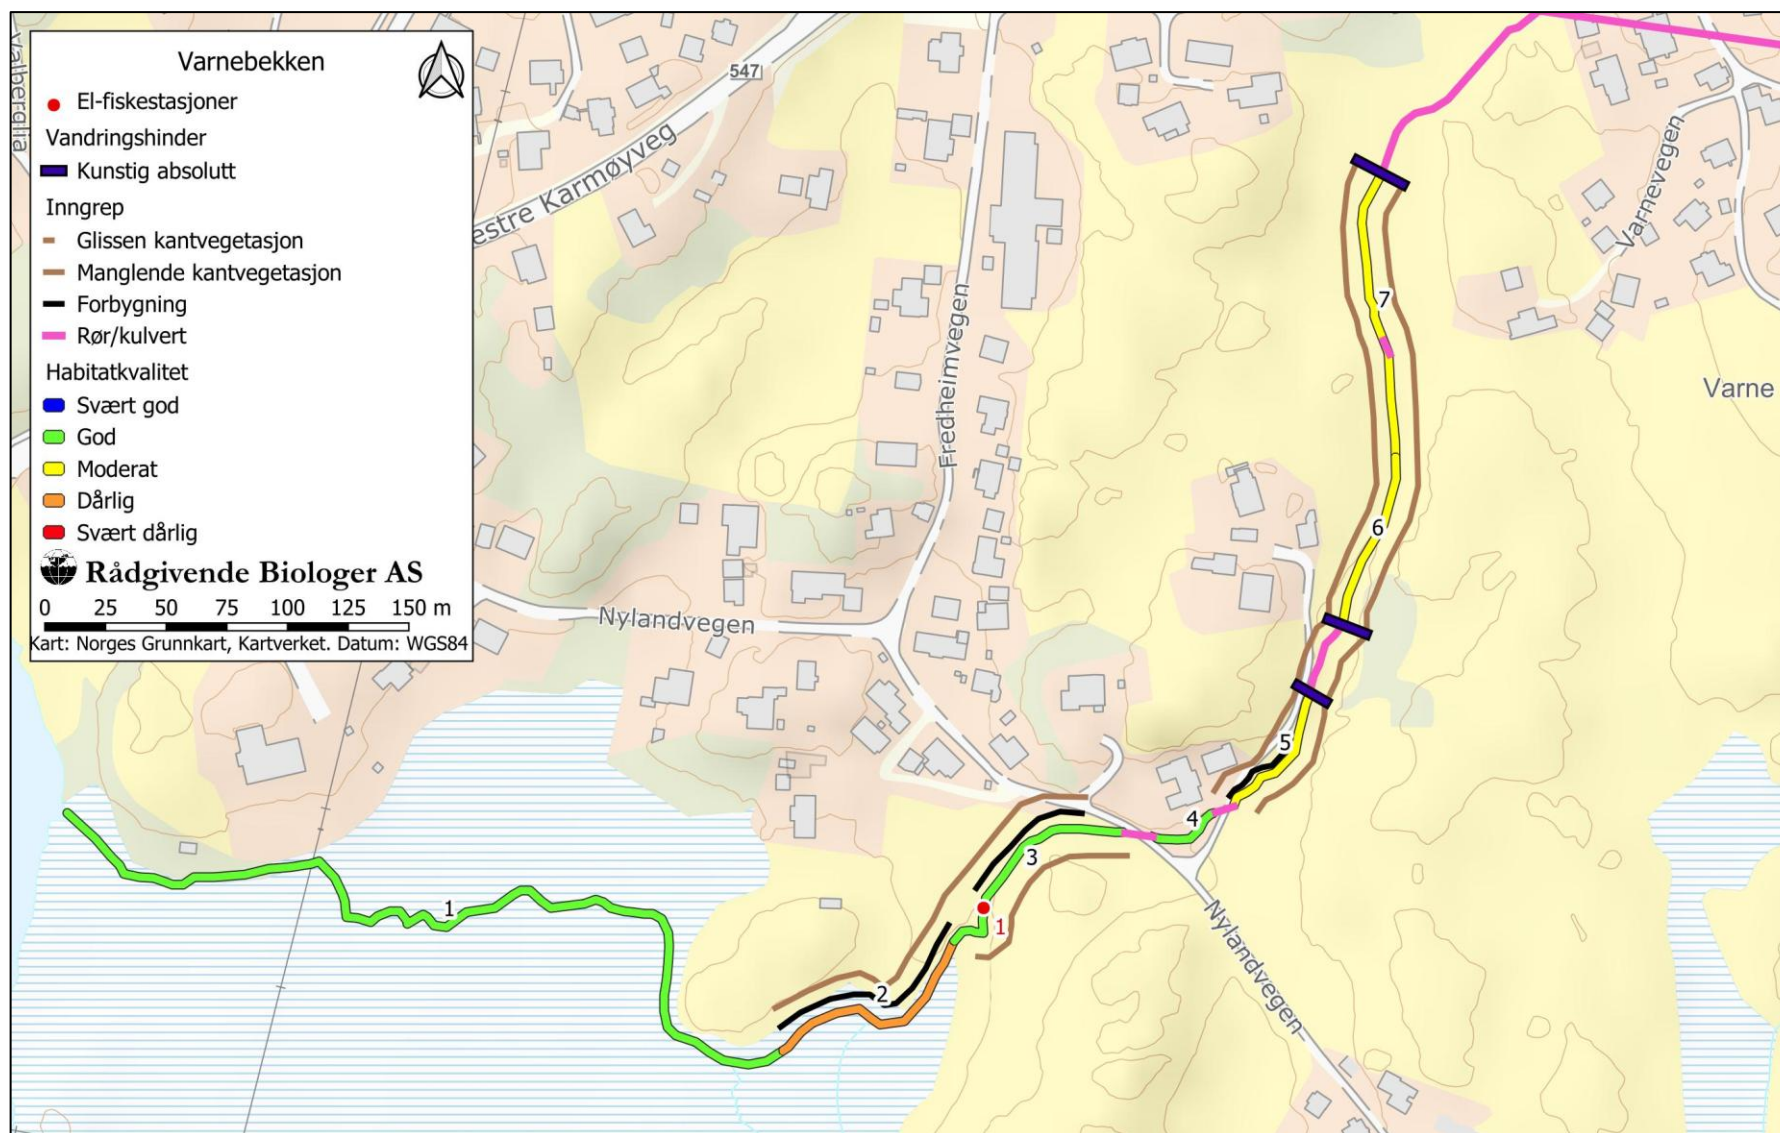
**Figur 63.** Oversikt over fysiske inngrep og nummererte segmenter i nederste halvdel av Varnebekken. Segmentenes habitatkvalitet er vist med farger. Se **tabell 39** for detaljer om hvert segment.

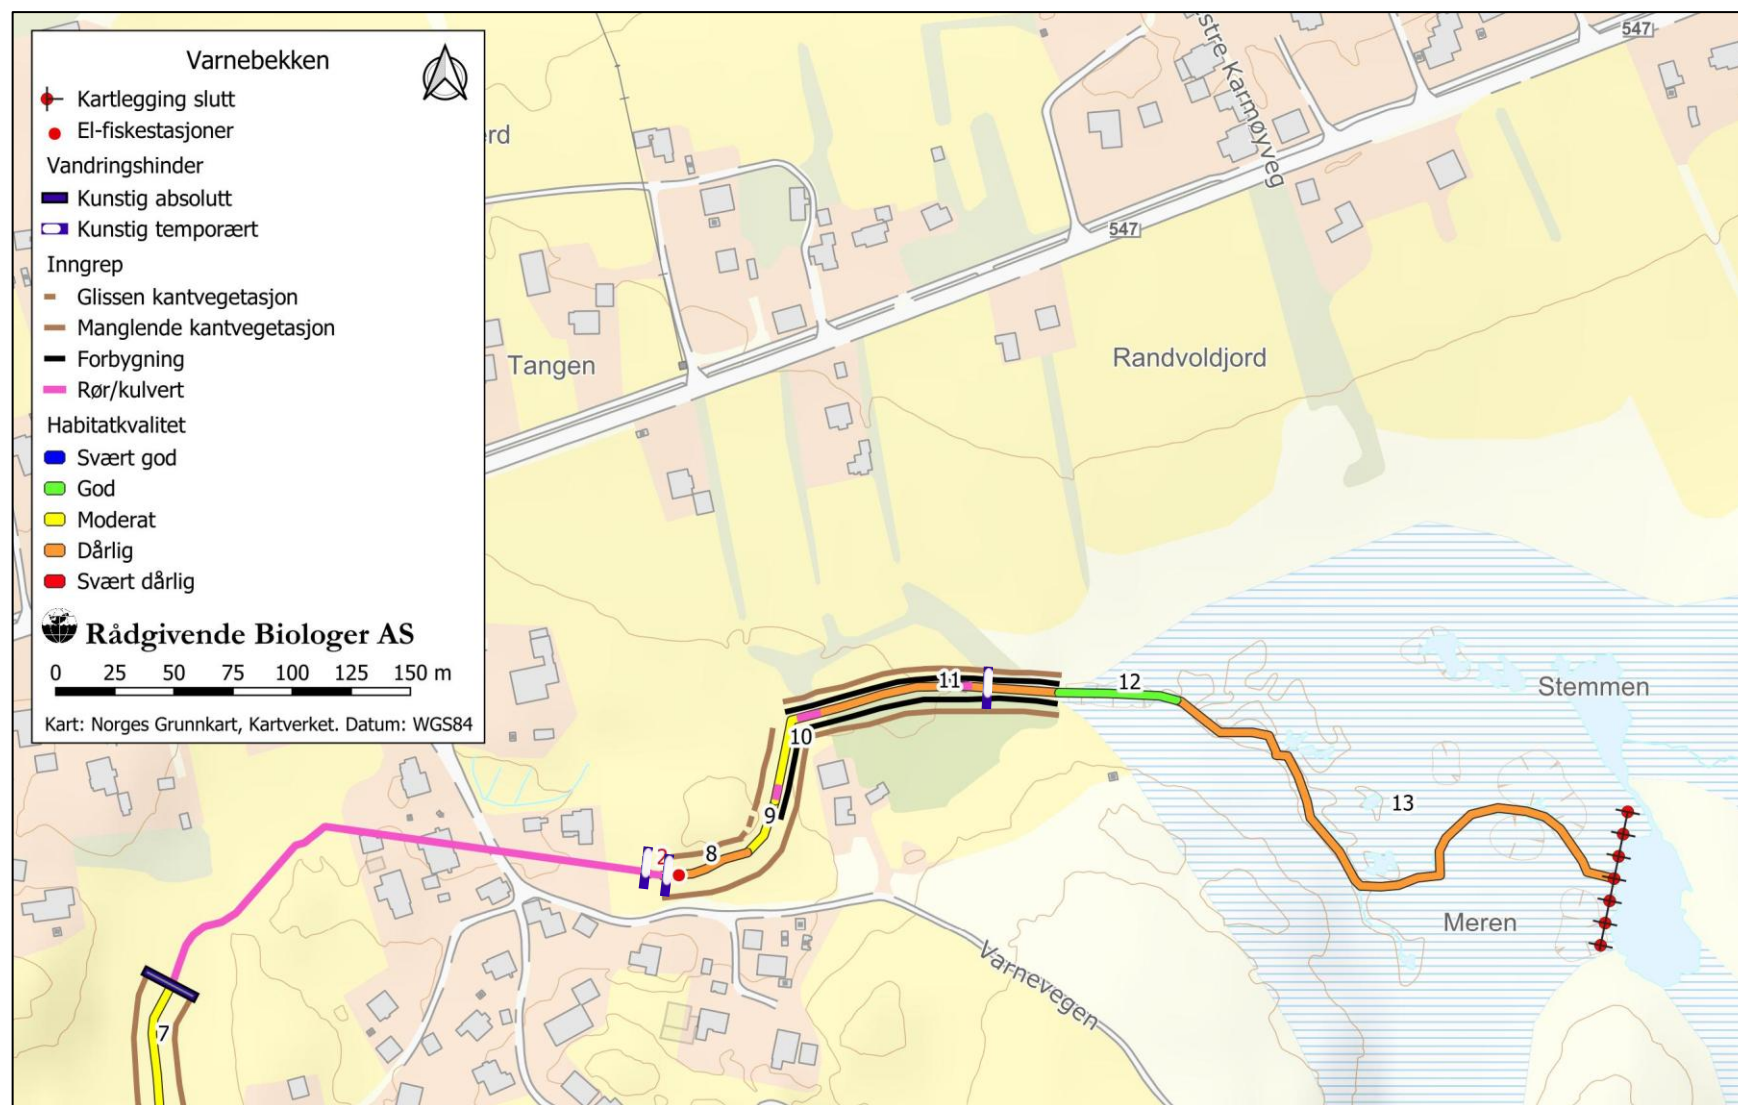
**Figur 64.** Oversikt over fysiske inngrep og nummererte segmenter i øverste halvdel av Varnebekken. Segmentenes habitatkvalitet er vist med farger. Se **tabell 39** for detaljer om hvert segment.

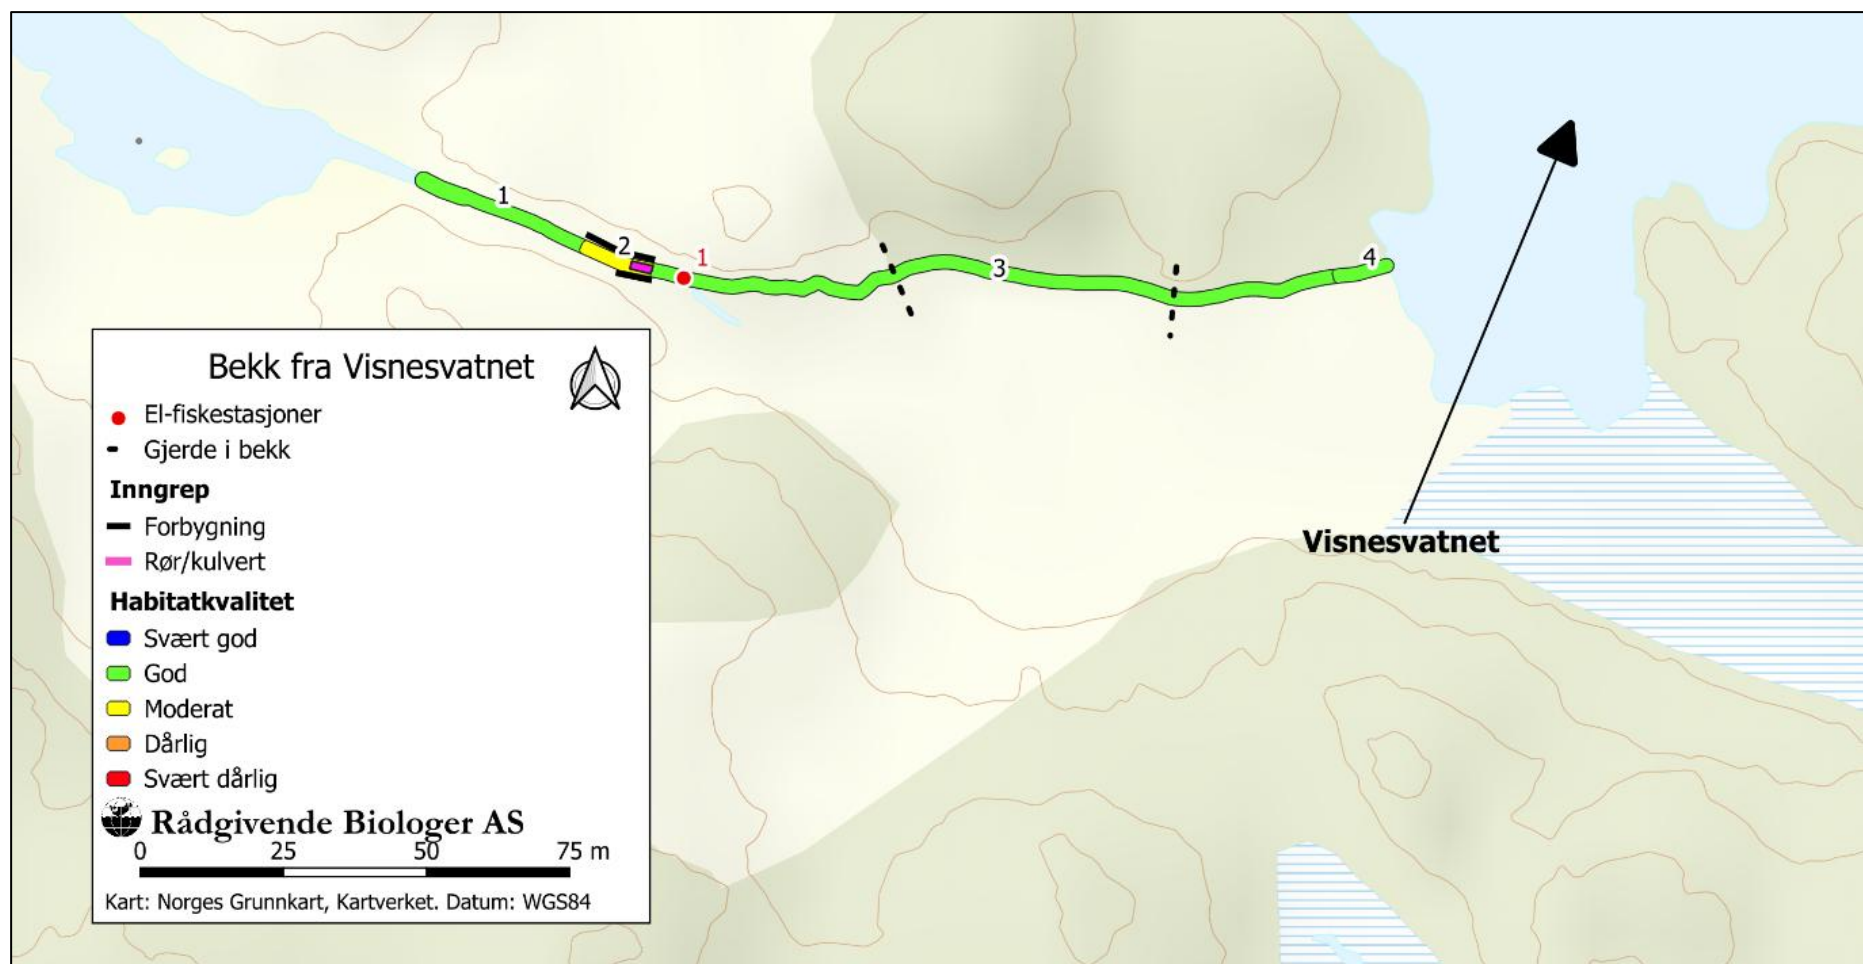
**Figur 69.** Oversikt over fysiske inngrep og nummererte segmenter i utløpsbekken fra Visnesvatnet. Segmentenes habitatkvalitet er vist med farger. Se **tabell 44** for detaljer om hvert segment.

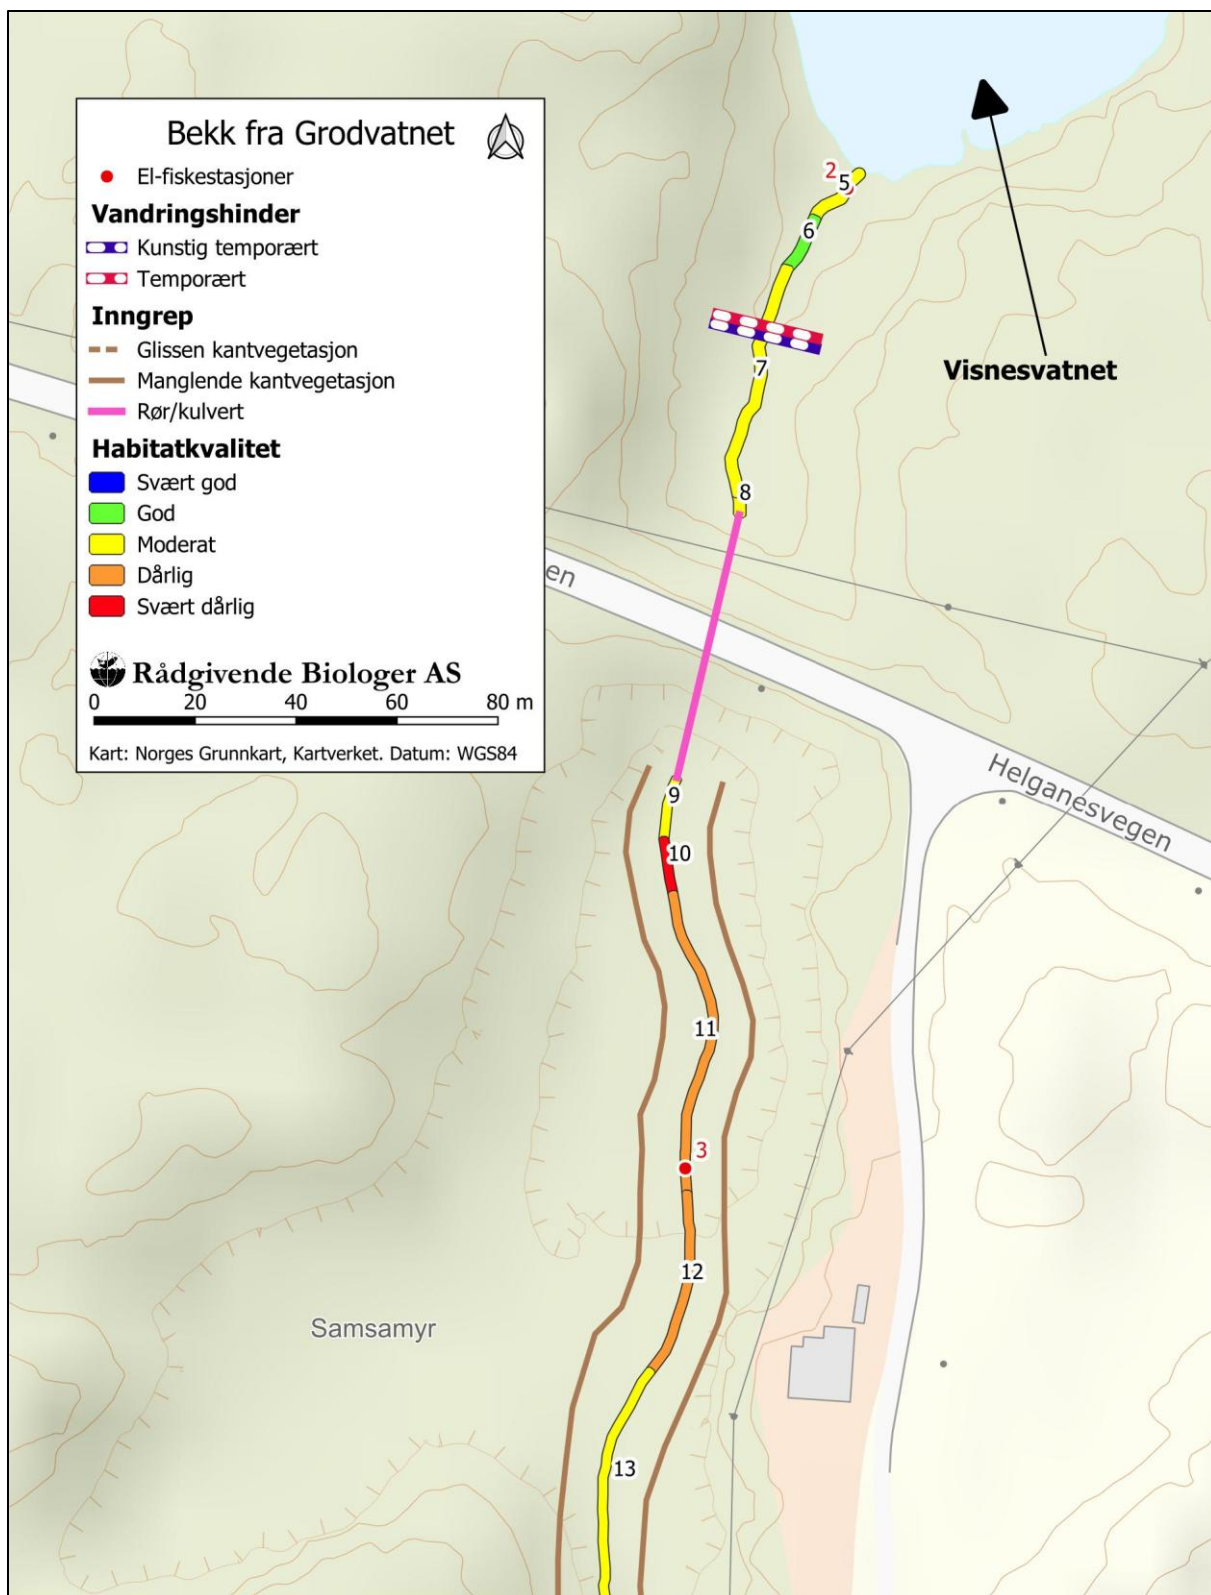
**Figur 70.** Oversikt over fysiske inngrep og nummererte segmenter i nederste del av utløpsbekken fra Grodvatnet. Segmentenes habitatkvalitet er vist med farger. Se **tabell 44** for detaljer om hvert segment.

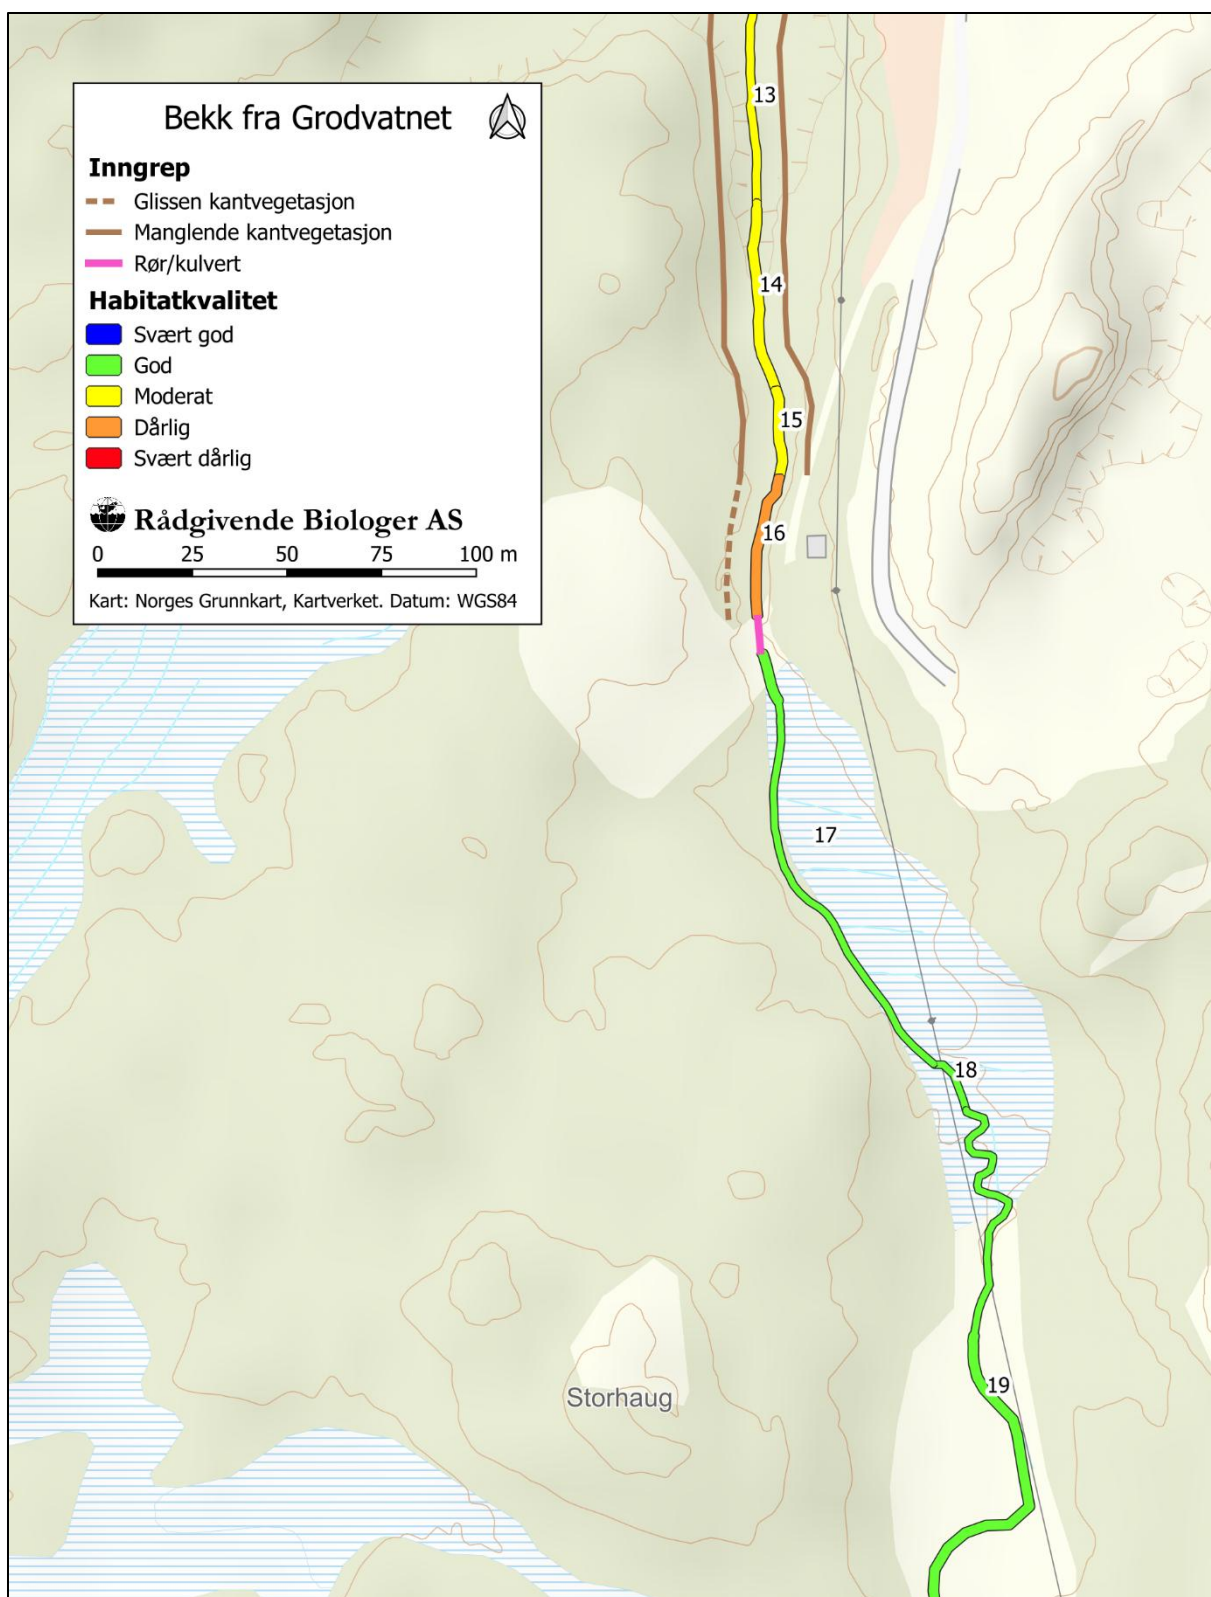
**Figur 71.** Oversikt over fysiske inngrep og nummererte segmenter i midterste del av utløpsbekken fra Grodvatnet. Segmentenes habitatkvalitet er vist med farger. Se **tabell 44** for detaljer om hvert segment.

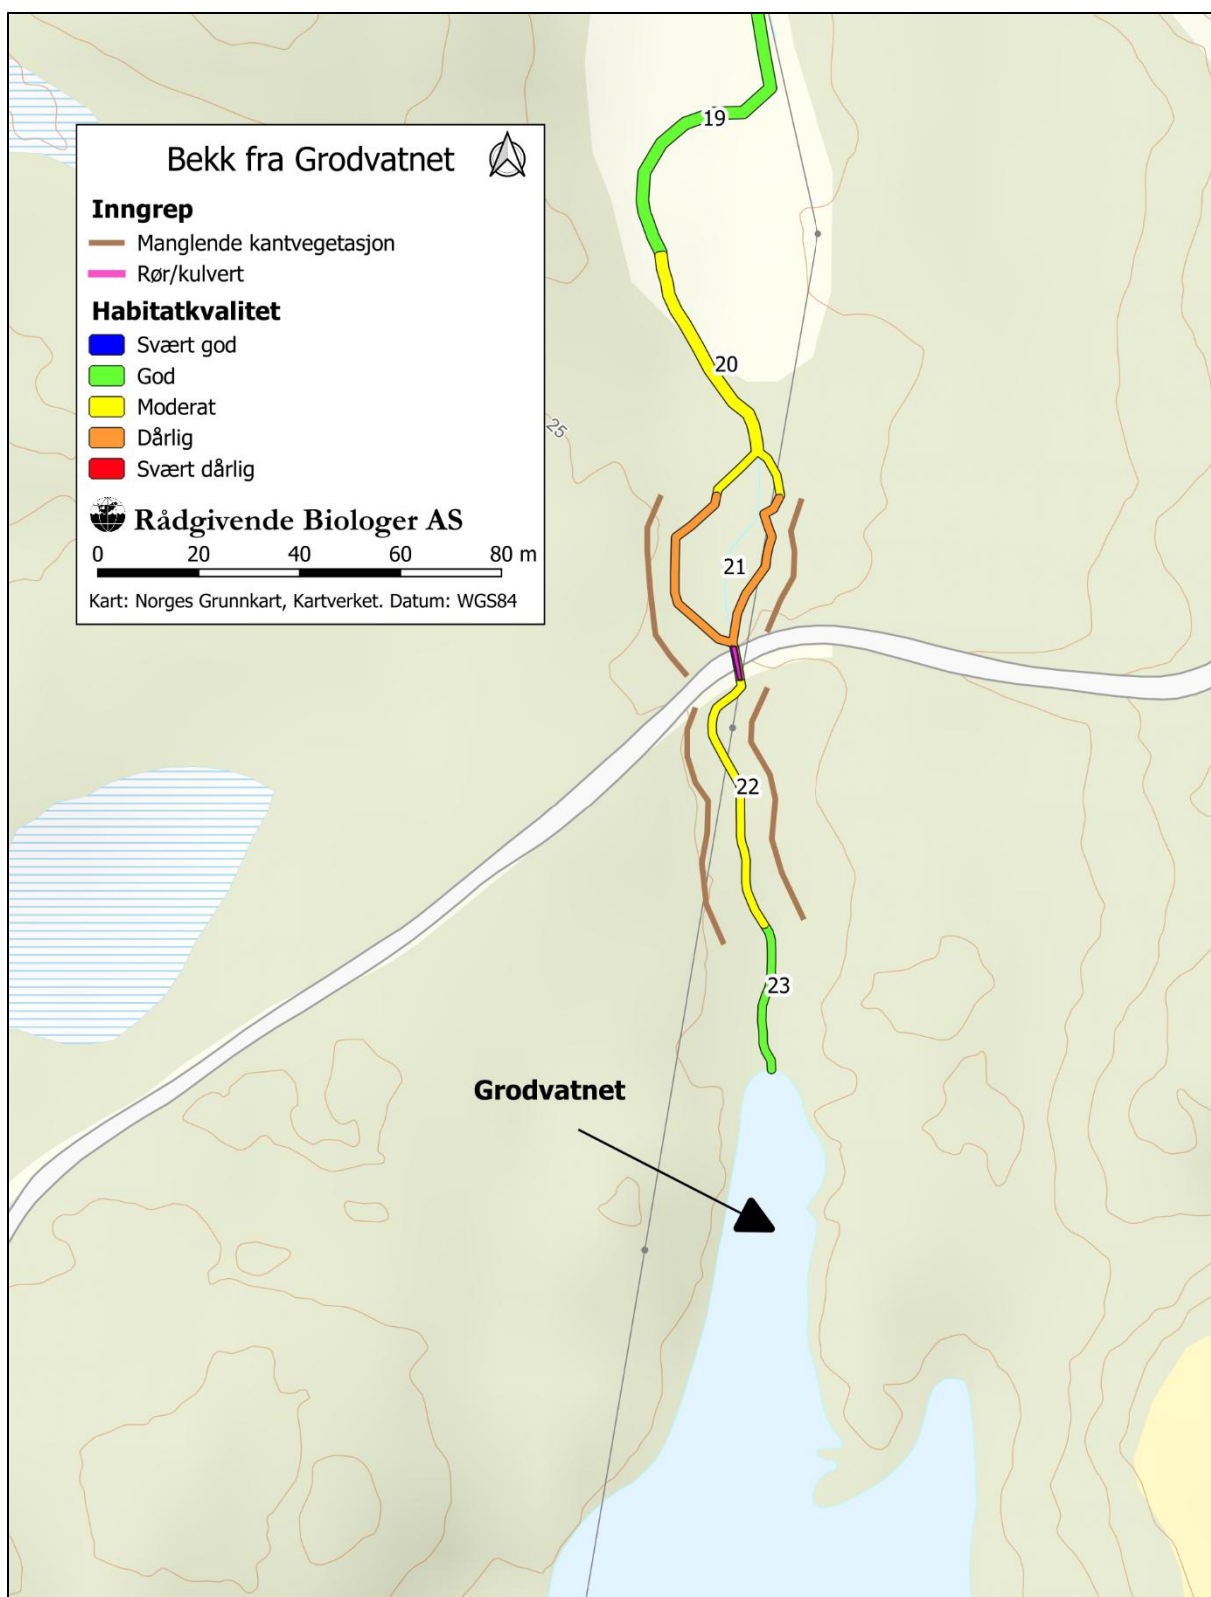
**Figur 72.** Oversikt over fysiske inngrep og nummererte segmenter i øverste del av utløpsbekken fra Grodvatnet. Segmentenes habitatkvalitet er vist med farger. Se **tabell 44** for detaljer om hvert segment.

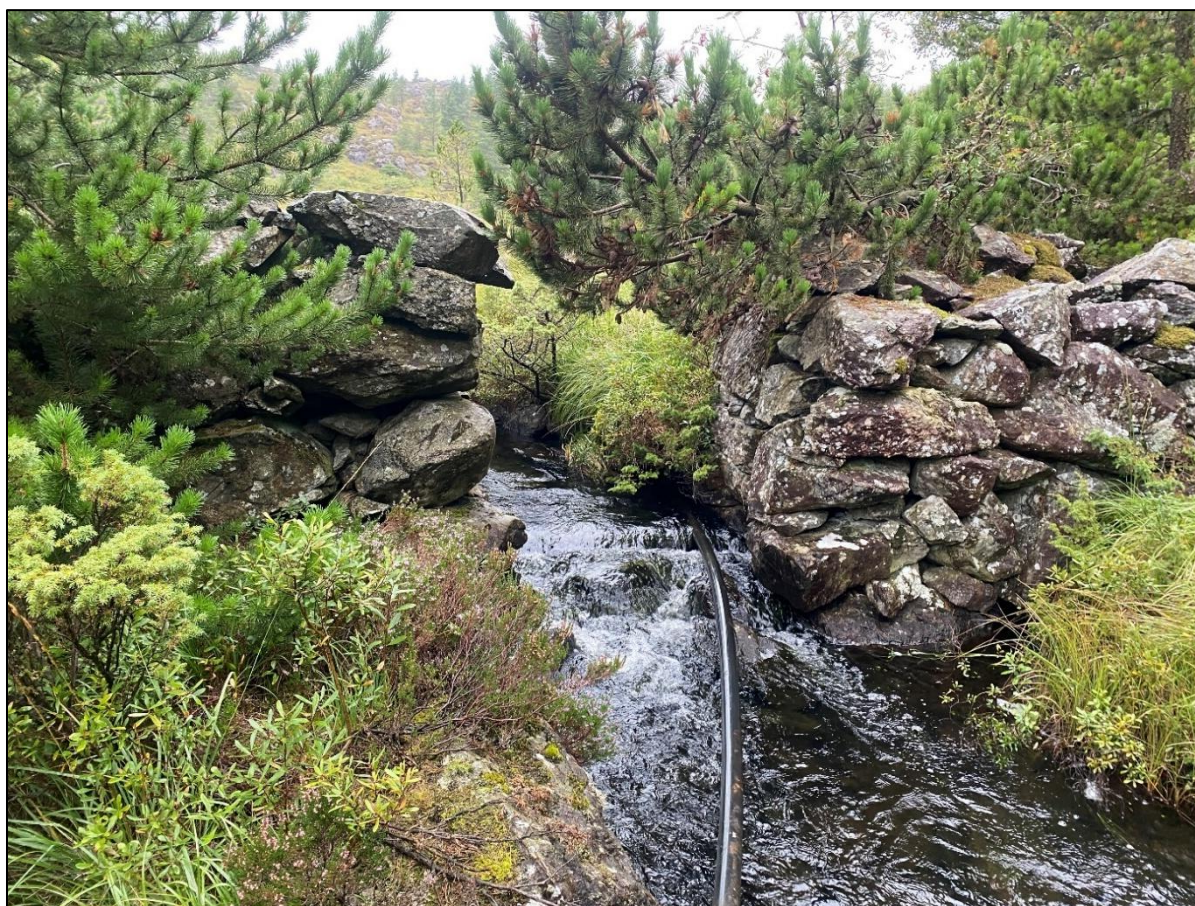
Dersom man evaluerer morfologisk status i bekken basert på hele bekkeløpet, også ovenfor absolutt vandringshinder opp til Kigjvatnet, er morfologisk status fremdeles moderat (**tabell 47**). Det er færre inngrep i bekken ovenfor absolutt vandringshinder, samt et mer naturlig preg på bekkeløpet, dette bidrar til at bankene og kantvegetasjon får høyere morfologisk status når denne strekningen blir inkludert i vurderingen. Det kan nevnes at det går en vannslange i bekkeløpet fra Kigjvatnet og nedover til det absolutte vandringshinderet lenger nede i bekken. Slangen er ikke til hinder for fisk i bekken (**figur 75**).

**Figur 75.** Rør i bekkeløp fra Kigjvatnet til absolutt vandringshinder. Bildet er tatt i utløpet av Stemmen. Som en ser, er det også en meter bred forbygning på hver side av bekken.

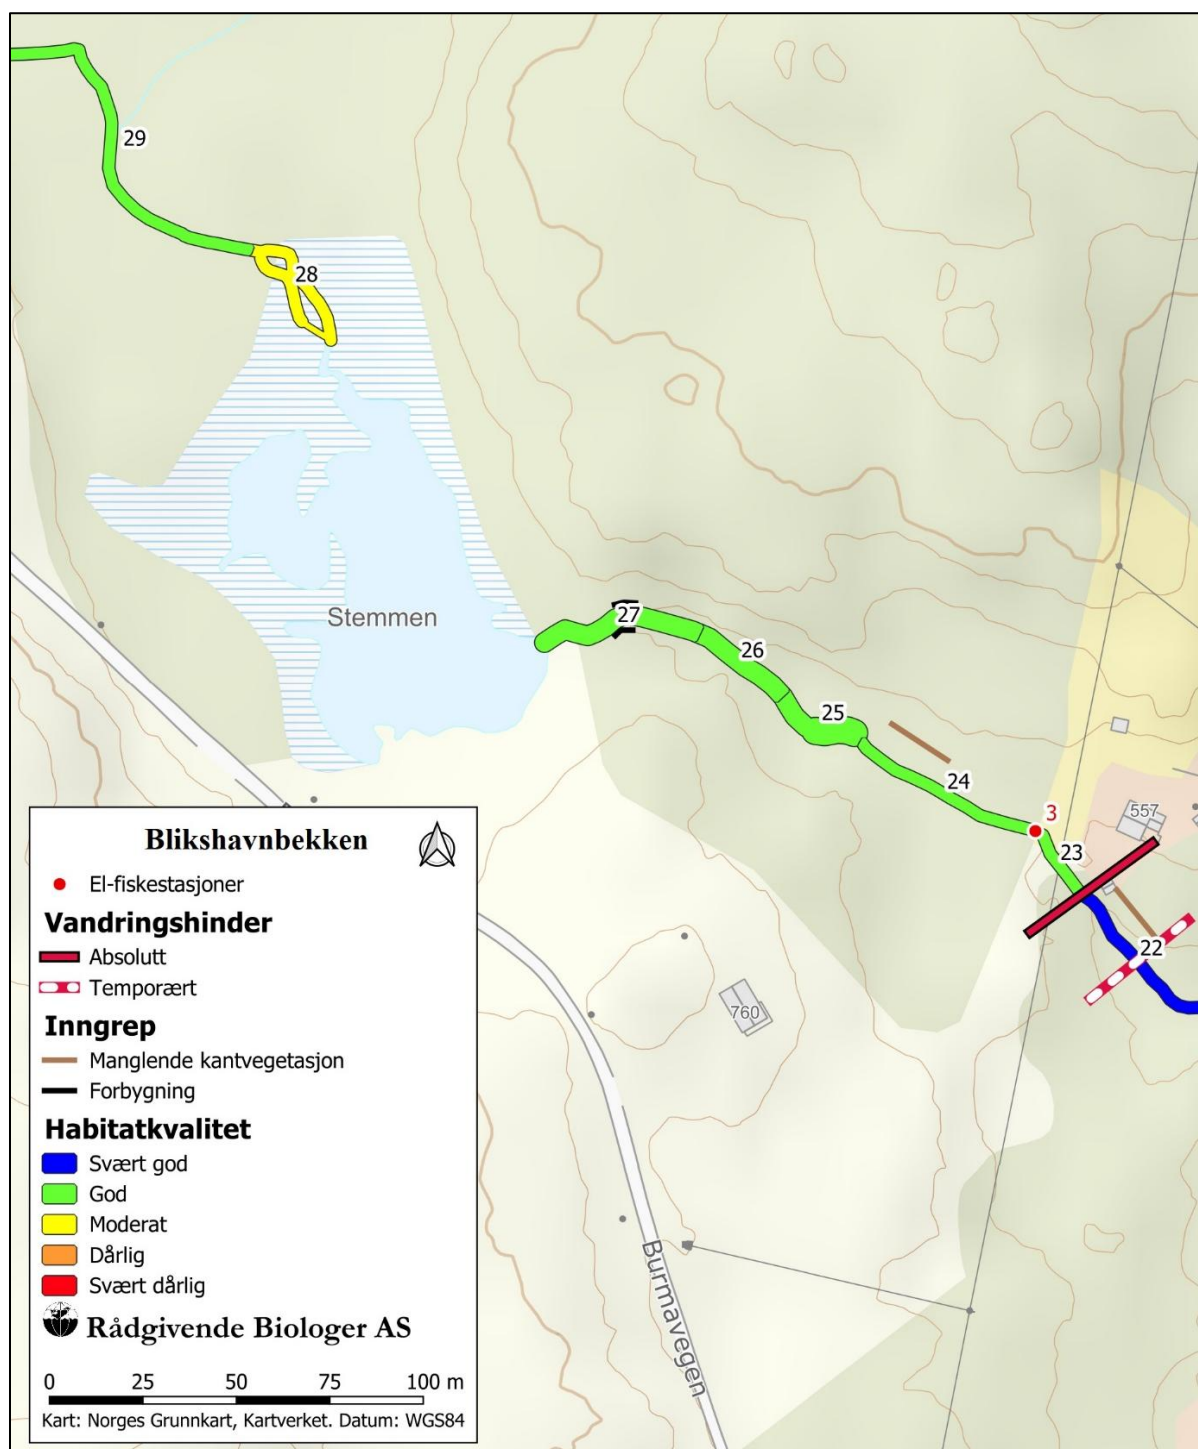
Ovenfor absolutt vandringshinder er habitatkvaliteten vurdert som god i alle segment foruten segment 28 og 30 som har moderat habitatkvalitet (**tabell 48, figur 76, figur 77**). Det er relativt jevnt fordelt mellom renne- og strykparti ovenfor vandringshinderet og morfologien er svært god i alle segment utenom segment 30. Segment 30 er det eneste segmentet ovenfor absolutt vandringshinder som er dominert av gyttegrus, ellers er det generelt få gytteplasser (**figur 11**).

**Figur 76.** Oversikt over fysiske inngrep og nummererte segmenter i øverste del av Blikshavnbecken, mellom absolutt vandringshinder og Stemmen. Segmentenes habitatkvalitet er vist med farger. Se tabell 48 for detaljer om hvert segment.

Ettersom habitatkvaliteten generelt er god og bekken ser ut til å være i naturlig tilstand anbefales det ikke noen tiltak ovenfor absolutt vandringshinder.

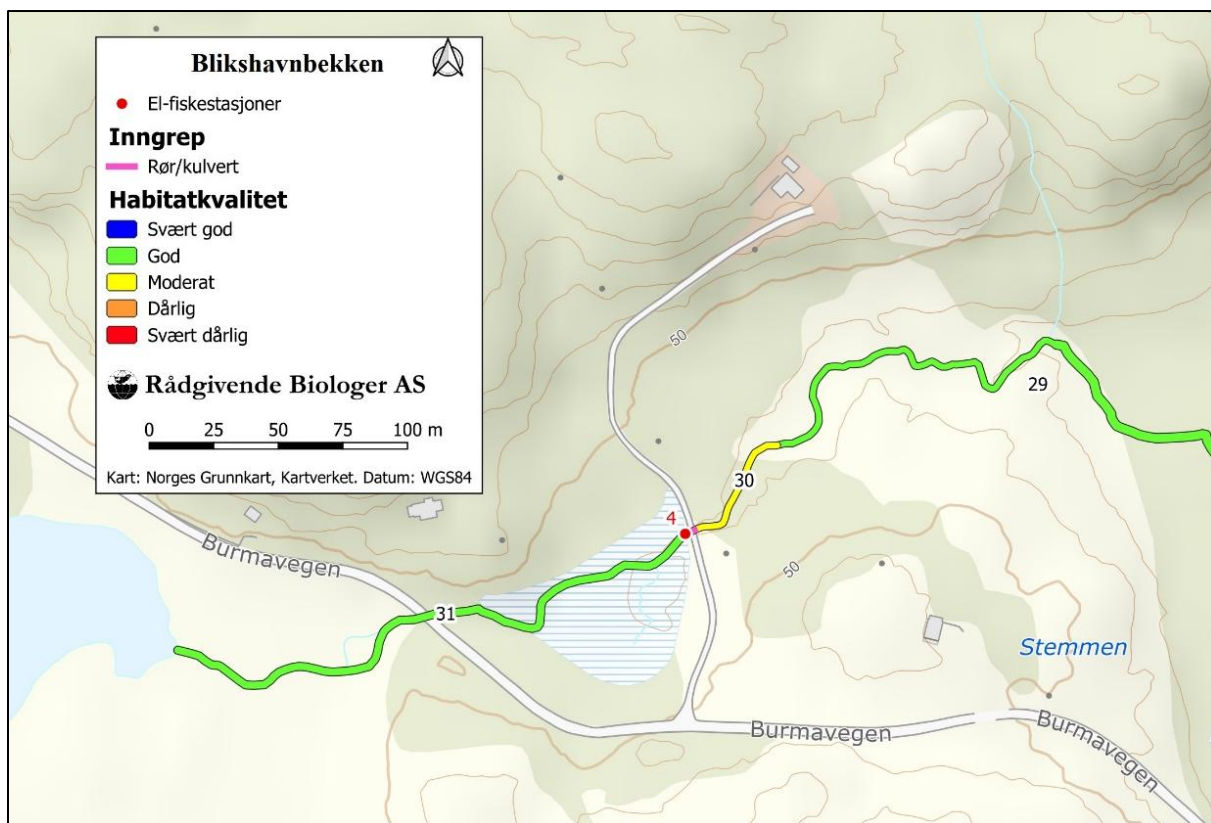
**Figur 77.** Oversikt over fysiske inngrep og nummererte segmenter i øverste del av Blikshavnbecken, ovenfor Stemmen. Segmentenes habitatkvalitet er vist med farger. Se **tabell 48** for detaljer om hvert segment.
