## **B. 235. Skudeneshavn.**

**Farge- og bygningsarkeologisk undersøkelser av  
eksteriøret på seks bygninger og interiøret i kramboden  
i «Mælandsgården»**

**Rapport nr: 23/2018**

15.11.2018

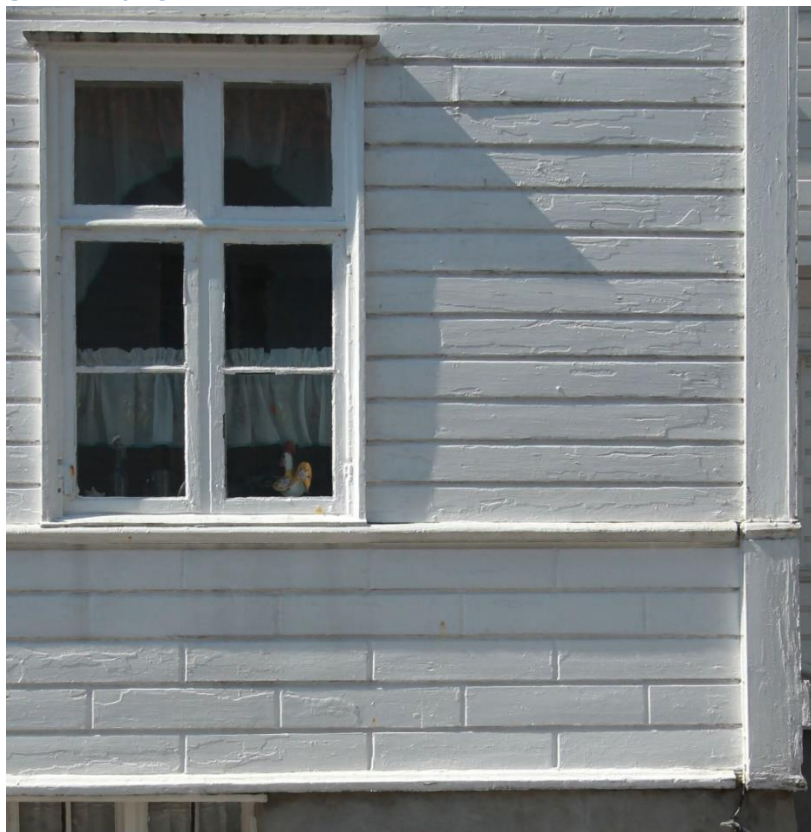
**Figur 12.** Skudeneshavn. Søragedå 13. Opprinnelig panel. På nedre del av bygningen er panelet utformet som en brystning, med sokkellist og brystningslist. I tillegg er panelet i brystningsdelen høvlet slik at det illuderer glatthugget kvaderstein i store lengder som ligger i forbant. Denne måten å illudere steinarkitektur var ikke vanlig, men har blitt benyttet over nesten hele Norge i 1800- årene. På fototidspunktet faller lyset tangentialt på veggflatene. Dette gjør at det er mulig å se delene av overflatene hvor det er bevart flere malinglag, og hvor mange malinglag er fjernet på grunn av skraping. I de områdene hvor flere malinglag er bevart, er det dessverre også mange malinglag som mangler. Foto: J. Brønne. Mai-juni 2018.

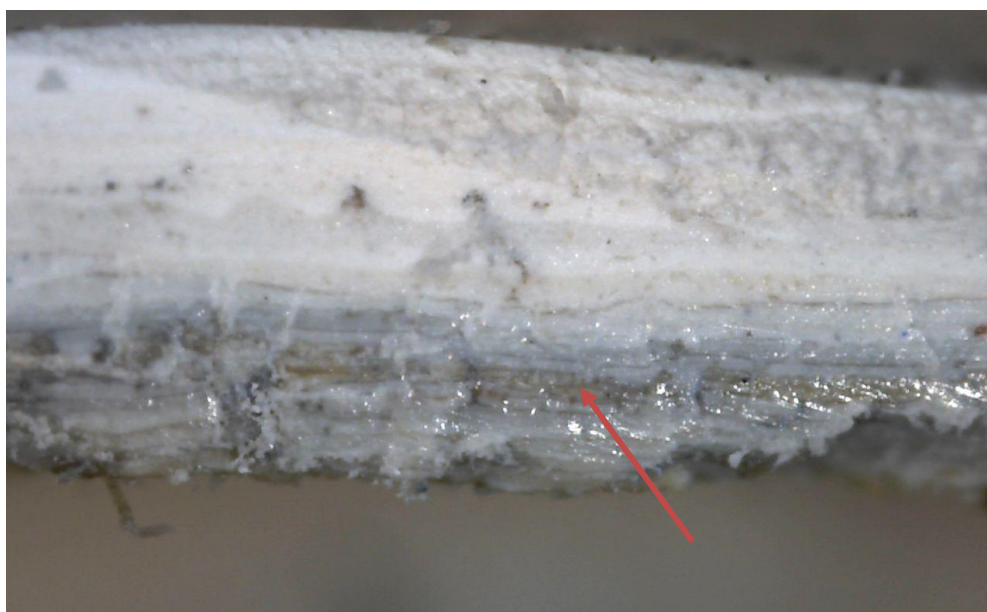
Søragedå 13. Panel over brystning. 175X

**Figur 13.** Skudeneshavn. Søragedå 13. Fargesnitt av malinglagene på panelet. Alle malinglag er ikke med på snittet, men de eldste og yngste lagene er med på snittet. De yngste lagene er svært omrotet, og ser på bildet ut som en grøt. Bortsett fra et malinglag, som er sandsteinsfarget, (Rød pil) er alle malinglag hvite. Foto: J. Brønne. November 2018.

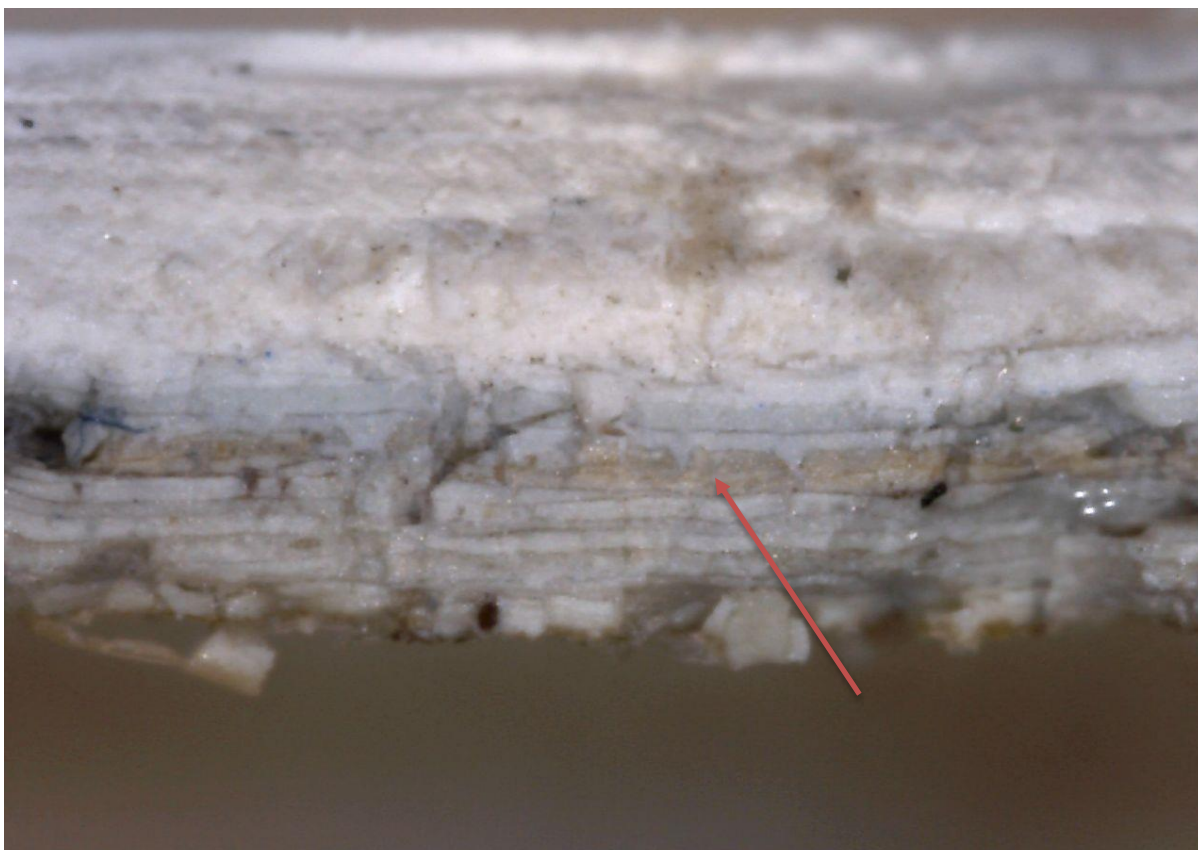
Søragadå 13. Panel over brystning. 205X

**Figur 14.** Skudeneshavn. Søragadå 13. Fargesnitt av malinglagene på panelet. Alle malinglag er ikke med på snittet, men de eldste og yngste lagene er med på snittet. De yngste lagene er svært omrotet, og ser på bildet ut som en grøt. Bortsett fra et malinglag med de tilhørende grunningslagene, som er sandsteinsfarget, (Rød pil) er alle malinglag hvite. Foto: J. Brønne. November 2018.

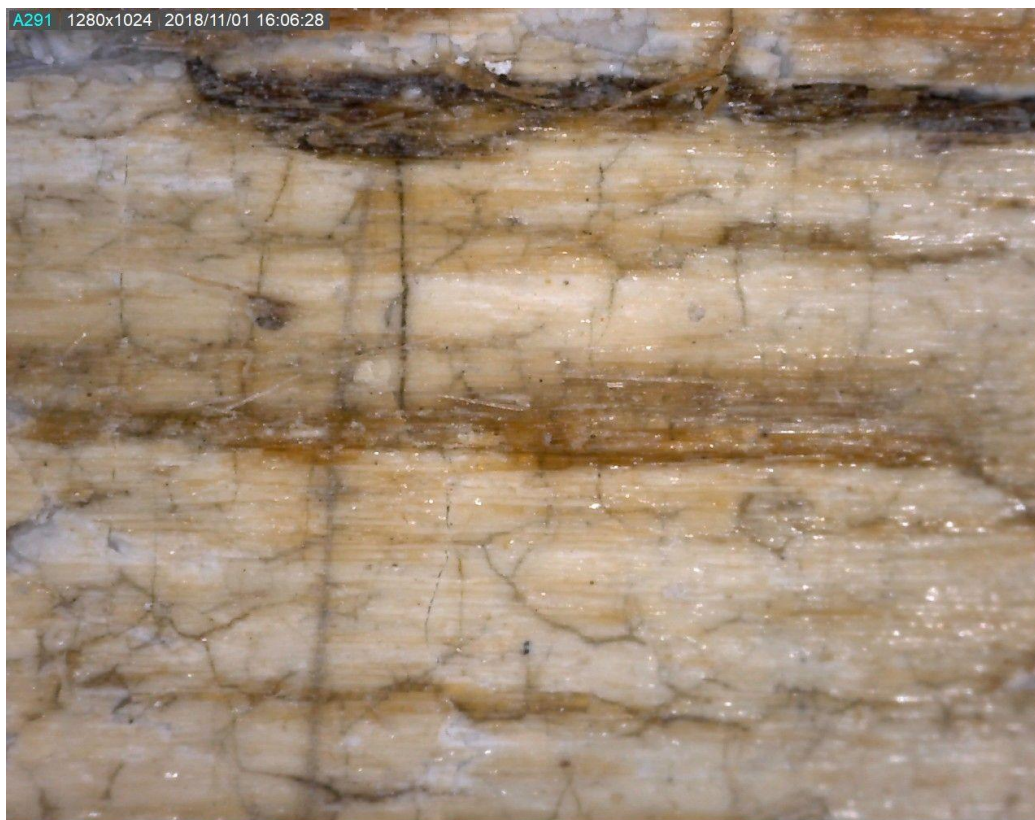
Søragadå 13. Panel over brystning. 75X

**Figur 15.** Skudeneshavn. Søragadå 13. Panelet. Malinglagene fotografert fra undersiden. De mørke partiene er trefibere fra panelet. Bildet viser at eldste malinglag var hvit. Foto: J. Brønne. November 2018.

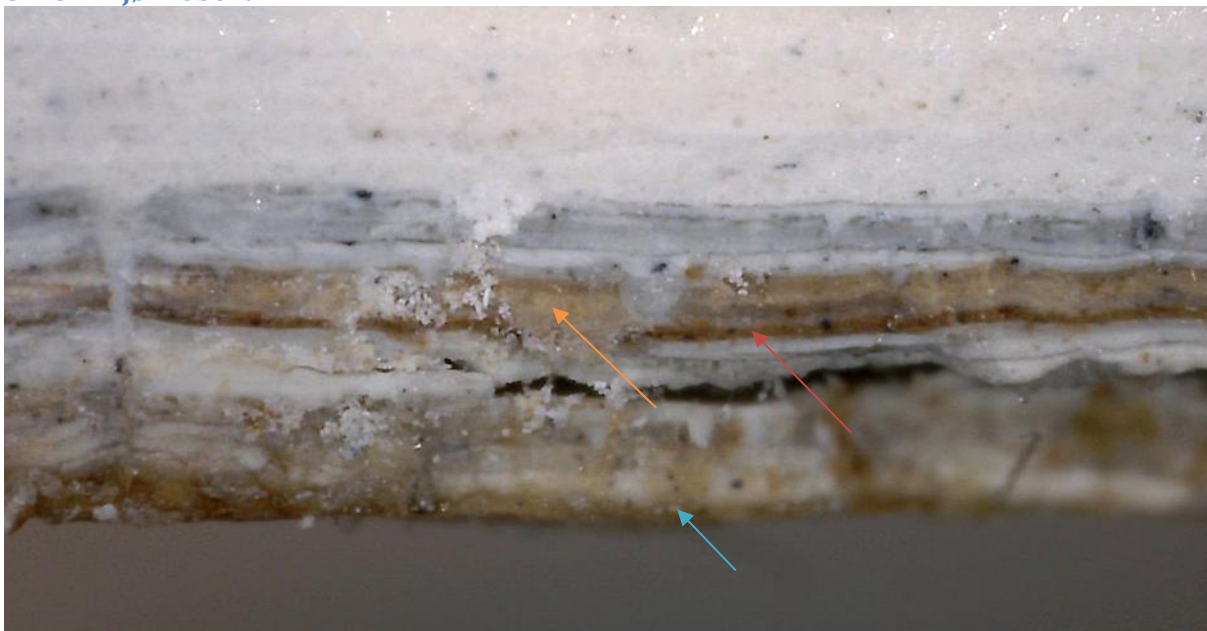
Søragadå 13. Hjørnebord. 220X

**Figur 16.** Skudeneshavn. Søragadå 13. Fargesnitt av hjørnebord. De eldste malinglagene er med på bildet. Det kan se ut til at eldste malinglag kan ha vært i gul sandsteinsfarge. (Blå pil) Litt senere har hjørnebordene blitt malt først i mørk gul sandstein (Rød pil) og deretter i sandsteinsfarge. (Gul pil) Foto: J. Brønne. November 2018.

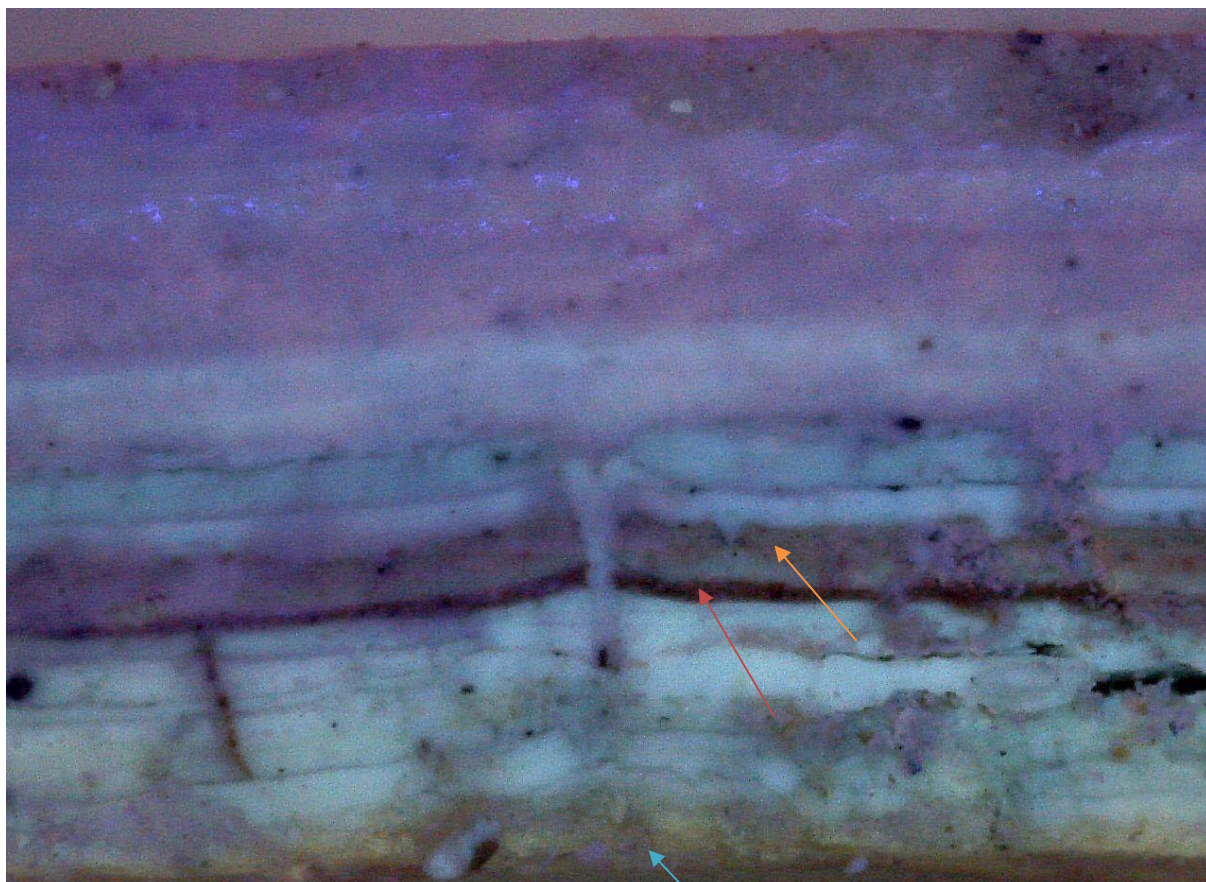
Søragedå 13. Hjørnebord. 220X

**Figur 18. Skudeneshavn. Søragedå 13. Fargesnitt av hjørnebord samme utsnitt som figur 17, fotografert i UV lys. Alle malinglagene er med på bildet. Det kan se ut til at eldste malinglag kan ha vært i gul sandsteinsfarge. (Blå pil) Litt senere har hjørnebordene blitt malt først i mørk gul sandstein (Rød pil) og deretter i sandsteinsfarge. (Gul pil) I de hvite lagene som ikke fluoriserer blått er pigmentet blyhvit. Foto: J. Brønne. November 2018.**

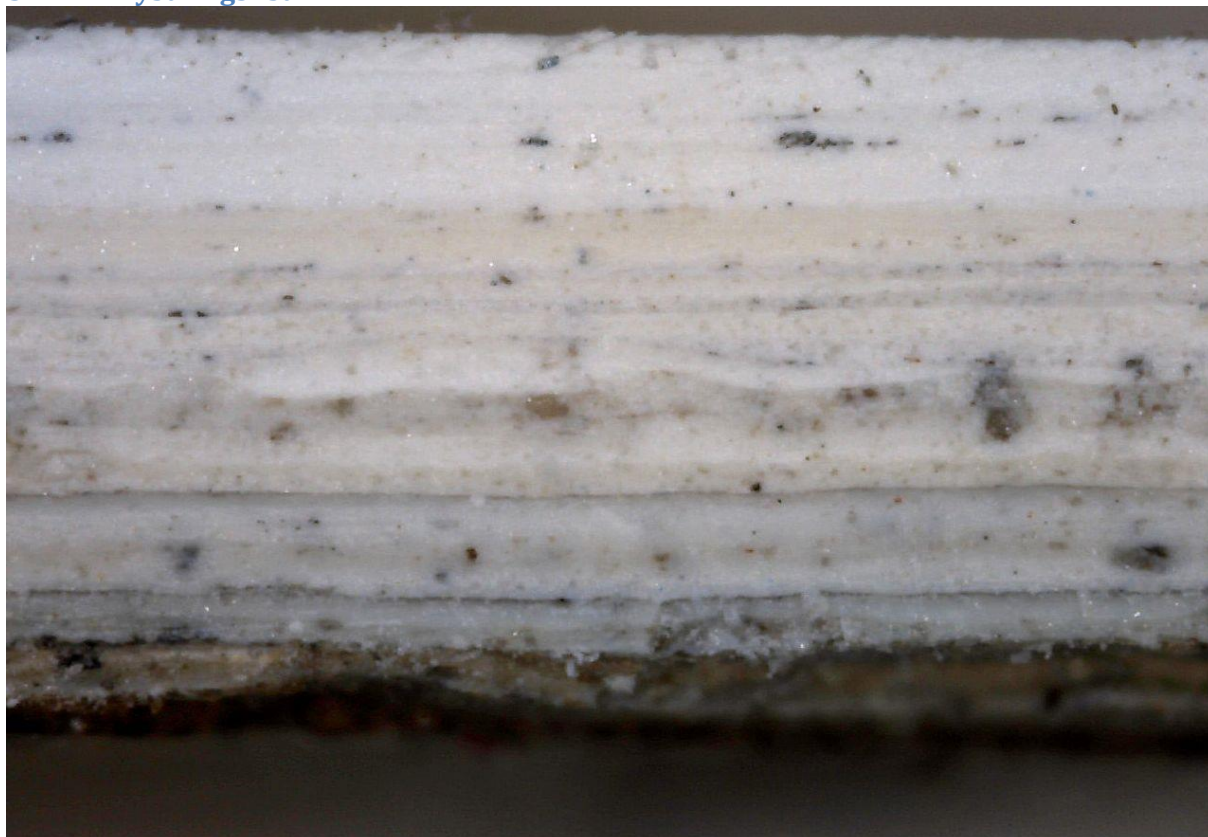
Søragadå 13. Etasjeskiller/Brystningslist. 65X

**Figur 19.** Skudeneshavn. Søragadå 13. Fargesnitt av nesten alle malinglagene på brystningslista. De eldste malinglagene skiller seg ut som mørkere enn alle de senere malinglagene, som alle sammen er hvite. Totalt er det mellom 19 og 21 malinglag. Foto: J. Brønne. November 2018.

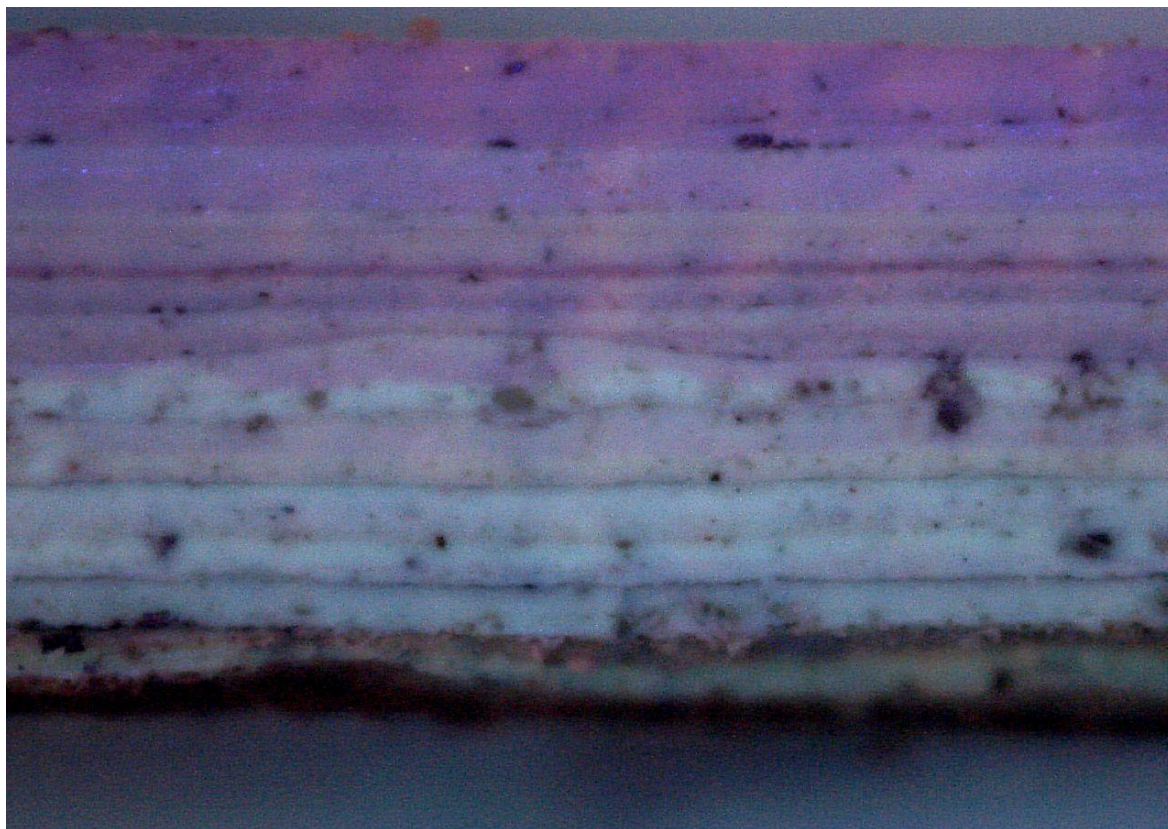
Søragadå 13. Etasjeskiller/Brystningslist. 190X

**Figur 20.** Skudeneshavn. Søragadå 13. Samme utsnitt som figur 19, her fotografert i UV lys. De eldste malinglagene fluoriserer ikke på samme måte som de senere hvite malinglagene. I de hvite lagene som ikke fluoriserer blått er pigmentet blyhvitt. Foto: J. Brønne. November 2018.

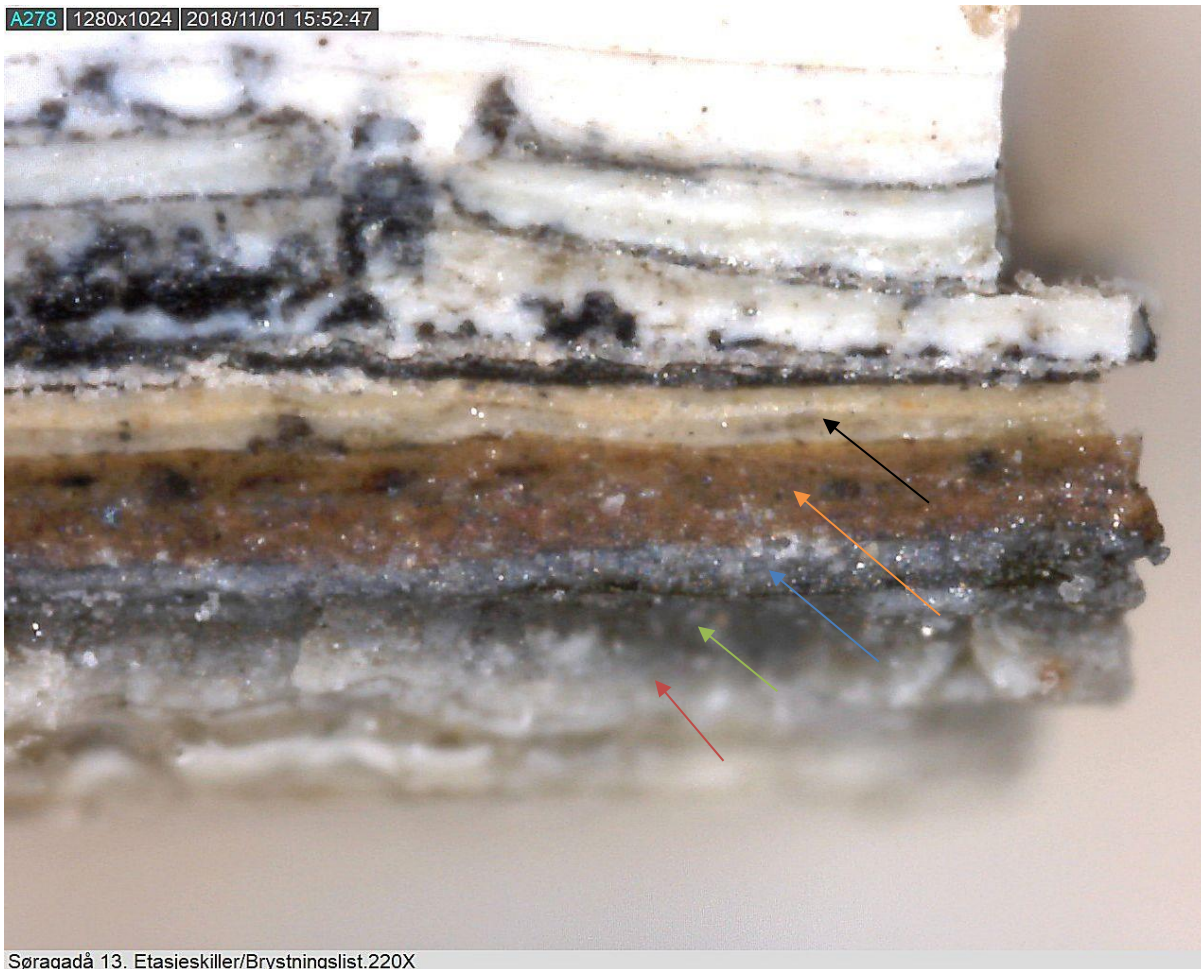
Søragadå 13. Etasjeskiller/Brystningslist.220X

**Figur 21.** Skudeneshavn. Søragadå 13. Fargesnitt av de eldste malinglagene på brystningslista. De eldste malinglagene er mørk sandstein (Kun synlig på figur 22), grå (Rød pil), mørk grå (Grønn pil), mørk grå (Blå pil), mørk oker (Gul pil) og sandsteinsfarge (Sort pil). Over dette kan det registreres minst fire mørk gråsorte/sorte malinglag. Foto: J. Brønne. November 2018.

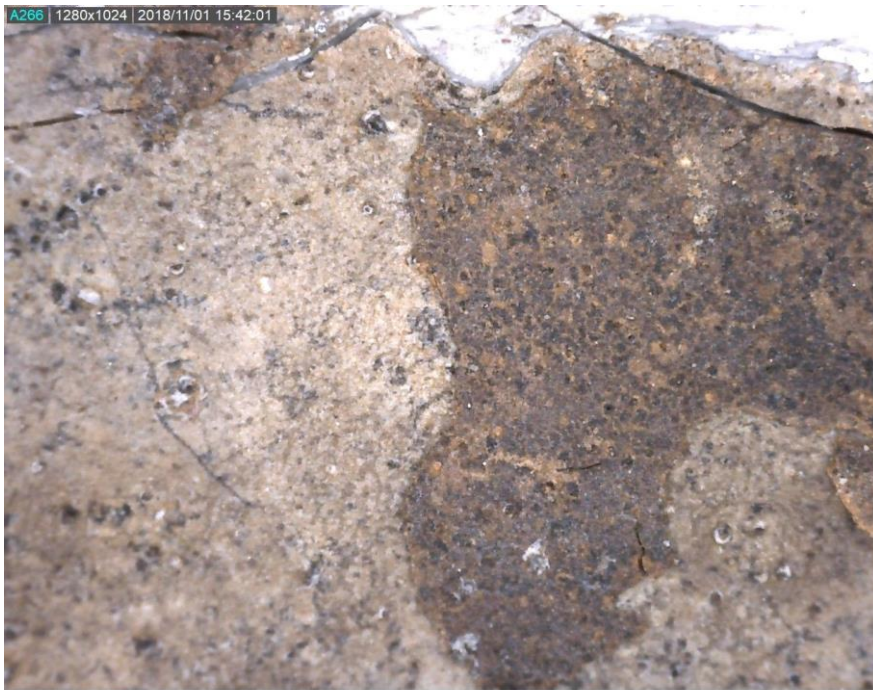
Søragadå 13. Etasjeskiller/Brystningslist. 65X

**Figur 22.** Skudeneshavn. Søragadå 13. Brystningslistas eldste malinglag fotografert fra undersiden. Eldste malinglag er et mørk sandsteinslag til høyre. Til venstre er malinglag 2, grå, merket med rød pil på figur 21. Foto: J. Brønne. November 2018.

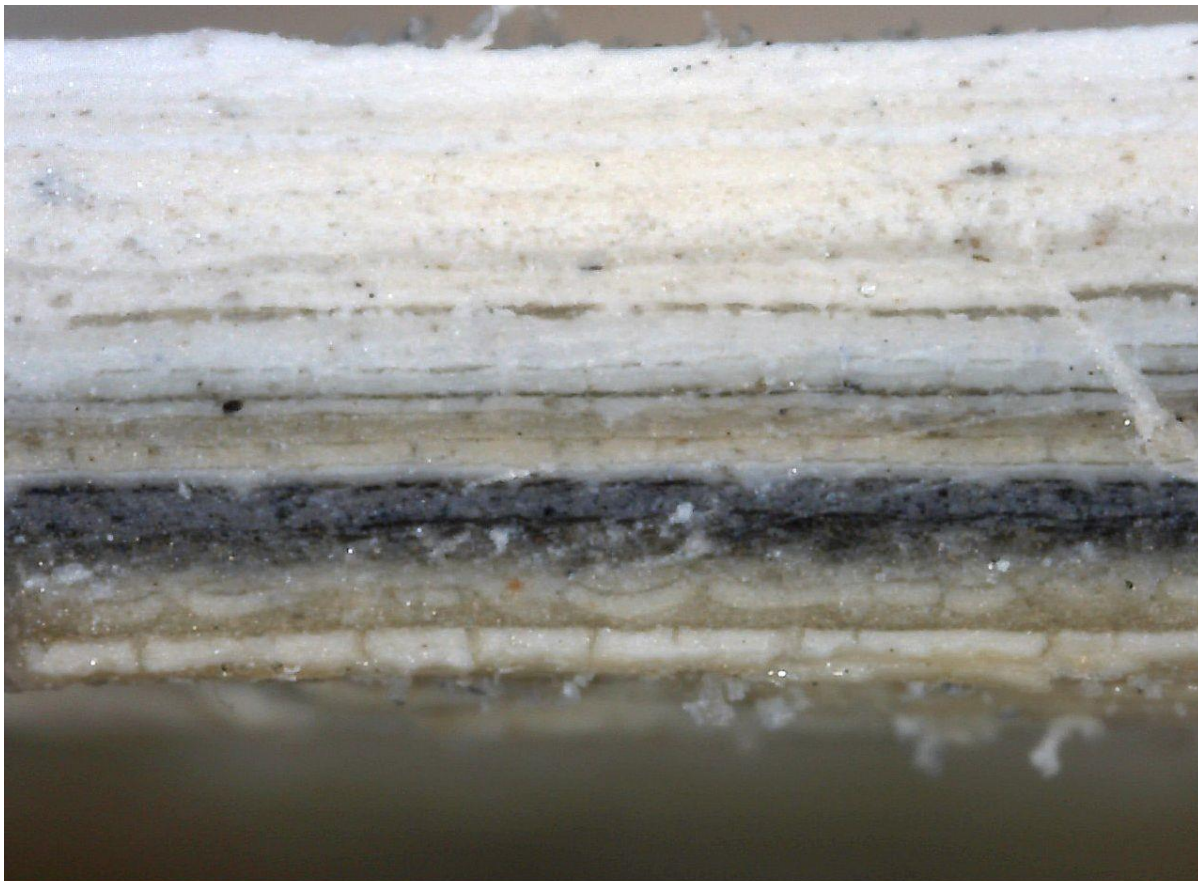
Søragadå 13.Brystning. 220X

**Figur 24. Skudeneshavn. Søragadå 13. Fargesnitt av alle malinglagene på brystningen. Totalt er det mellom 19 og 21 malinglag på brystningen. Snittet viser at det minst er fire eldre, hvite malinglag og et mørk grått under det eldste, mørk grå malinglaget som ble registrert ved fargelagsavdekkingen. Over det mørke laget er det fire eller fem lys grå eller lyse sandsteinsfargelag. Foto: J. Brønne. November 2018.**

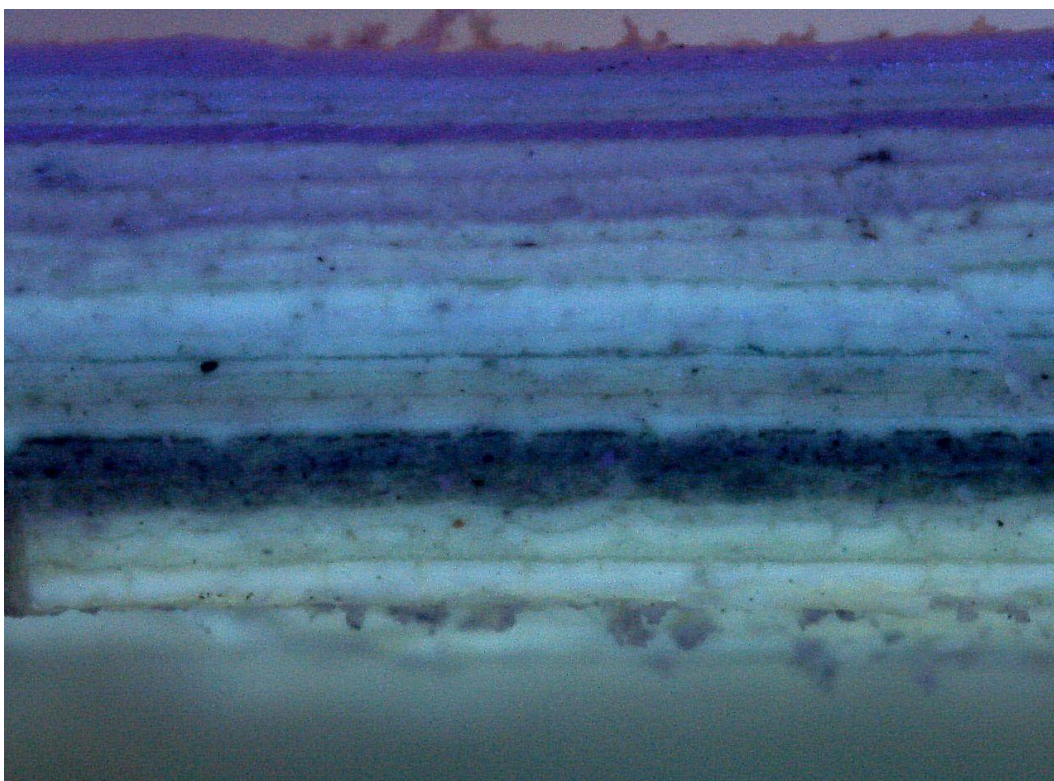
Søragadå 13.Brystning. 220X

**Figur 25. Skudeneshavn. Søragadå 13. Fargesnitt av alle malinglagene på brystningen. Fotografert i UV lys. De mørk grå malinglagene fluoriserer ikke. I de hvite lagene som ikke fluoriserer blått er pigmentet blyhvit. Foto: J. Brønne. November 2018.**

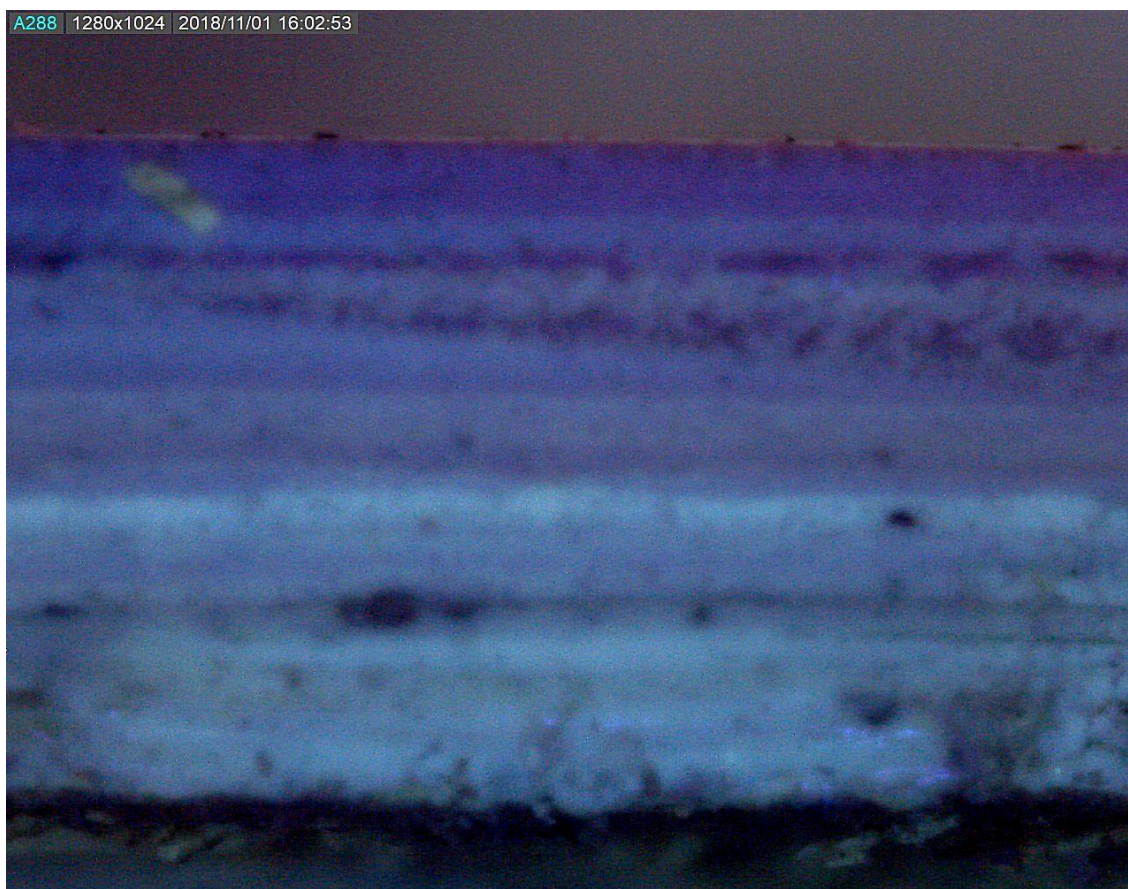
Søragadå 13.Vindusgerikt.240X

**Figur 28. Skudeneshavn. Søragadå 13. I de hvite lagene som ikke fluoriserer blått er pigmentet blyhvit. Foto: J. Brønne. November 2018.**

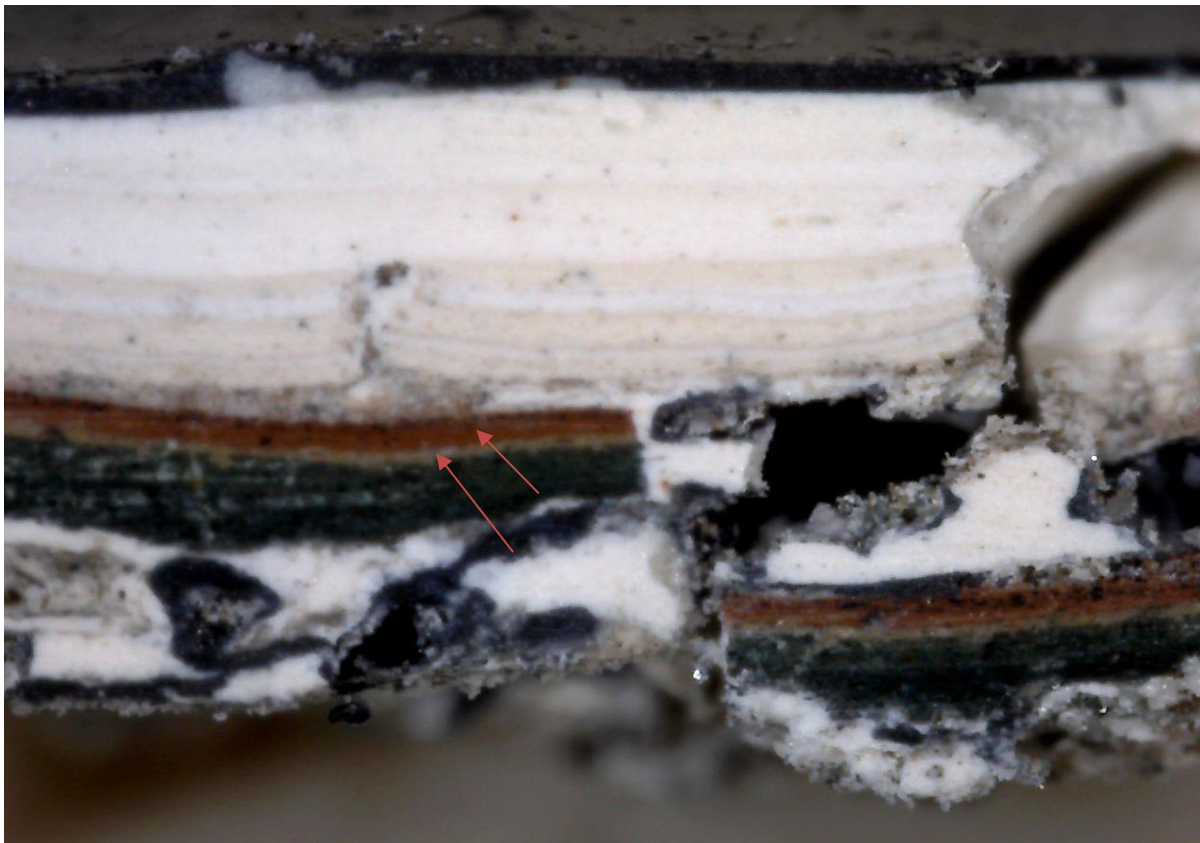
Søragedå 13.Portalen.170X

**Figur 31.** Skudeneshavn. Søragedå 13. Fargesnitt av malingslag på portalen. Alle malingslag er ikke med på snittet. Blant annet det grønne malingslaget som er registrert på fargelagsavdekkingen (Se figur 30) er ikke med på dette fargesnittet. De nederste sorte/mørk blå og hvite malingslagene er kraftig omrotet. De to lagene som er et tynt lyst sandsteinsfarget lag under et mørk oker lag er trolig et illusjonsmalingslag som imiterer mahogni. (Røde piler) Ingen av de hvite malingslagene ble registrert på fargelagsavdekkingen, og ingen av de blå lagene, bortsett fra det siste er registrert i fargesnittet. Foto: J. Brønne. November 2018.

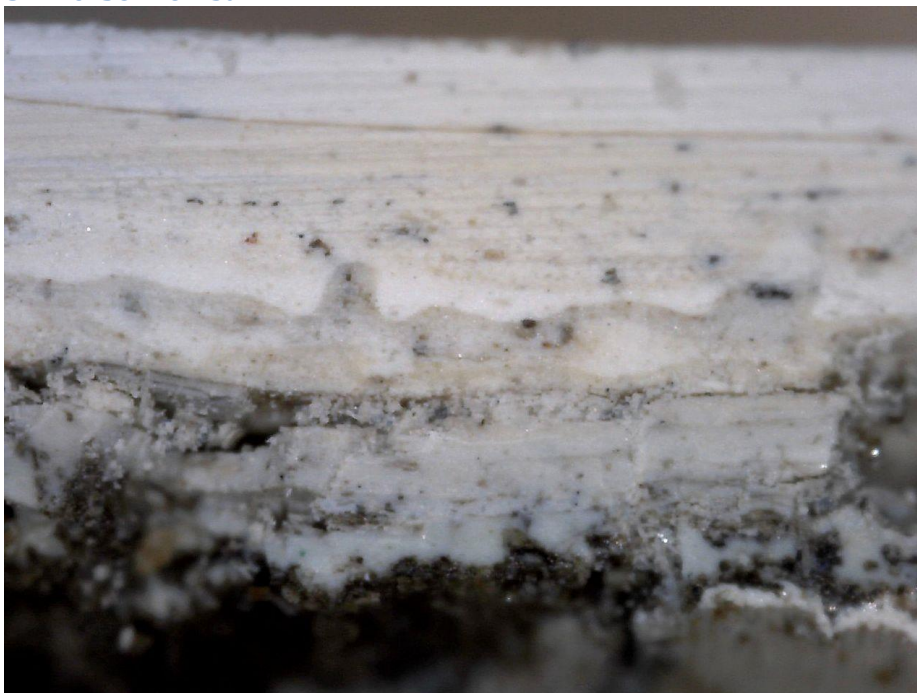
Søragedå 13.Sokkellist.220X

**Figur 32.** Skudeneshavn. Søragedå 13. Fargesnitt av noen malingslag på portalen. Alle malingslag er ikke med på snittet. De eldste malingslagene er meget nedbrutt og omrotet. Det er ikke mulig å avgjøre om de mørke lagene nederst i snittet er pigmenter eller skitt/forurensing. Mest sannsynlig har sokkellista fulgt malingslagene hjørnebordenes farger og fargesetting. Foto: J. Brønne. November 2018.

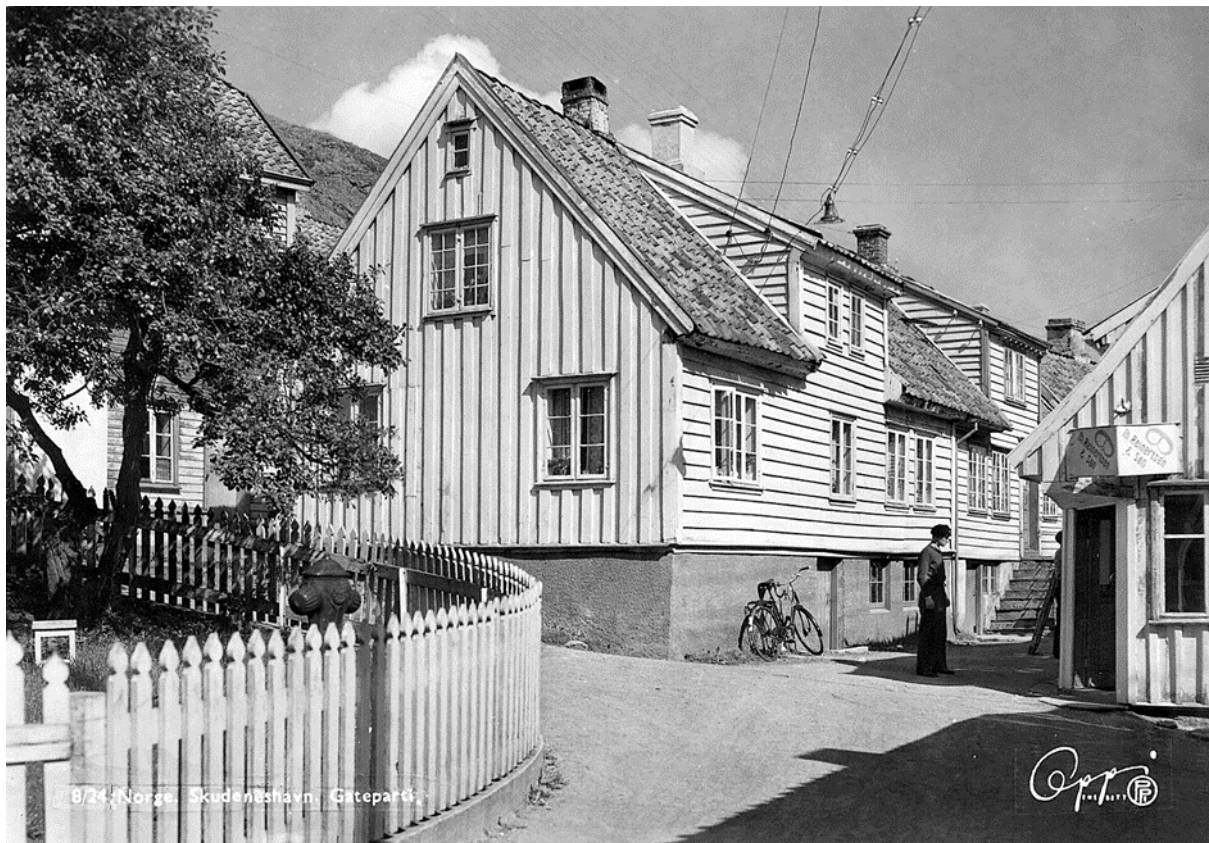
Figur 38. Skudeneshavn. Søragedå 23. Foto: Oppi. År ukjent, trolig 1950-åra. Bildet er tatt etter figur 37, idet det har kommet et nytt gatelys, hengt opp i en wire. Nr. 23 er tydelig mer malingsslitt enn på figur 37. [www.tidsmaskinen](http://www.tidsmaskinen)

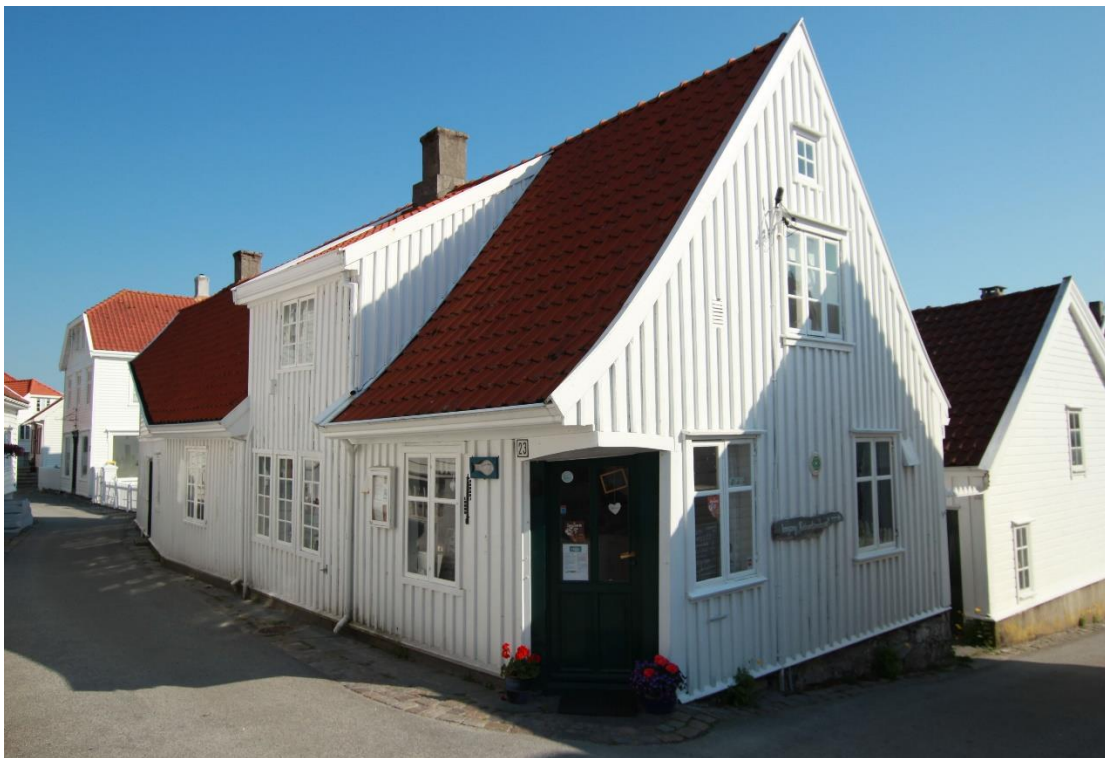
**Figur 40.** Skudeneshavn. Søragadå 23. Sett fra nord. Huset er nå ensfarget hvitmalt. Huset er kledd med et lektepanel med profilerte overligger. Enkelte panelbord er skiftet. Mange av vinduene er opprinnelige. Foto: j. Brønne. Mai-juni. 2018

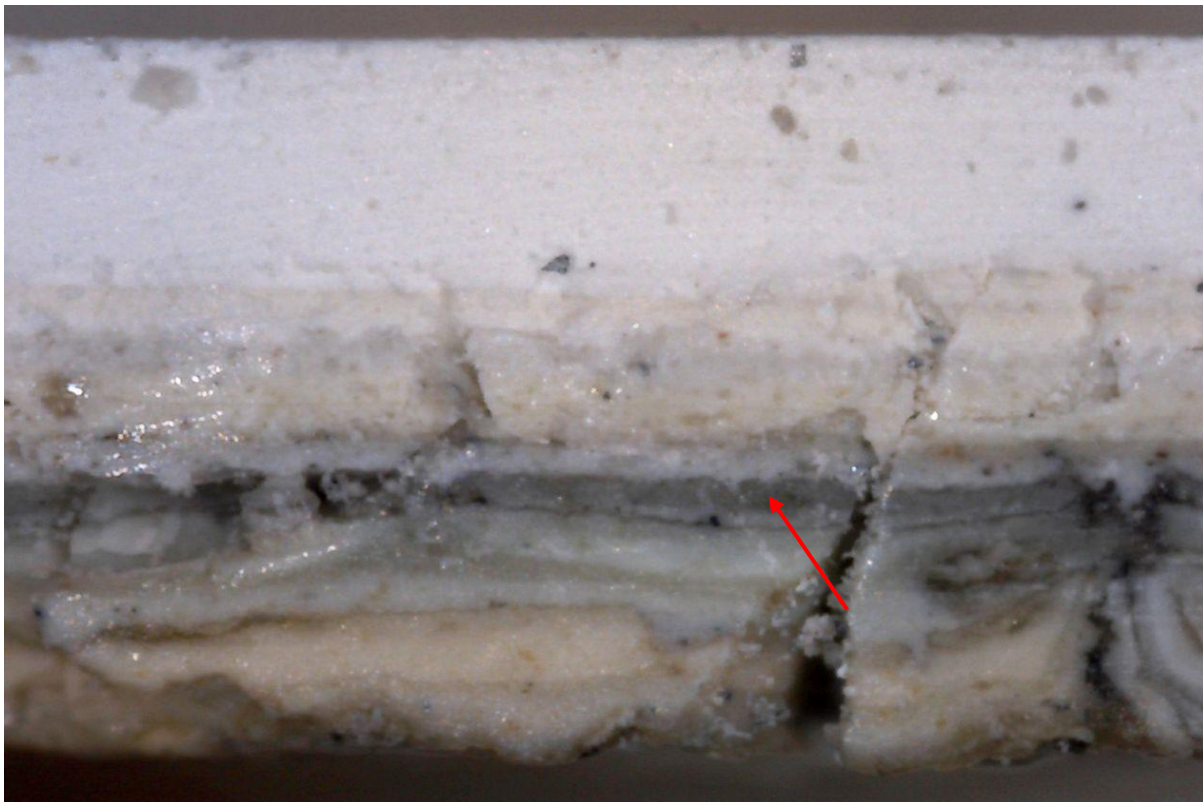
Som de fleste husene i Skudeneshavn, har også overflatene på Søragedå 27 blitt kraftig nedskrapet ved flere anledninger i forbindelse med oppmalinger. Det innebærer at det i flere tilfeller er vanskelig å finne alle malinglag ved kun å utføre stratigrafiske fargelagsavdekkinger. Fargesnittene viser at huset har hatt to hvite lag før det første grå malinglaget ble påført.

**Figur 57.** Skudeneshavn. Søragadå 27. Fargesnitt av malinglagene på panelet. Nederst er treverket. De nederste malinglagene som fremstår som lys gule er misfarging av den hvite malingen på grunn av stort innhold av linolje. Fargesnittet viser at det er to hvite malinglag under det eldste grå malinglaget som ble funnet ved fargelagsavdekkingen. Det mørk grå malinglaget, L5, er lett å identifisere i snittet. (Rød pil) 230 X. Foto: J. Brønne. November 2018.

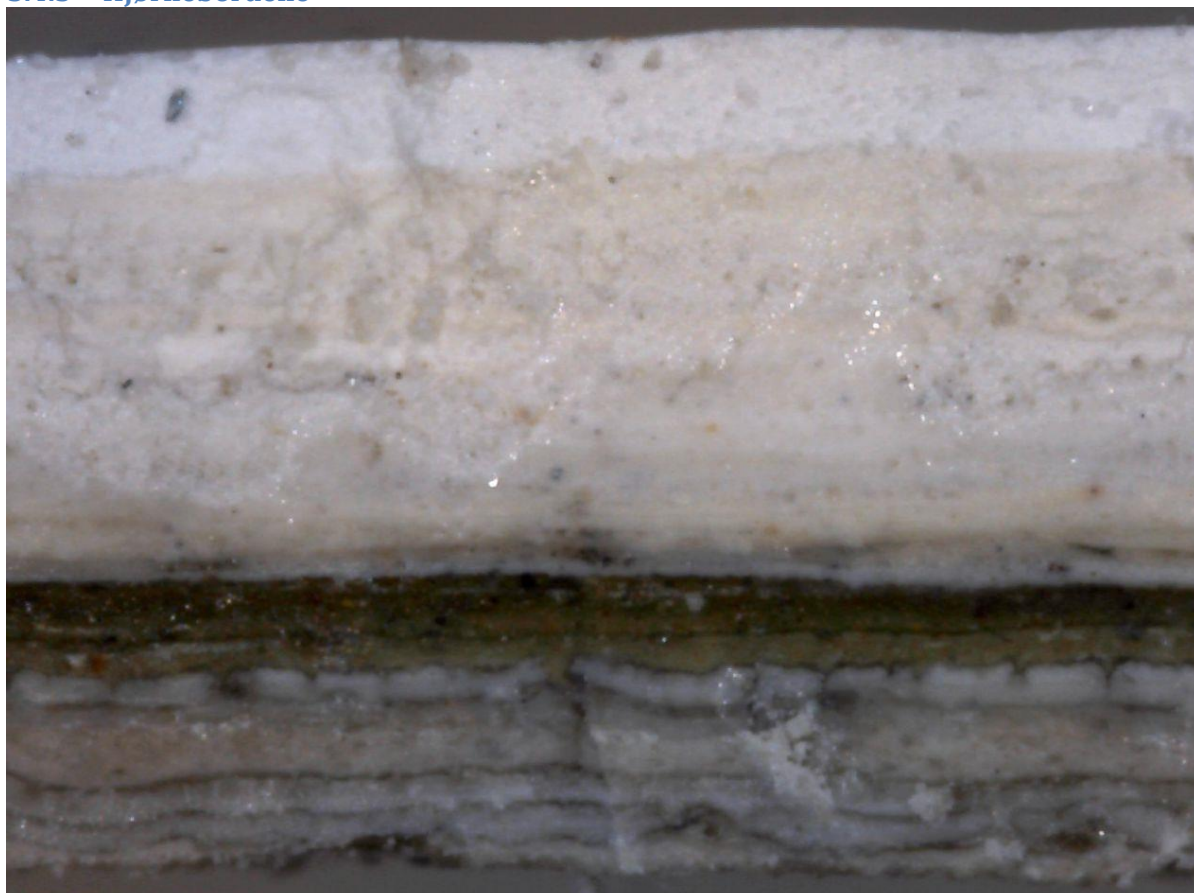
Søragadå 27.Hjørnekaske.230X

**Figur 60.** Skudeneshavn. Søragadå 27. Fargesnitt av hjørnebordene. Snittet viser at hjørnebordene var malt som panelet i de eldste malinglagene. Da panelet ble mørk grått, ble hjørnebordene grønne, og etter dette to lag med mørk oker. Deretter fulgte hjørnebordene panelet, med kun hvite malinglag. Foto: J. Brønne. November 2018.

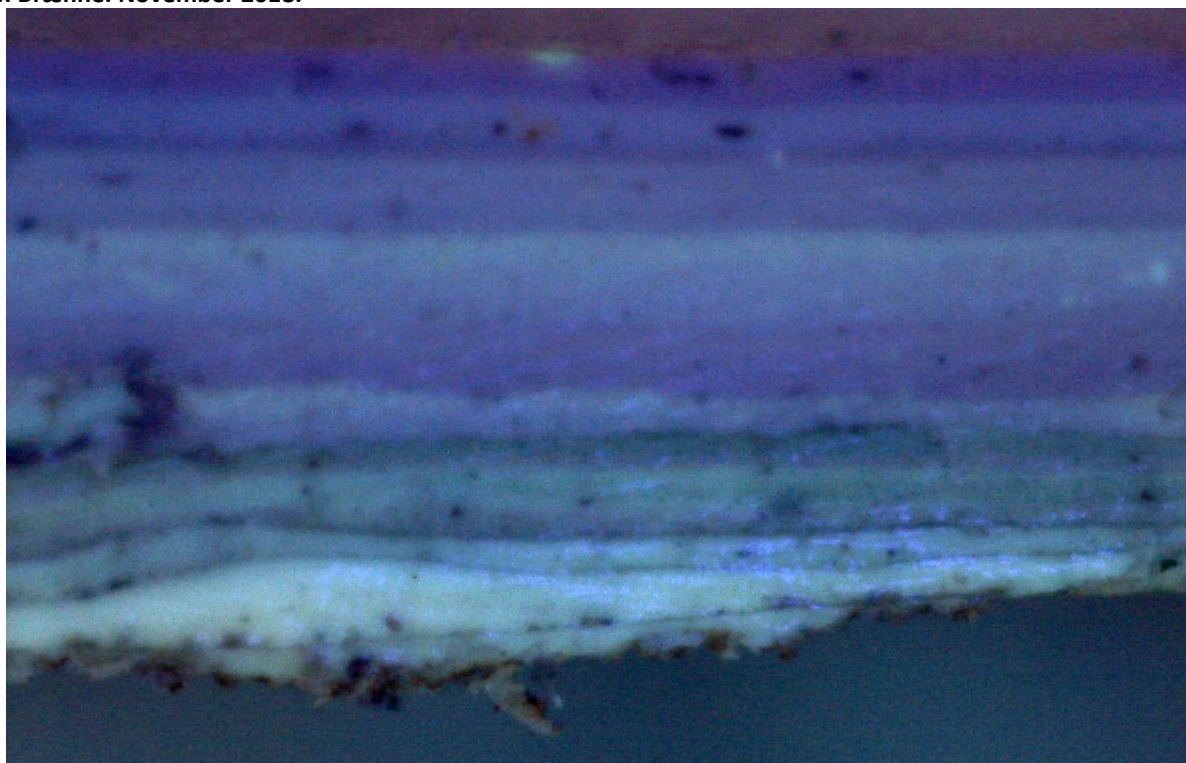
Søragadå 63.Panel. Østvegg.230X

**Figur 71.** Skudeneshavn. Søragadå 63. Samme fargesnitt som figur 70, men her fotografert i UV lys. Mange av malinglagene er bedre synlig i fluoriserende lys. De lagene som ikke fluoriserer blått inneholder blyhvit. Foto: J. Brønne. November 2018.

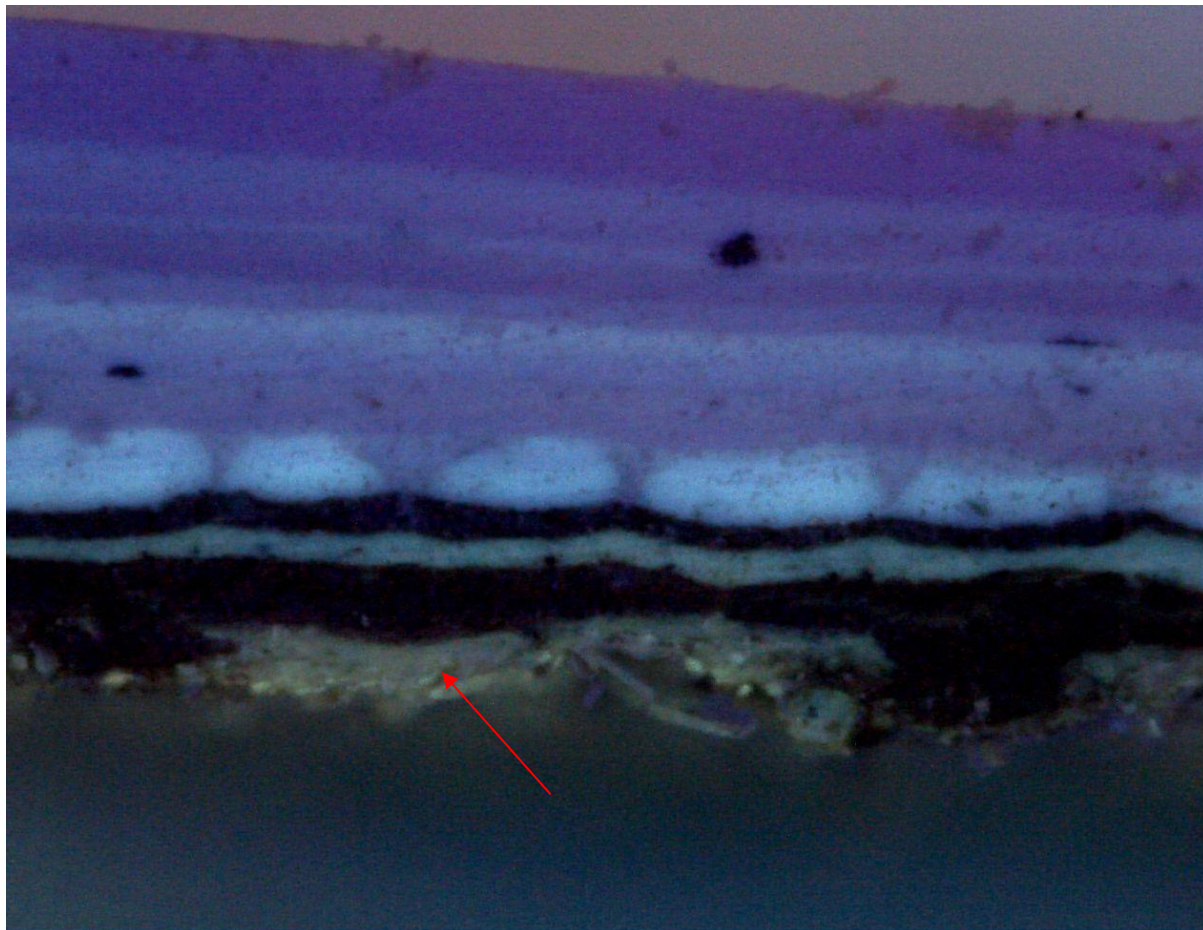
Søragadå 63. Gerikt Vindu. Østvegg. 230X

**Figur 76. Søragadå 63. Fargesnitt av malinglagene på vindusgerikt, fotografert i UV lys. De lyse partiene nederst er rester av treverket. (Rød pil). Det hvite malinglaget som ikke fluoriserer, men som ligger som klumper ved siden av hverandre, er et malinglag med blyhvit, som har stått eksponert for sollys, vær og vind svært lenge, og har blitt meget nedbrutt og krakelert. Vi kan se hvordan det overliggende hvite malinglaget har trengt ned i opp- og avskallingene i det nedbrutte malinglaget. Foto: J. Brønne. November 2018.**

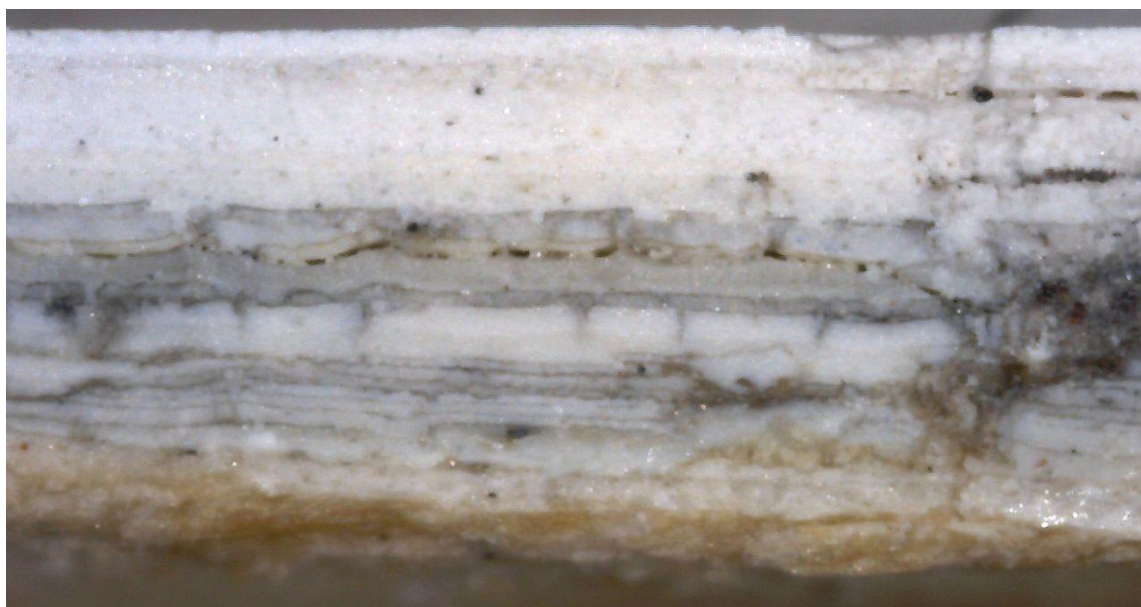
**Figur 82.** Skudeneshavn. Holmen 14. Fargesnitt av malinglagene på panelet. Nederst sees det lyse sandsteinslaget. Over dette er det mange lag som dels er helt hvite, dels er grå. Noen av de grå lagene ser ut til å være pigmentert, noe som er en bevisst brekking av den hvite fargen for å få en grå sandsteinsfarge. Det vil kreve nye analyser og vesentlig større forstørrelse for å få klarhet i hvilke malinglag som er pigmentert.  
Foto: J. Brønne. November 2018.
