## **B. 235. Skudeneshavn.**

**Farge- og bygningsarkeologisk undersøkelser av  
eksteriøret på seks bygninger og interiøret i kramboden  
i «Mælandsgården»**

**Rapport nr: 23/2018**

15.11.2018

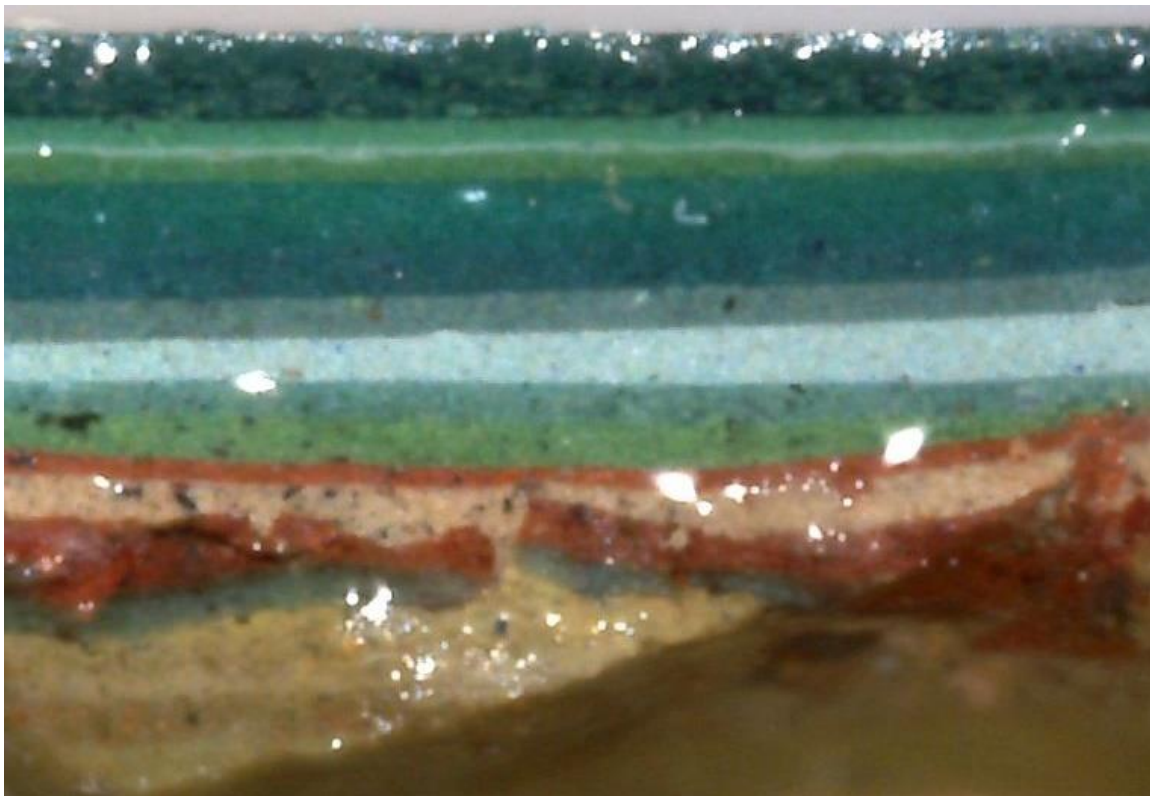
**Figur 84.** Skudeneshavn. Holmen 14. Fargesnitt av malinglagene på hoveddøra mot nordøst. Alle malinglagene ser ut til å være bevart. Totalt, minst 16 malinglag. Nederst tre eller fire lag med ulike sandsteinsfarger. Deretter et lag grågrønn, før det første laget med rødbrun som kan være et lag som er en enkel illusjonsmaling av mahogni. De neste to lagene ser ut til å være en illusjonsmaling av mahogni, med en lys sandsteins undermaling og på dette grunningslaget en tynn lasur med rødbrun. Deretter ti lag med grønne og lys blå maling. Foto: J. Brønne. November 2018.

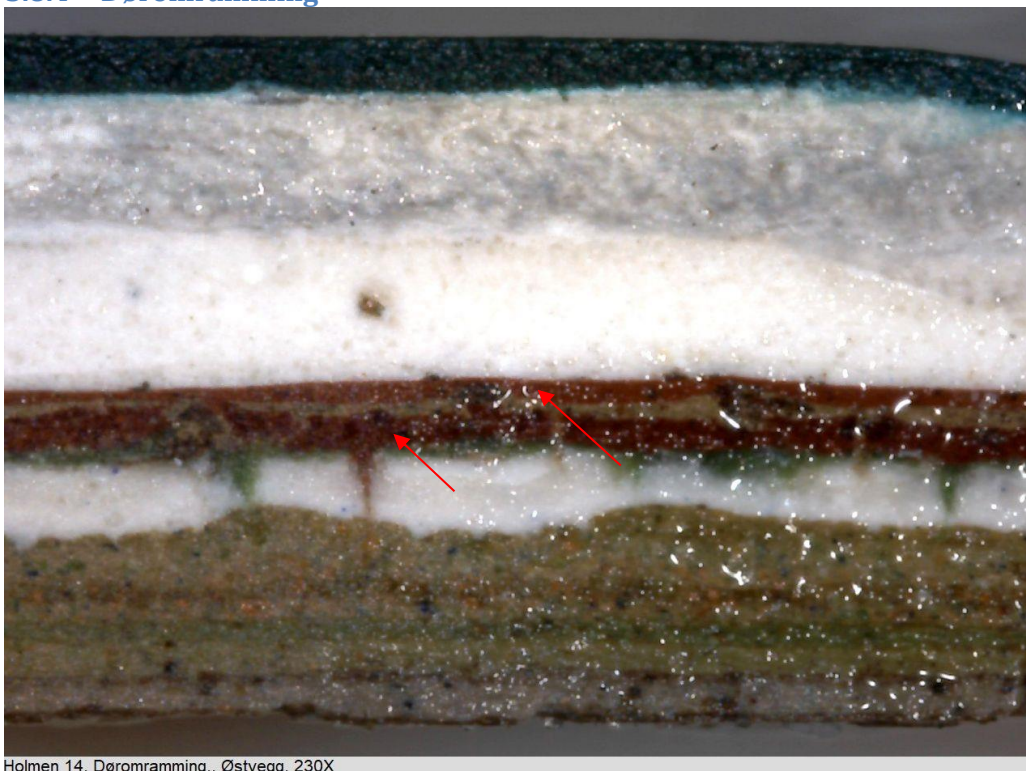
Holmen 14. Døromramming. Østvegg. 230X

**Figur 85.** Skudeneshavn. Holmen 14. Fargesnitt av malinglagene på døromrammingen. Malinglagene på døromrammingen viser kun samsvar med døra på de to lagene som illuderer mahogni, (Røde piler) og dagens malinglag. Eldste malinglag er mørk grå med flere lag med olivengrønne malinglag som kan være lag som illuderer bronse. Foto: J. Brønne. November 2018.

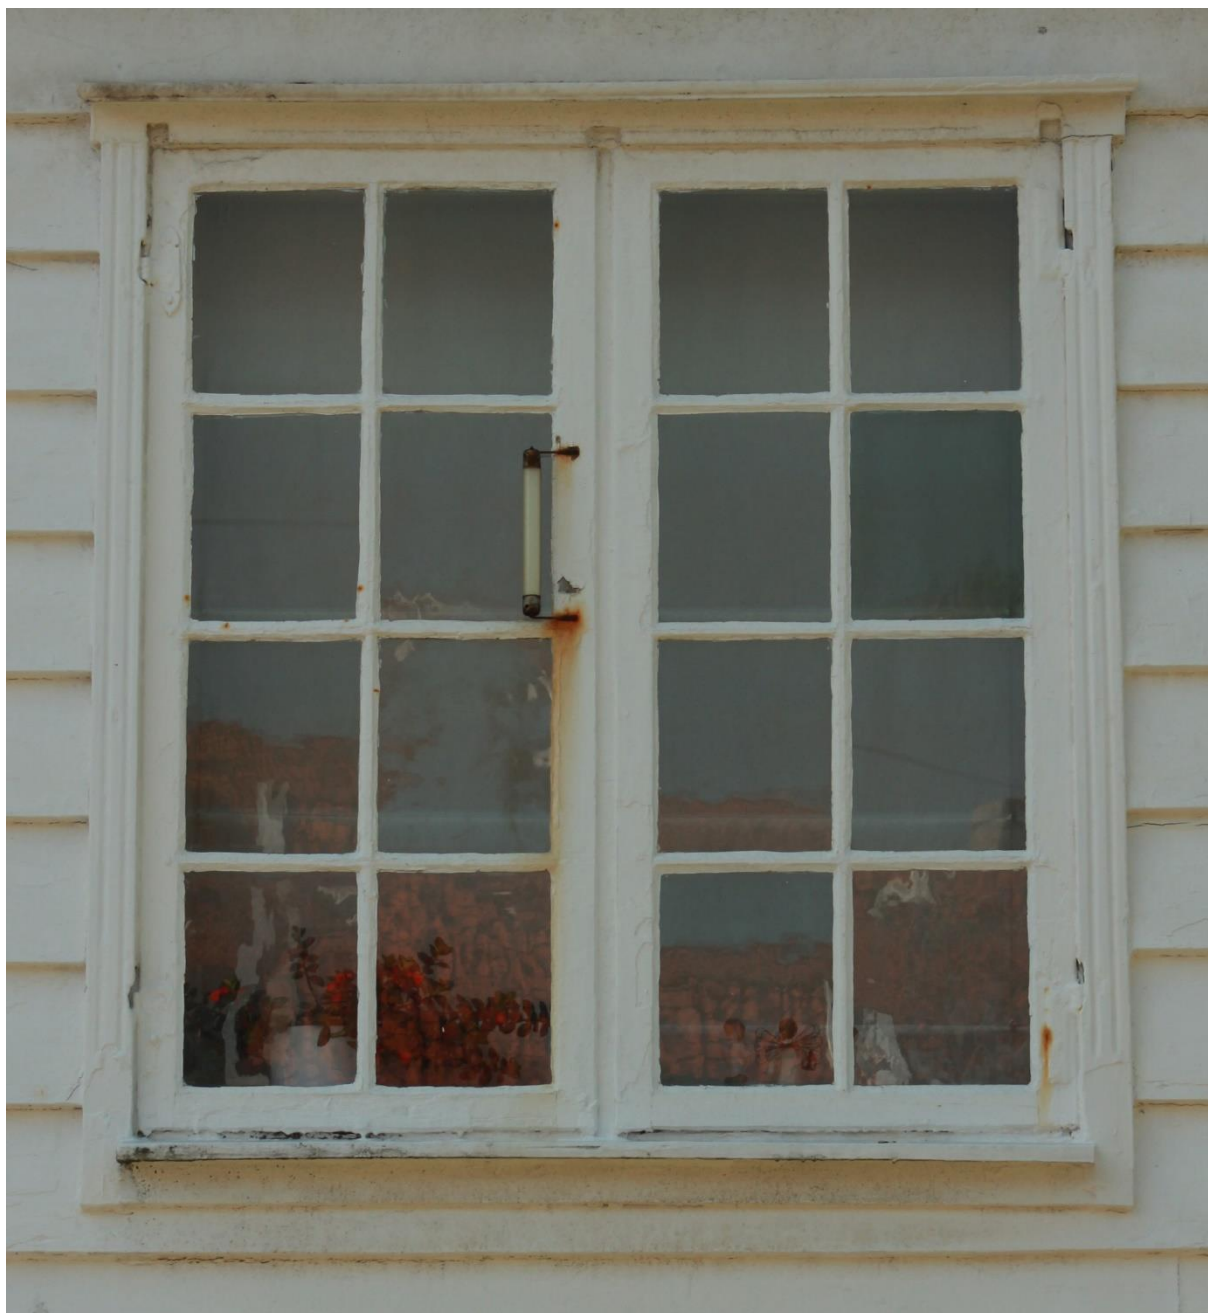
Figur 87. Skudeneshavn. Holmen 14. Vinduet på venstre side av døra i 1. etasje. Begge rammene var opprinnelig hengslet på midtposten. Vindusgeriktene er opprinnelige, med negativ kannelering på sidegeriktene og sekundære forhugninger for å feste hengslene etter flytting. Sporene i overgerikten viser at rammene er hengslet om til fester på sidekarmene, med nye utsparinger som gjør det mulig å hekte av rammene. Foto: J. Brønne. Mai-juni 2018.

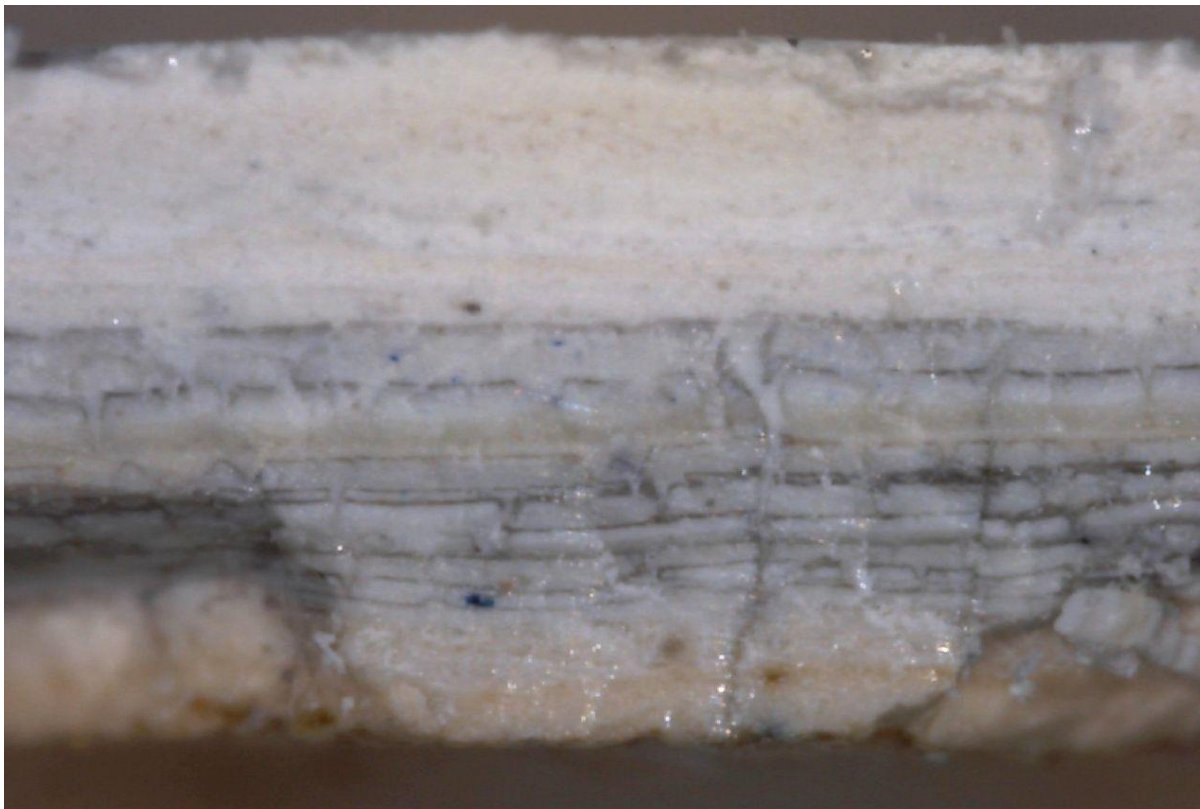
Holmen 14. Vindu, nord. Østvegg. 230X

**Figur 88. Skudeneshavn. Holmen 14. Fargesnitt av malinglagene på vindu. Det ser ut til at både opprinnelig malinglag og de følgende lagene på vinduene i stor grad er sammenfallende med eldste og påfølgende malinglag på panelet. (Se figur 82) Foto: J. Brønne. November 2018.**

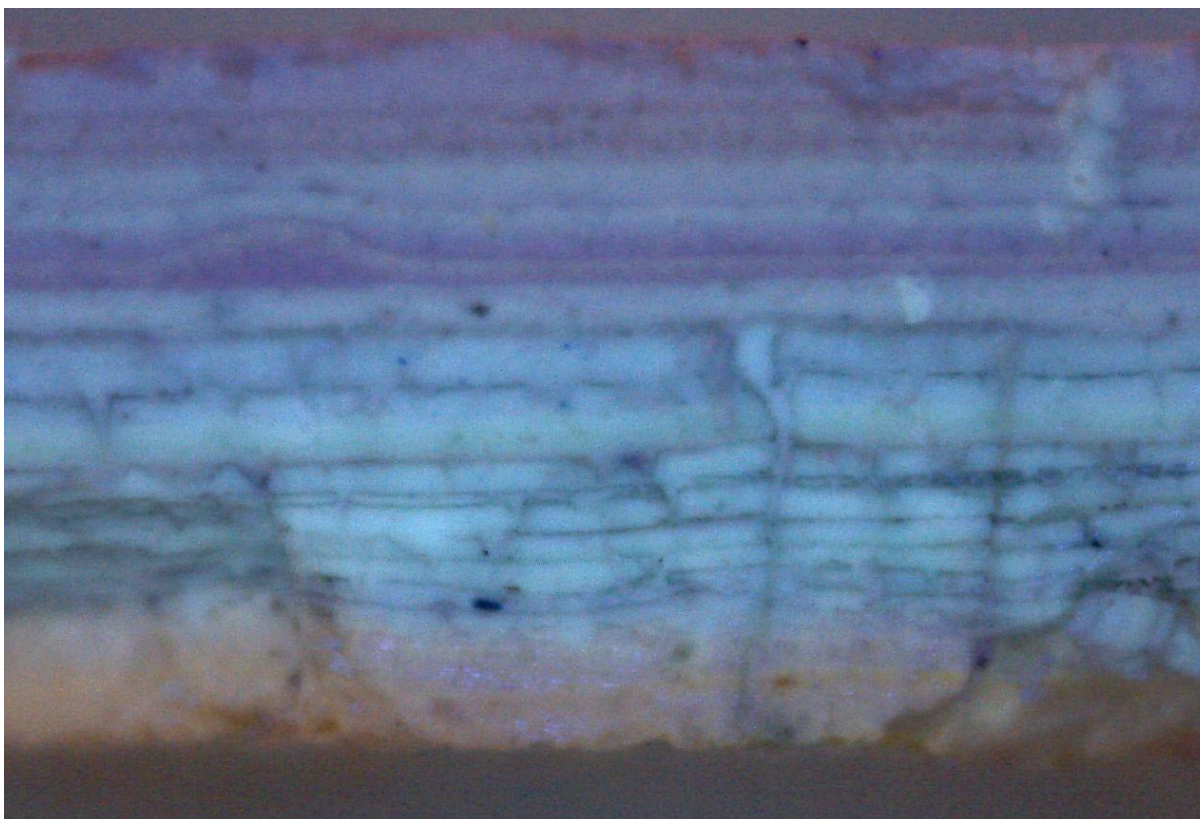
Holmen 14. Vindu, nord. Østvegg. 230X

**Figur 89. Skudeneshavn. Holmen 14. Samme fargesnitt som figur 88, her fotografert i UV lys. De nederste malinglagene som ikke fluoriserer blåfiolett inneholder blyhvit. Foto: J. Brønne. November 2018.**

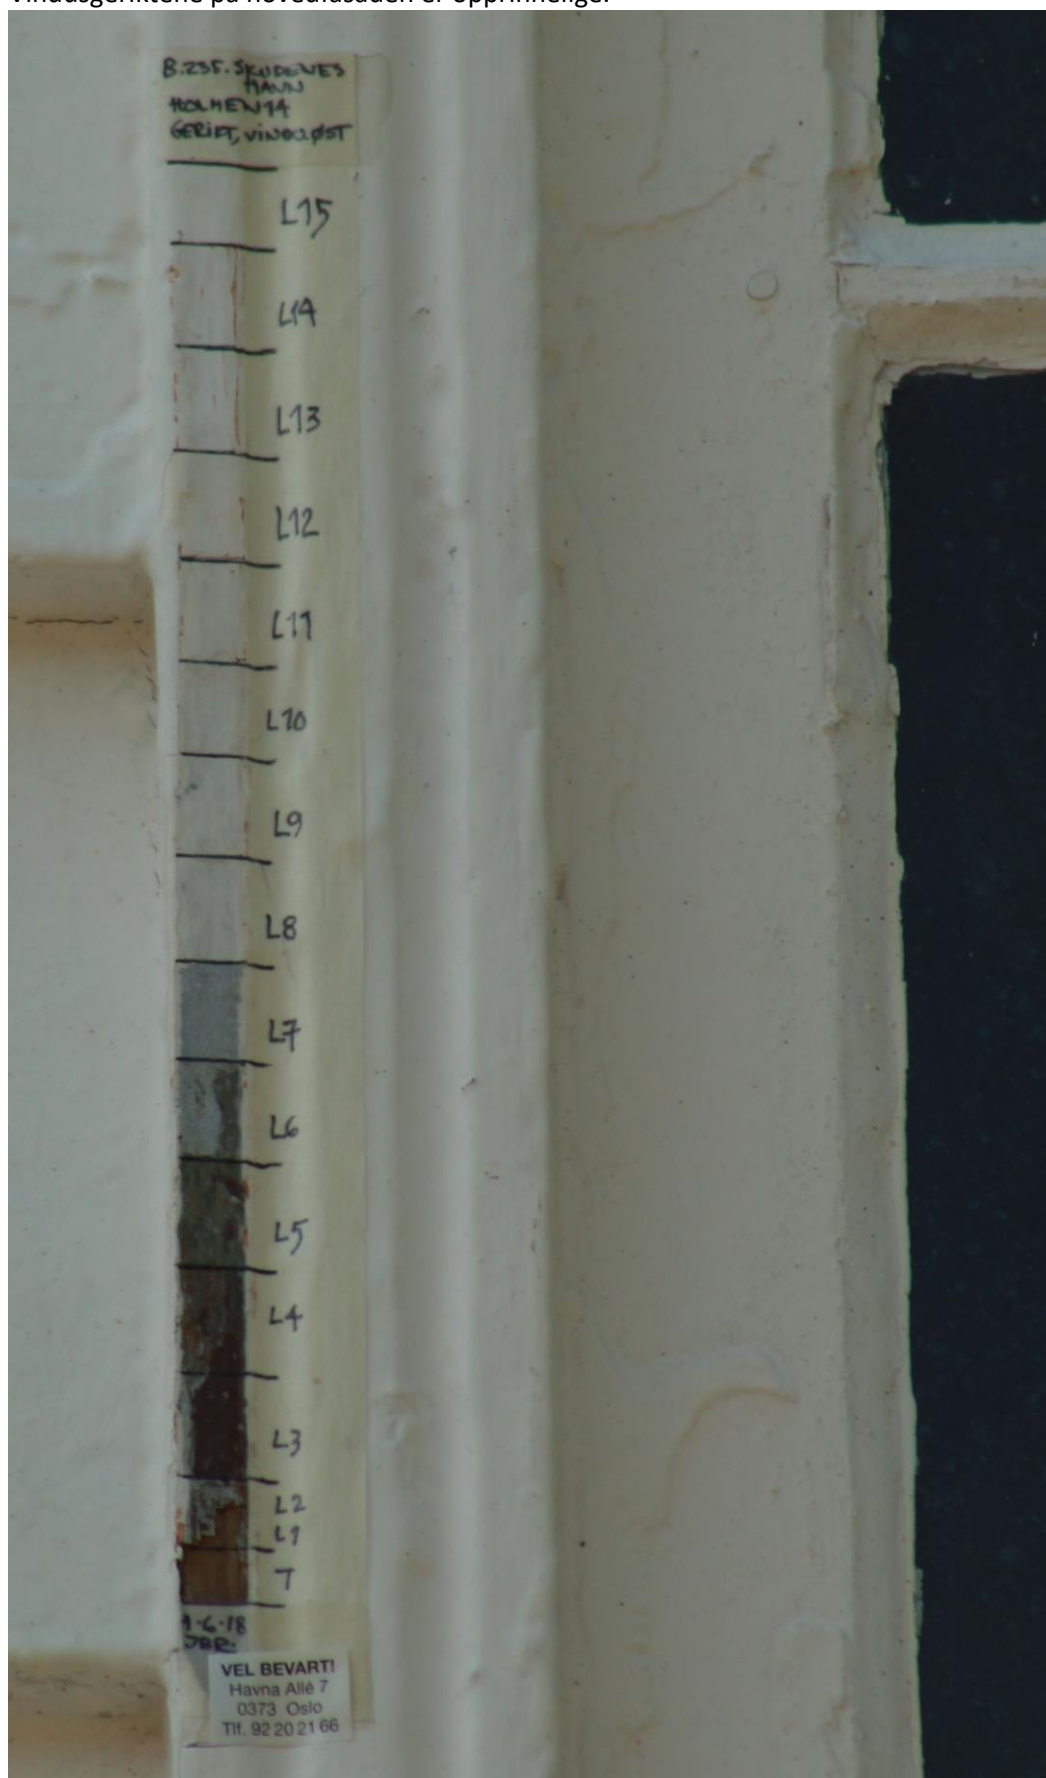
Figur 90. Holmen 14. Fargelagsavdekking på vindusgerikt. Foto: J. Brønne. Mai-juni 2018.

På grunn av tidligere nedskraping mangler avdekkingsprøven noen av de eldste malinglagene.  
(Se figur 91)

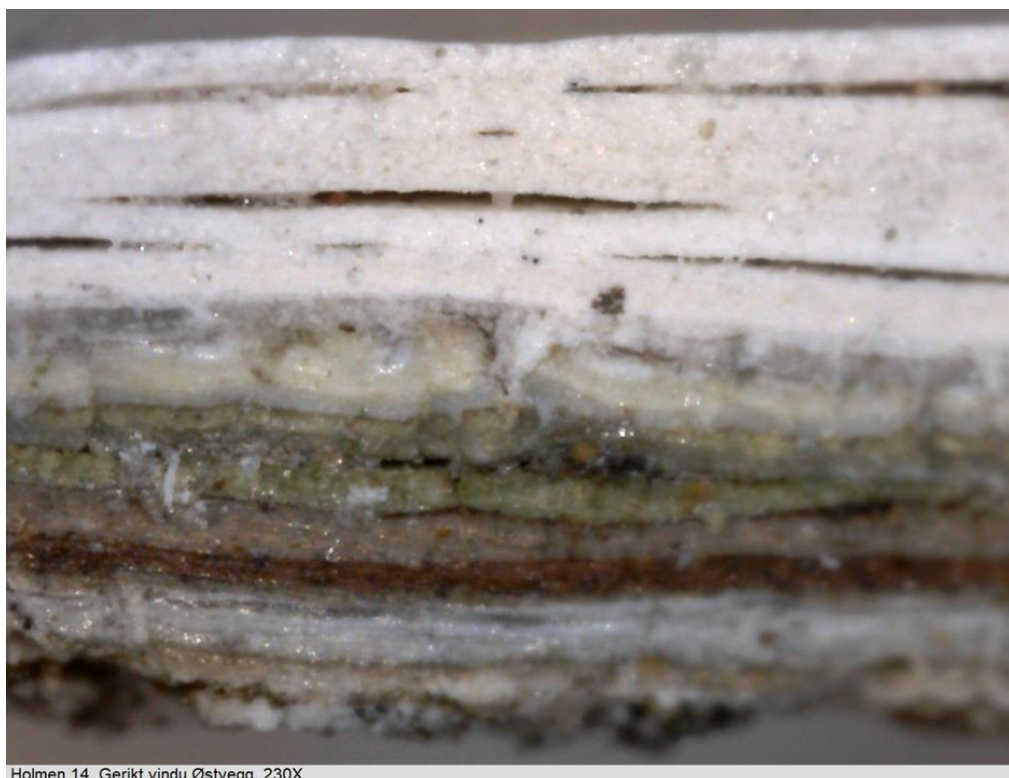
Holmen 14. Gerikt vindu Østvegg. 230X

**Figur 91.** Skudeneshavn. Holmen 14. Det nederste hvite malinglaget er trolig en grunningslag. Det neste malinglaget er en lyst sandsteinsfarge, tilsvarende eldste lag på panelet og vinduene. De videre lagene har for det meste sammenfall med lagene som ble funnet ved fargelagsavdekkingen. Foto: J. Brønne. November 2018.

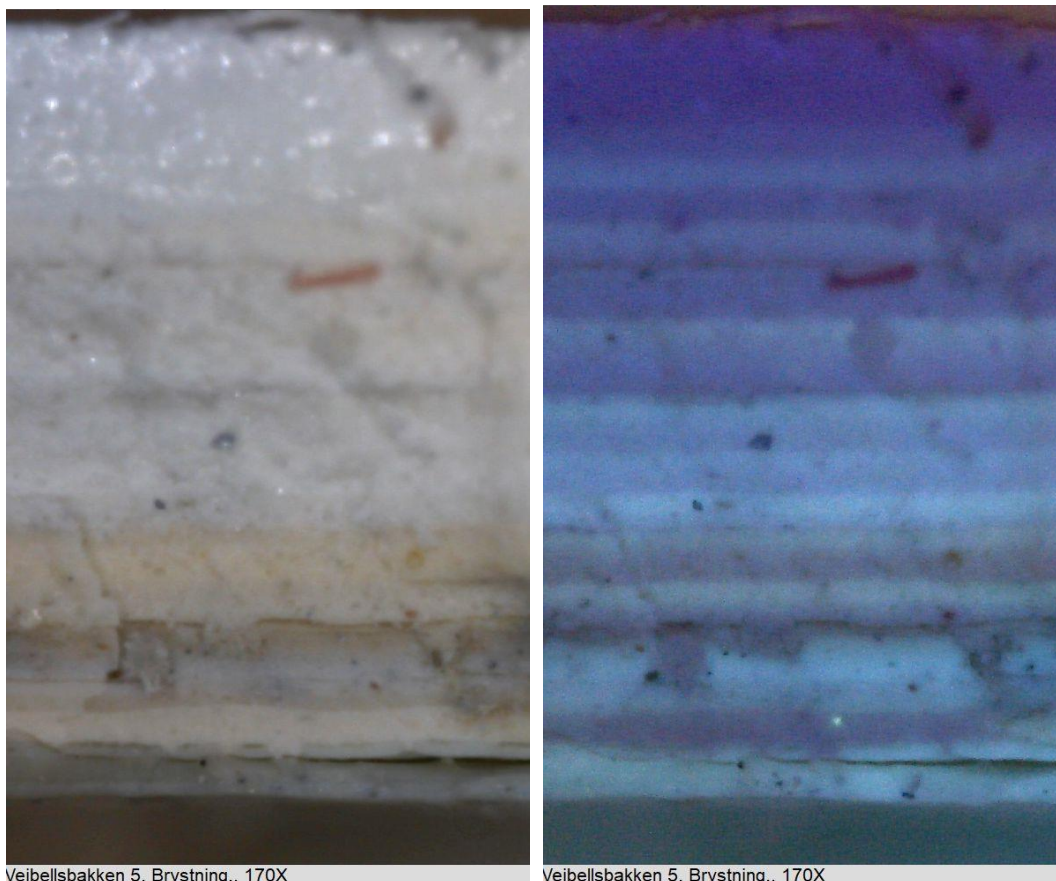
Veibellsbakken 5. Brystning.. 170X

**Figur 102.** Skudeneshavn. Veibellsbakken 5. Fargesnitt av malinglagene på brystningen. Vanlig pålys til venstre og UV lys til høyre. De eldste malinglagene kan gjenkjennes fra fargelagsavdekkingen, mens det lys beige malinglaget på lag L10 ikke kan identifiseres i fargesnittet. Foto: J. Brønne. November 2018.

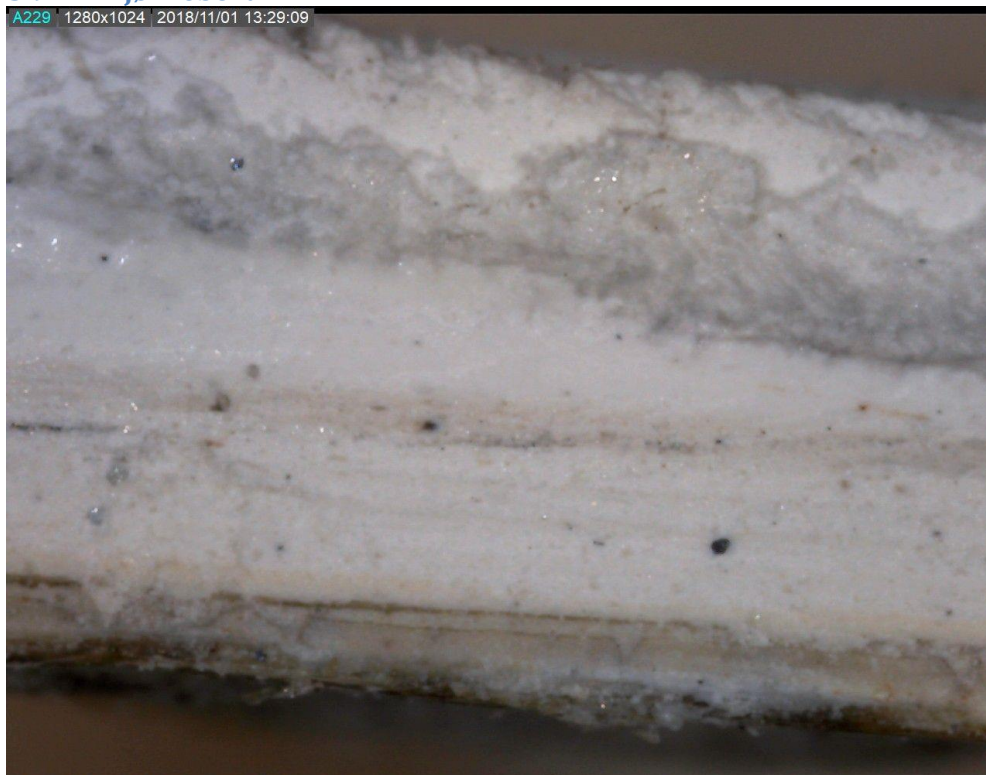
Veibellsbakken 5.Hjørnekaske.. 170X

**Figur 103.** Skudeneshavn. Veibellsbakken 5. Fargesnitt av malinglagene på hjørnebordene. Det er mulig at eldste malinglag er sandsteinsfarget, ellers er det kun hvite malinglag i fargesnittet. Det er færre malinglag på hjørnebordene enn på panelet og brystningen, noe som kan tyde på at denne er skrapet ned i forbindelse med flere oppmalinger. Foto: J. Brønne. November 2018.

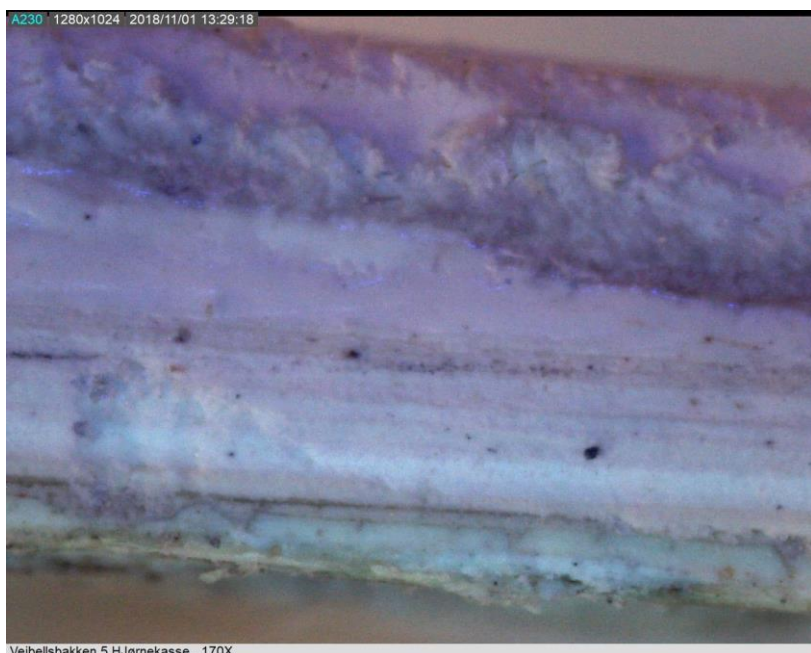
**Figur 104.** Skudeneshavn. Veibellsbakken 5. Samme fargesnitt som figur 103, her fotografert i UV lys. Det er kun noen få av de nederste malinglagene som ikke fluoriserer og viser tegn på blyhvit. Foto: J. Brønne. November 2018.

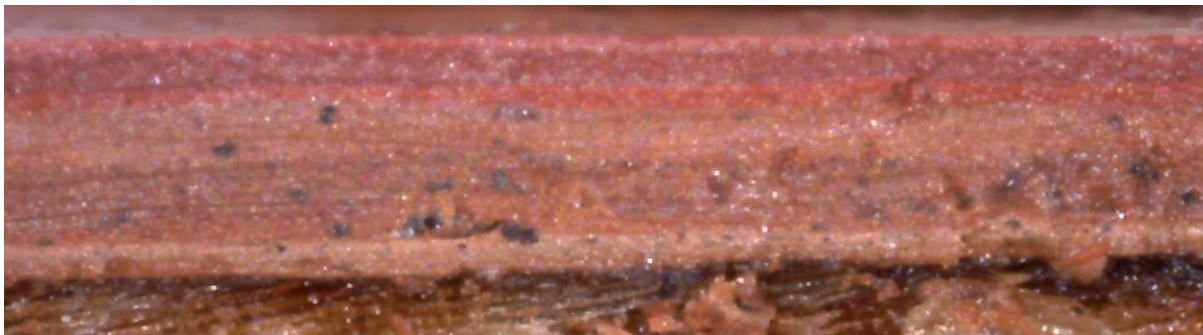
**Figur 106.** Skudeneshavn. Veibellsbakken 5. Fargesnitt av malinglagene på døra. Totalt seks malinglag, alle malinglagene er enten terrakotta eller rød jernoksid. Døra har syv færre malinglag enn døromrammingene, noe som viser at den er vesentlig nyere enn omrammingen. Foto: J. Brønne. November 2018.

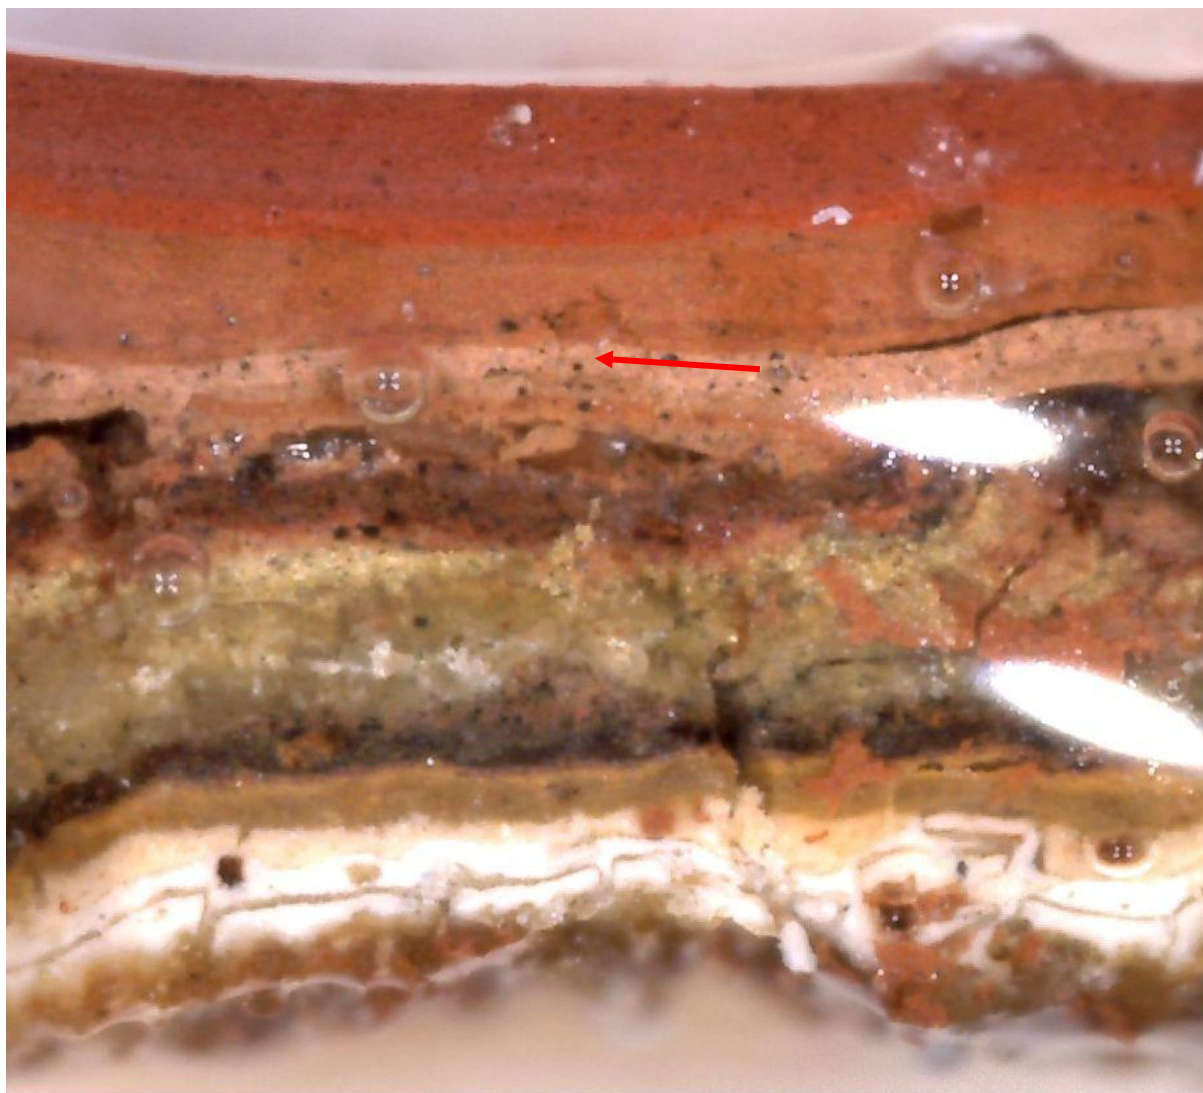
Veibellsbakken 5. Døromramming.. 170X

**Figur 108.** Skudeneshavn. Veibellsbakken 5. Fargesnitt av malinglagene på døromrammingen. De øverste malinglagene fra den røde pila og oppover samsvarer med malinglagene på døra. Nederst er det rester av treverket og en oljegrunding. Over dette er det to hvite malinglag, det nederste er opprinnelig maling. Deretter følger fem lag med ulike sandsteinsfarger. Foto: J. Brønne. November 2018.

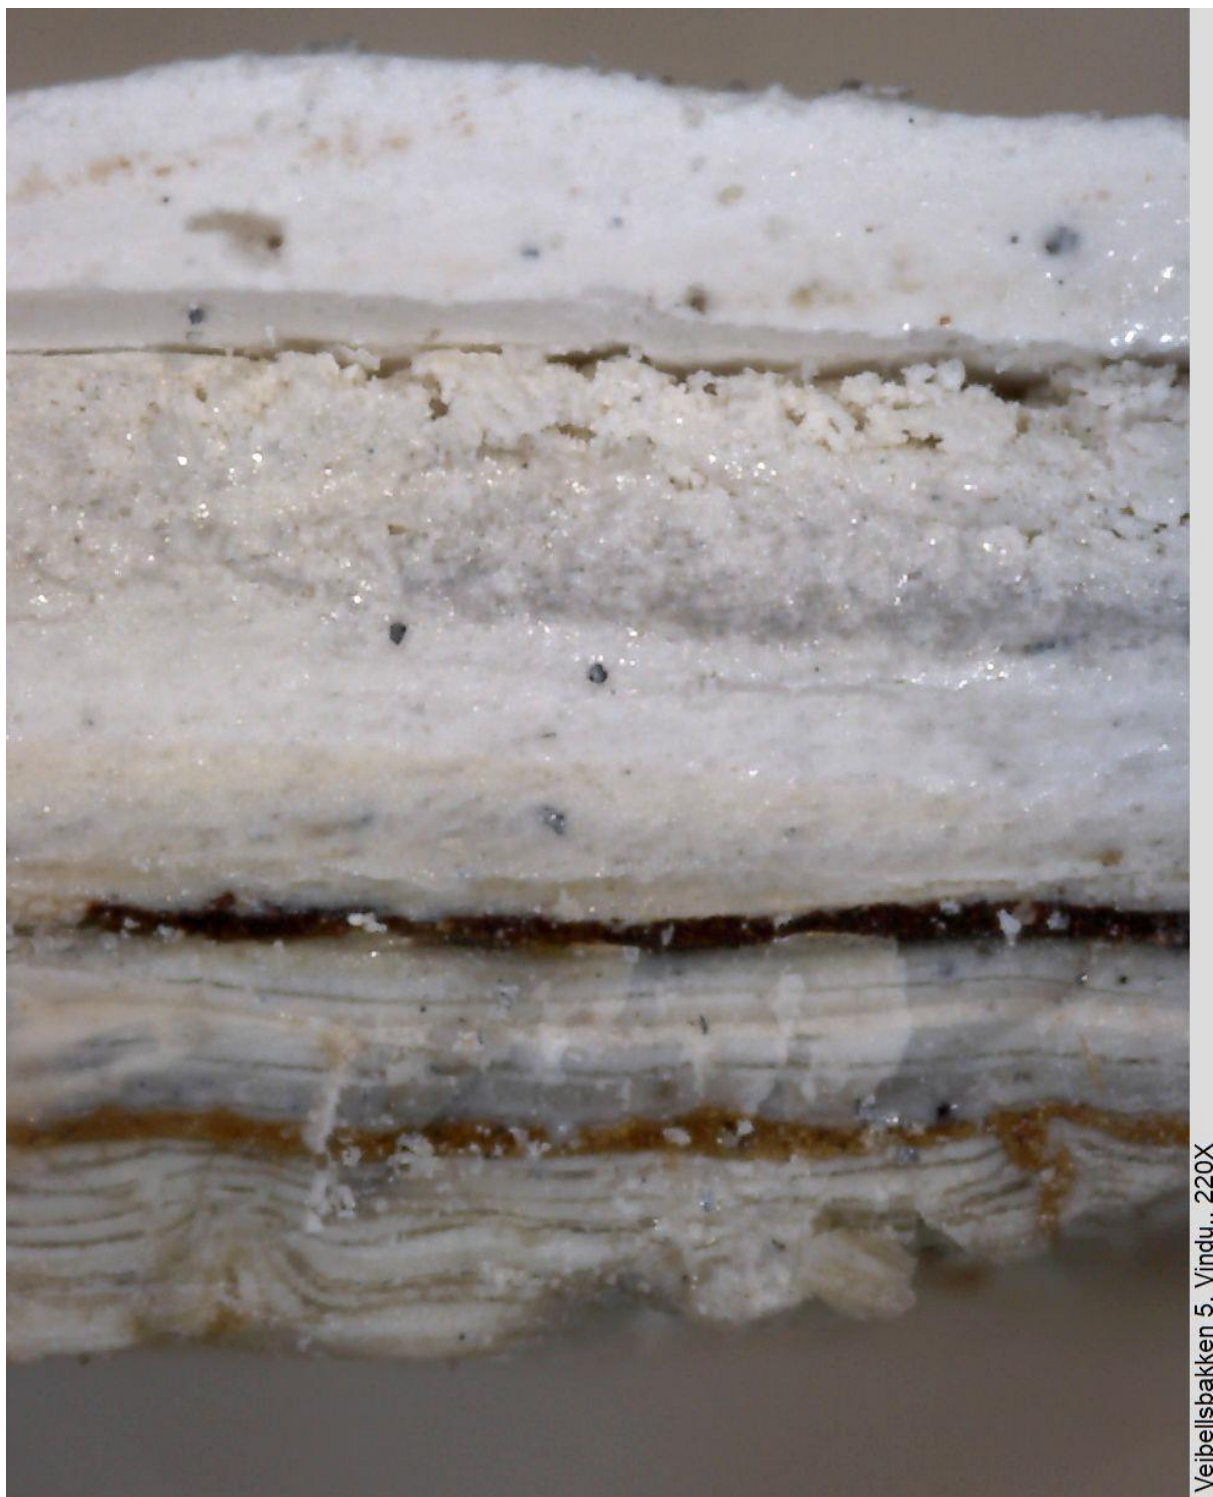
Veibellsbakken 5. Vindu.. 220X

**Figur 111. Skudeneshavn. Veibellsbakken 5. Fargesnitt av malinglagene på vindu. Bortsett fra et malinglag i mørk gul oker, to grå lag over dette og et helt mørkt gråsort malinglag er alle malinglagene hvite. Dagens malinglag øverst er påført meget tykt, og er seigt. Dette er trolig en moderne akrylmaling. Det gråsorte malinglaget er det vi ser på figur 93, i 1936, da Kronprins Olav og Kronprinsesse Märtha besøkte Skudeneshavn. Foto: J. Brønne. November 2018.**
